蒲江县寿安街道龙泉村滑坡特征研究

收稿日期: 2022年8月9日; 录用日期: 2022年9月14日; 发布日期: 2022年9月26日

Research on the Feature of Landslide in Longquan Village, Shou'an Town, Pujiang County, Chengdu City

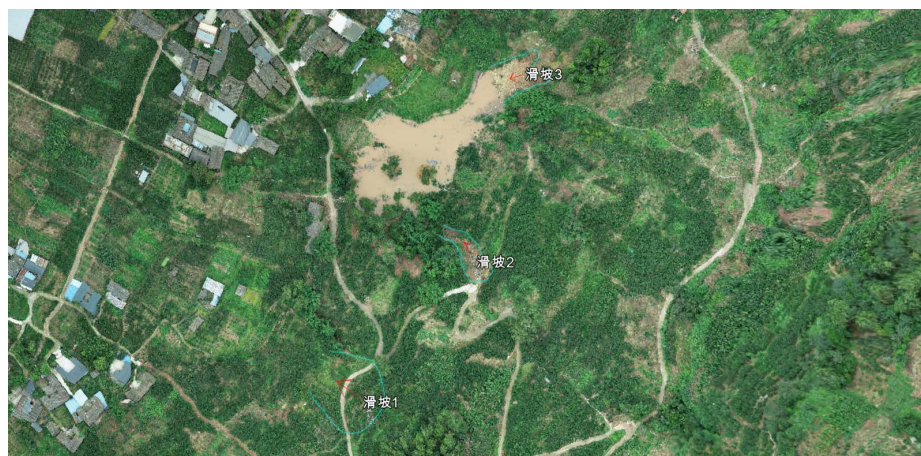
“8.18”龙泉村滑坡位于长秋山东侧山体斜坡，主要有 3 处(图 1)。滑坡 1 危害最大，摧毁 2 座高压铁塔及高压线路，毁坏乡村公路，地理坐标位置为： $E103^{\circ}38'32.12''$ ； $N30^{\circ}15'15.11''$ 。滑坡 2 损毁沟渠、斜坡，地理坐标位置为： $E103^{\circ}38'35.10''$ ； $N30^{\circ}15'18.47''$ 。滑坡 3 损毁斜坡，地理坐标位置为： $E103^{\circ}38'36.54''$ ； $N30^{\circ}15'23.43''$ 。

图 1. 2020 年 8 月 18 日无人机航测影像

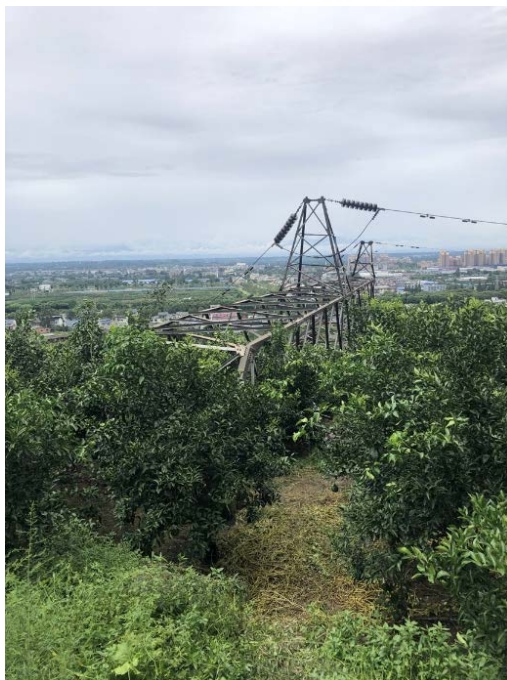
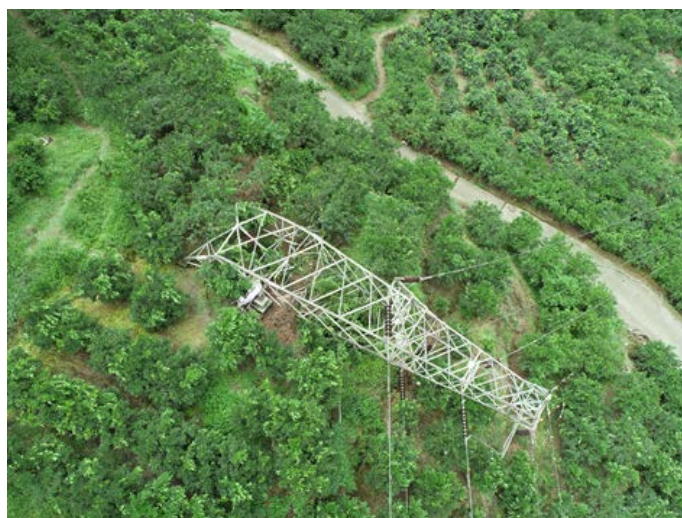
滑坡1由于后缘刚好切过铁塔中部,后壁贯通地面,出露在坡上侧两个基础的下方,导致塔身往下

坡侧方向发生了倾倒(图 2 和图 3)。

Figure 2. Tower fell down the slope
图 2. 铁塔倒向坡下

Figure 3. Tower toppling
图 3. 铁塔倾倒

应急措施包括拆除影响范围内旧有铁塔及线路材料, 在平原区采用“ π ”杆材料迅速立塔, 保证线路的快速畅通。

长期处置措施有两种方案: 小改方案只考虑此回线路, 将倒塔塔位往右侧上移 80 m 至稳定脊坡, 拦腰折断塔位保持在原来脊坡附近位置; 大改方案保护两回线路, 需要将滑坡影响范围内的线路合二为一, 选择在脊坡脊部和山脊顶部立塔。

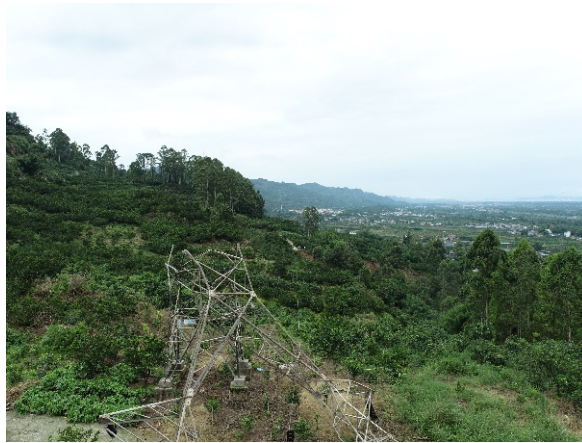
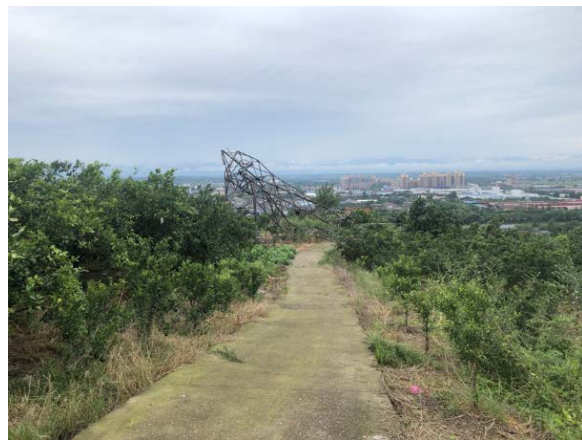
另一个塔由于受到后侧倾倒铁塔的拉力以及前侧铁塔的不均匀拉力, 铁塔腰身发生了拦腰折断(图 4 和图 5)。

Figure 4. Broken tower at the waist
图 4. 铁塔拦腰折断

Figure 5. Broken tower
图 5. 铁塔折断

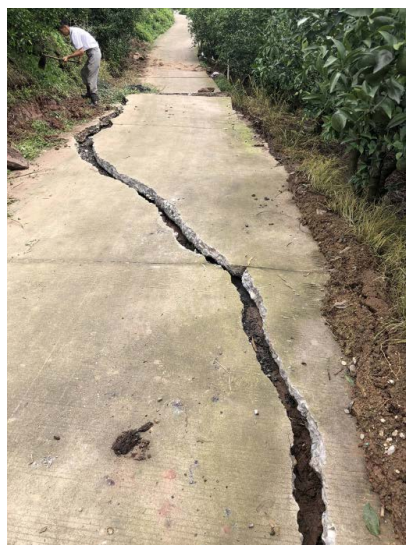
该滑坡造成铁塔下部 20 m 外的乡村水泥路路面开裂, 形成许多大小、长短不一的裂缝。其中 2 处裂缝连续且贯通, 一处裂缝呈近似“S”型宽度约 10 cm, 延伸长度约 11 m (图 6), 另一处呈近似“L”型, 宽度约 5 cm, 延伸长度约 13 m (图 7)。

Figure 6. S-shaped crack
图 6. “S”型裂缝

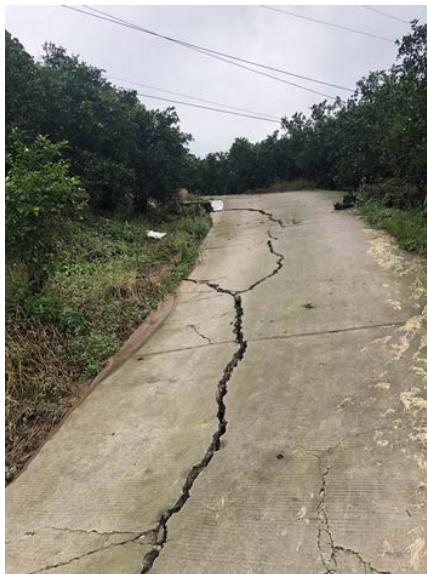
图7. “L”型裂缝

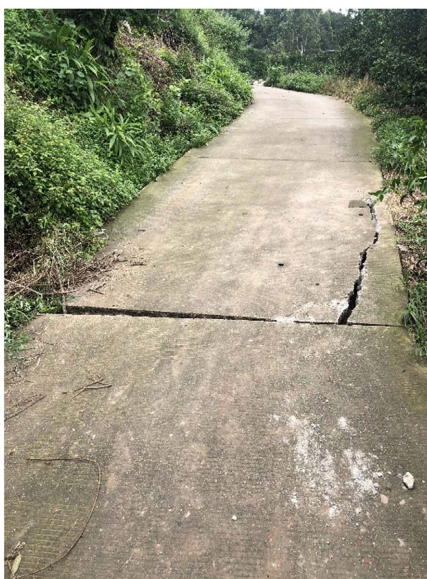
其余裂缝规模较小，裂缝短促，宽度约 2~3 cm。横坡向裂缝仅仅错开公路(图 8)，纵坡向裂缝错断公路，导致地面隆起，隆起高度能达到 20 cm (图 9)。

图8. 横向裂缝

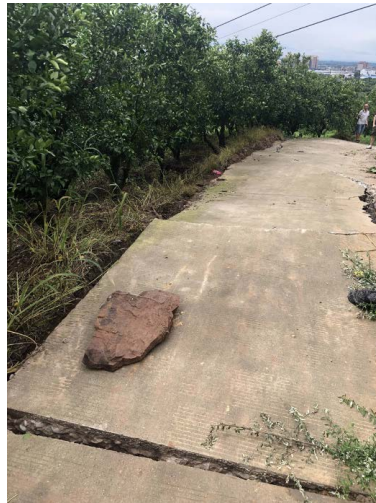
Figure 9. Longitudinal crack
图 9. 纵向裂缝

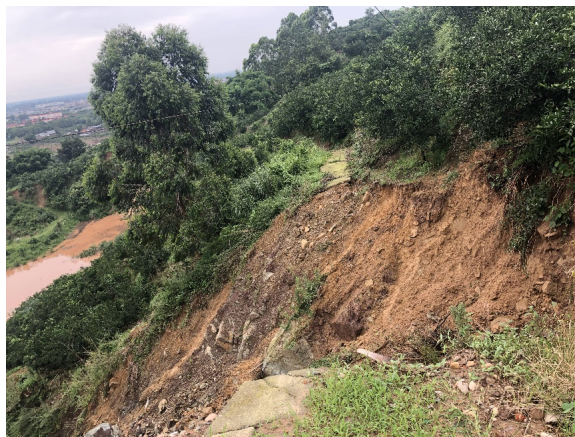
滑坡 2 与滑坡 1 几乎同一高程，位于公路拐弯处。滑坡后壁切断了沟渠，导致水流冲刷坡体，坡体上的人行小道彻底消失(图 10)，滑坡体全部堆积到坡底。滑坡为小型，规模不大，高差约 30 m，长约 50 m，宽约 20 m，滑坡体积约 9000 m³。

Figure 10. The landslide cut off paths and ditches
图 10. 滑坡切断小道和沟渠

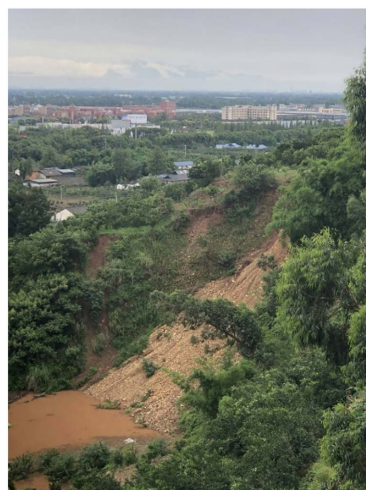
滑坡 3 后缘高程比滑坡 2 后缘高程低 10 m，位于山前斜坡的山脊脊坡。滑坡后壁分为两叉，后壁中间有凸起，至滑坡中部汇合为 1 处，滑坡体沿途堆积(图 11)。滑坡为小型，规模不大，高差约 30m，长约 25 m，宽约 22 m，滑坡体积约 4000 m³。

Figure 11. The landslides destroyed mountains
图 11. 滑坡破坏山体
