市政道路路基常见隐患地质雷达图像特征分析

Image Characteristic Analysis of Geological Radar for Common Hidden Dangers of Municipal Road Subgrade

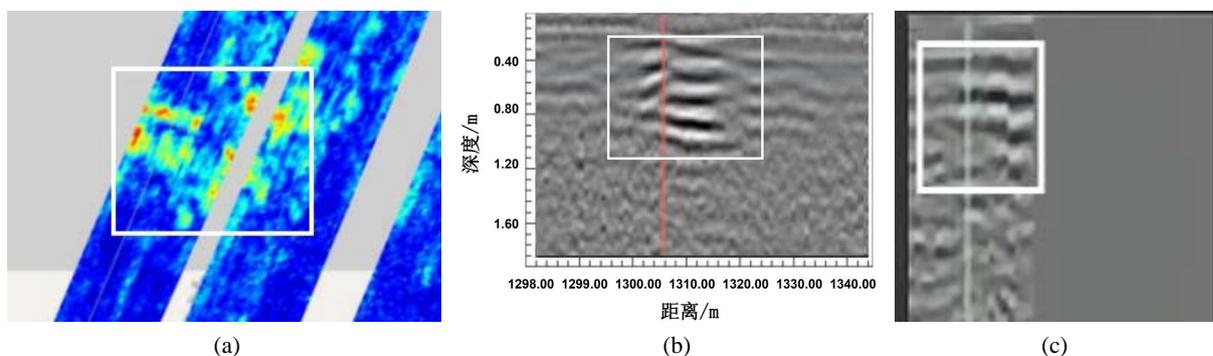
图 3. 疑似疏松体点 NHDD-06 的三维探地雷达 200 MHz 图像。(a) 水平切片；(b) 纵向剖面；(c) 横断面

图 3(a)和图 4(a)中异常体水平切片形态破碎、分散，呈现不规则的形状；与其对应的图 3(b)纵向剖面中异常形态不规则，图像在同相轴处发生错断。考虑到图像部分呈现出水平反射截面，可能为局部脱空，在图 4(b)中图形态异常不规则，同相轴横向不连续，波形结构较为杂乱、不规则，与《导则》中疏松体图像特征大致相符；横断面图像与纵断面特征相似。可以初步判定该疑似隐患为疑似疏松体，并可以从图像中得到疏松体的尺寸约为： $1.4 \times 1.5 \times 0.35$ m，图 3(b)中存在的水平反射截面为分辨率较低导致的。

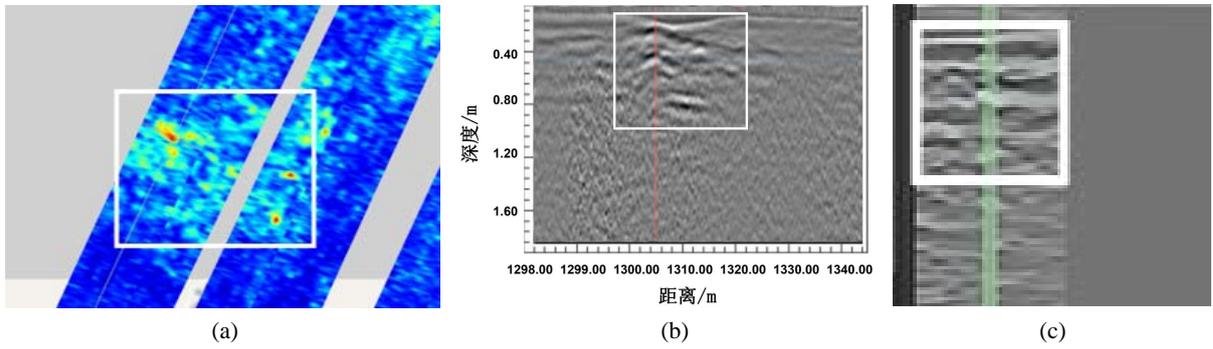
Figure 4. 3D GPR 600 MHz image of NHDD-06. (a) Horizontal slice; (b) Longitudinal sections; (c) Cross section
图 4. 疑似疏松体点 NHDD-06 的三维探地雷达 600 MHz 图像。(a) 水平切片；(b) 纵向剖面；(c) 横断面

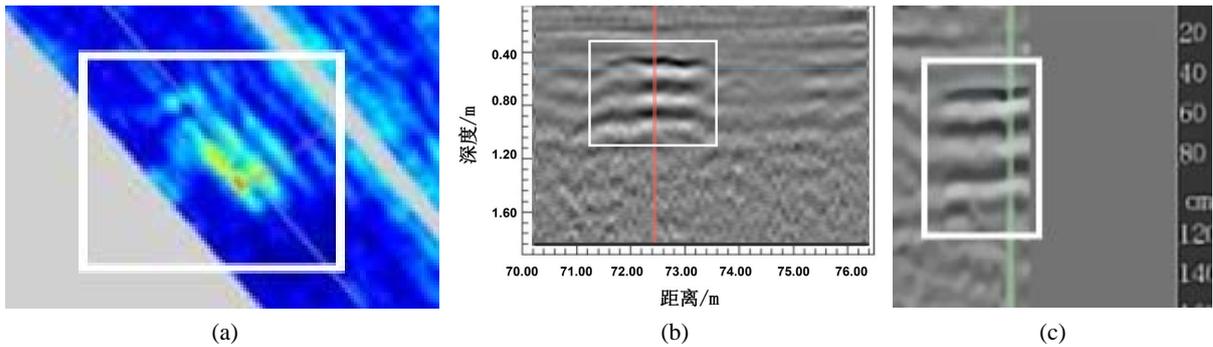
Figure 5. 3D GPR 200 MHz image of NHDD-01. (a) Horizontal slice; (b) Longitudinal sections; (c) Cross section
图 5. 疑似隐患点 NHDD-01 的三维探地雷达 200 MHz 图像。(a) 水平切片；(b) 纵向剖面；(c) 横断面

图 5(a)和图 6(a)中反应强烈处为异常区域, 异常体近似椭圆形, 有明显的边界; 与其对应的图 5(b)和图 6(b)纵向剖面图中异常区域反射波振幅明显增强, 异常形态存在上下两个分界面。与《导则》中脱空图像特征一致。天线中心频率为 600 MHz 的图像相较于 200 MHz 的图像, 分辨率更高, 脱空顶板的形态更加清晰, 但是探测的深度较 200 MHz 浅, 于图像中只能观察到上顶板。初步判定该案例为脱空异常, 并可从图像中得到该脱空顶部埋深约为 0.4 m, 尺寸约为: $1.8 \times 0.8 \times 0.8$ m。

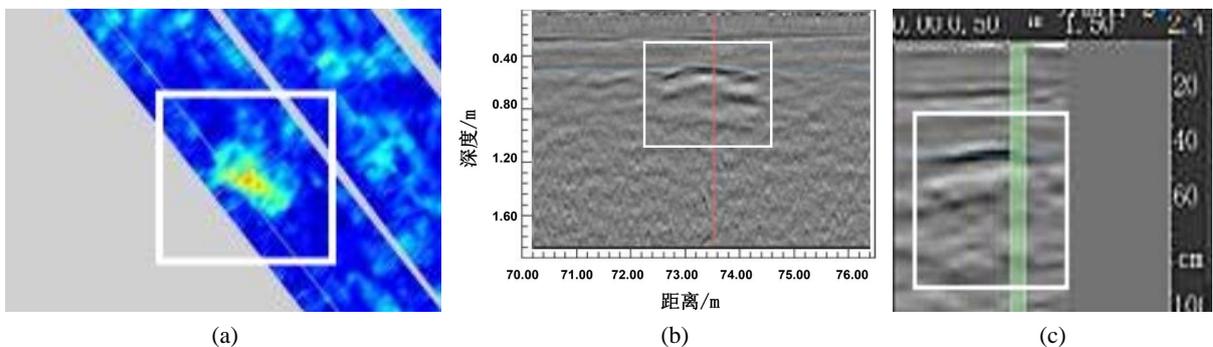
Figure 6. 3D GPR 600 MHz image of NHDD-01. (a) Horizontal slice; (b) Longitudinal sections; (c) Cross section
图 6. 疑似隐患点 NHDD-01 的三维探地雷达 600 MHz 图像。(a) 水平切片；(b) 纵向剖面；(c) 横断面

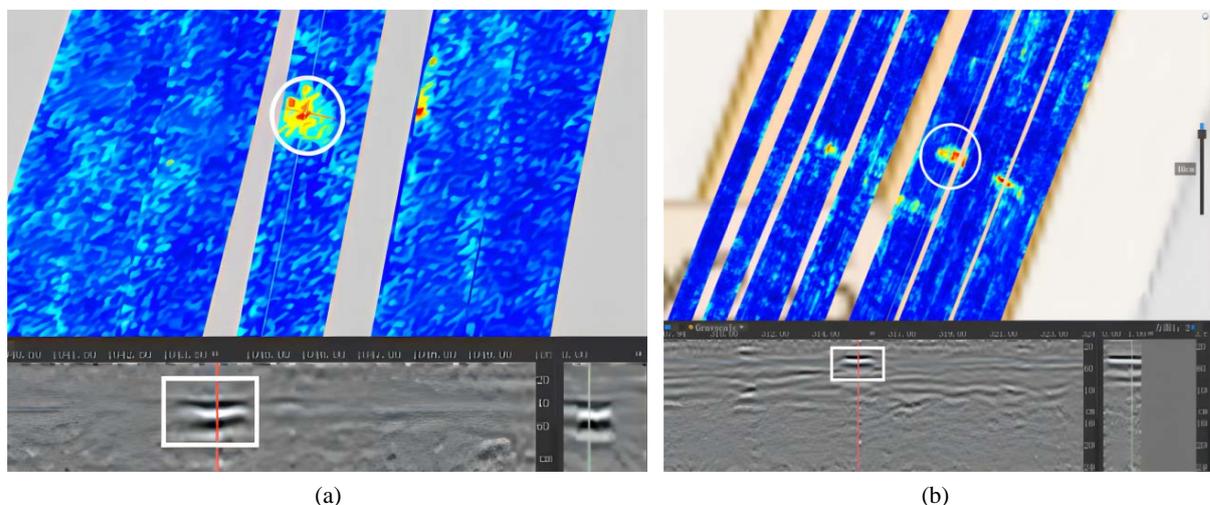
脱空是指路面结构层的不连续接触现象, 通常指面层与路基之间存在空隙[9]。如图 7 所示, 雷达图像中的脱空应出现在道路面层以下, 通常为 0.25~0.45 m。并且, 脱空实际上就是面层与路基间的空腔, 因此, 在水平切片中能观察到完整的边界, 且反应最强烈的区域应集中。圆球状的脱空呈倒悬的双曲线, 较大的脱空的雷达图像纵向切片中有明显的顶板, 呈现出“黑白黑”或“白黑白”变化, 伴随有多次波和绕射波。

图 7. 典型脱空图像。(a) 疑似隐患点 NSDD-06 图像; (b) 疑似隐患点 NHDD-10 图像

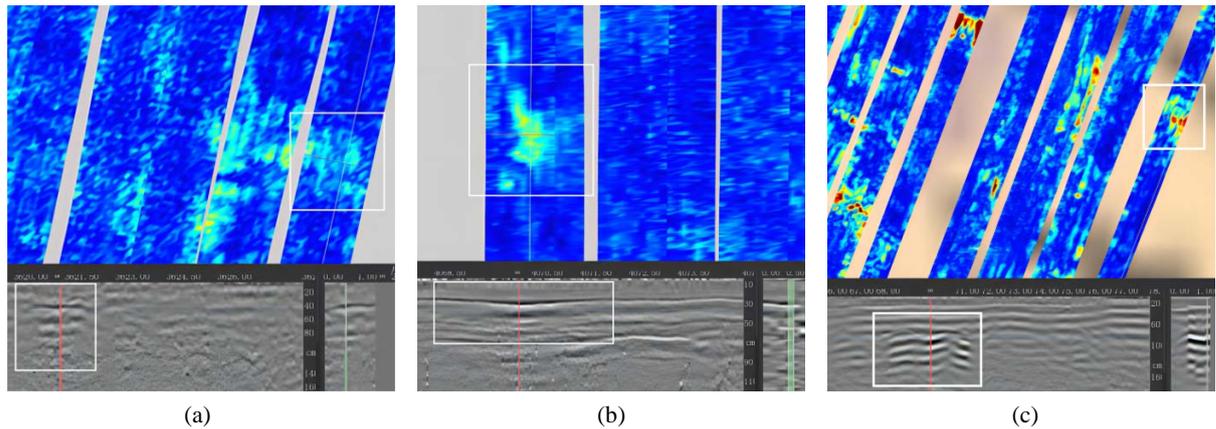
疏松体是指路基土体颗粒松散，土体孔隙率高，充满空隙。对于疏松体可以分为：多孔型、平行层状疏松、倾斜层状疏松、V型疏松[10]。水平切面图像破碎，反应最强烈的区域分散，或总体面积较大、反应中等强烈。较为常见的多孔型疏松如图8(a)所示，图像纵向截面反射波较多且杂乱无章，同相轴不连续、错位、畸形等特征。

图 8. 疏松体雷达图像。(a) 疑似隐患点 NHDD-02 图像；(b) 疑似隐患点 NSDD-08 图像；(c) 疑似隐患点 NHDD-12 图像

如图8(b)和图8(c)为误判为脱空的疏松体图像，分别为V型疏松、平行层状疏松，由于其含水较多，呈现出与脱空相类似的形态特征，但是与脱空不同的是，疏松体的雷达图像反应较弱，在图像中体现出来为颜色较浅，且在水平切片中疏松体反应区域较为分散、破碎。

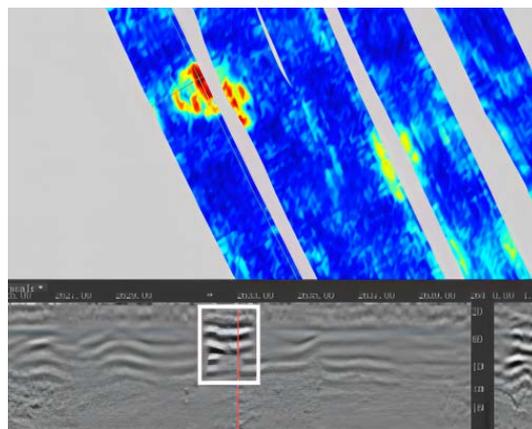
地下的管道、空间附属物、地下工程加固体等会在雷达图像形成与空洞、脱空、疏松体等道路病害的类似的特征，会对图像的判别造成影响，从而降低准确率。如图9所示，为一处误判为脱空的疑似隐患点，其图像特征与脱空的图像特征相吻合，经进一步现场调查和验证，判断为一处地下井室。来自地下的干扰而出现的错误在进行雷达图像判读时不容易被察觉，因此需结合现场勘探资料、地下管线资料等排除干扰。

图 9. 地下井室干扰雷达图像

4) 对于与脱空、疏松等隐患图像特征相类似的地下结构物的干扰, 无法简单地通过图像进行排除, 因此需借助野外勘察资料、地下管线资料等进行辅助判断。
