Iron Poisoning of FCC Catalyst and Its Countermeasures

This paper mainly expounds the phenomenon of iron poisoning in 1# FCC plant, and briefly describes the principle of iron poisoning, and puts forward the countermeasures for the device.

FCC催化剂铁中毒现象及应对措施

本文主要阐述了洛阳分公司1#FCC装置催化剂铁中毒的现象, 并简要说明了铁中毒原理, 提出了本装置的应对措施。

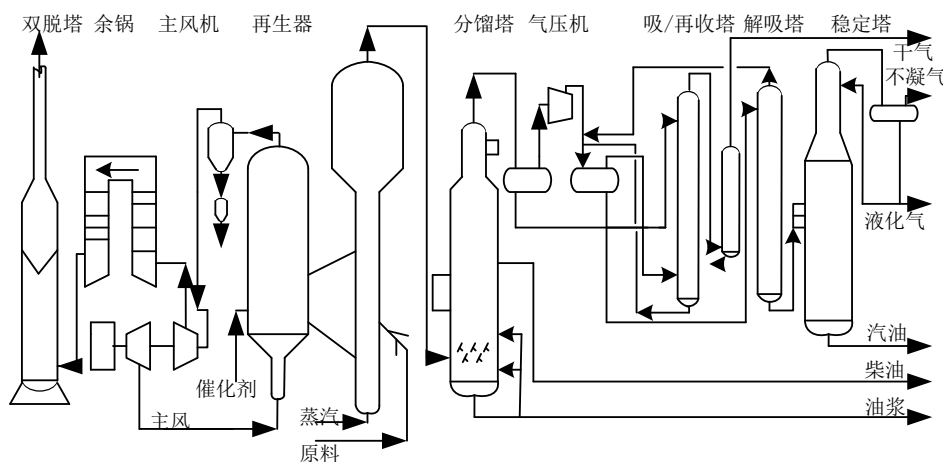
图 1. 原则流程图

中石化洛阳分公司 1#FCC 装置目前运行规模为 140 万吨/年，原料有加氢蜡油(含 DMO 及焦蜡)、减压渣油和减四线重蜡油，掺渣比(减四线掺渣按 0.25%计)约 18%。反再高低并列式，再生形式为单器、单段完全再生。原则流程图如图 1 所示。
