Lead Smelter Sulphuric Acid SO₂ Fan Repair Practice

Henan Yuguang Gold and Lead Co., Ltd., Jiyuan Henan
Email: 13949693756@126.com

By using exclusive method repair the SO₂ motor fan, located the lateral deviation among the Intermediate machine-torque converter, motor and motor fan, then center the equipment considering the axle core will float up after the rotor heated during the torque converter operation progress. Equipment fault eliminated.

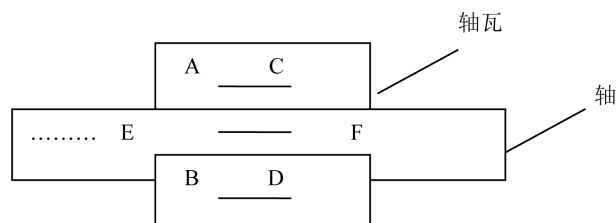
Figure 1. Schematic diagram of bearing clearance measuring point
图 1. 轴瓦间隙测量点示意图

2) 间隙的测量:滑动轴承的测量可用塞尺法或压铅丝法两种,轴承的侧间隙用厚度适当的塞尺测量,塞尺塞入的深度应至接触角的60°~90°处。压铅丝法测量轴承间隙较塞尺法准确,但较复杂,测量所用铅丝直径最好为顶间隙的1.5~2倍,通常电工用保险丝。测量时,将长度为15~40 mm的铅丝用黄油固定在轴颈上部及上下轴瓦的接触剖面上(见示意图1),装上轴承盖,压紧螺丝,然后打开,用千分尺分别测量A、B、C、D、E、F六点被压扁铅丝的厚度,按下列式子计算顶间隙:

$$\text{顶间隙} = [(E - a) + (F - b)] / 2, \text{ 其中 } a = (A + B) / 2, b = (C + D) / 2$$

当所测得顶间隙不符合规定要求时,可通过增加或减少轴瓦剖面处的垫片,并刮研内表面予以调整。(我厂1#SO₂风机电机轴瓦联结剖面处垫0.05 mm铜皮)
