Fracture Analysis of 30CrMnSiA Self-Locking Nut

Wanjun Jin, Xiangyong Cheng, Dingyu Cheng, Yonghua He, Dan Zhang

China Aviation Industry Standard Parts Manufacturing Co., Ltd., Guiyang Guizhou Email: jinwanjun1982@163.com

30CrMnSiA自锁螺母裂纹原因分析

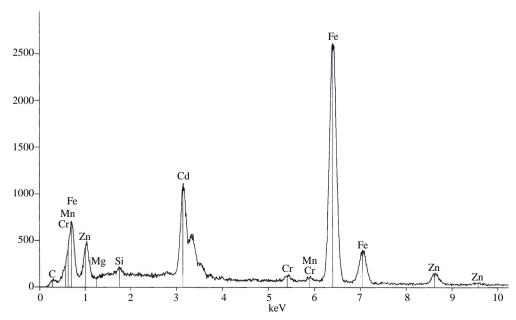
采用扫描电镜(JSM-6360LV)对产生试验裂纹的自锁螺母进行断口形貌分析发现,整个裂纹断口未发现材质冶金缺陷,断口几乎全部是沿晶断裂,图 1(b)中箭头处断口形貌如图 2 所示。利用能谱仪(Thermo NORAN Super Dry II)对图 1(b)所示的螺母断口进行成分分析,发现 Cd 和 Zn 含量偏高,其中红色箭头处新鲜断口的 Cd 和 Zn 含量分别达到 20.46 wt.%和 6.8 wt.%,如图 3 所示。为了进一步确认 Cd 和 Zn 与裂纹的关系,针对同批次的螺母,分别对人为打开的断面和试验裂纹断面进行了成分分析,结果如表 1 所示。

Figure 3. Energy spectrum of fracture which red arrow mark in Figure 1(b) 图 3. 图 1(b)中红色箭头处能谱

断口能谱分析表明,图 1(b)中箭头所指的裂纹延迟扩展断口处的 Cd 和 Zn 含量偏高,而 30CrMnSiA 基体中不含 Cd 和 Zn 元素,Cd 和 Zn 只可能来自于自锁螺母和试验螺栓表面镀层。从表 1 可以看出,在同批次未进行试验的螺母基体中未发现 Cd 和 Zn 元素,裂纹件人工打开的断口也未发现 Cd 和 Zn 元素,只有在试验裂纹断面上才有 Cd 和 Zn 元素。说明 Cd 和 Zn 元素是在试验过程中沿着一定的路径进入 30CrMnSiA 自锁螺母基体,与试验裂纹有直接关。有研究表明[6]-[9],对于一些高强度结构钢,当同时满足三个条件时可能产生液态金属致脆,即 1)存在低熔点金属;2)存在一定的拉应力;3)具备一定的温度。30CrMnSiA 自锁螺母在进行 300℃加温加载锁紧性能试验时同时满足这个条件,且液态金属致脆也是一种延迟断裂。此外,以上分析表明,Cd 和 Zn 液态金属致脆可能是 30CrMnSiA 自锁螺母试验裂纹的根本原因。

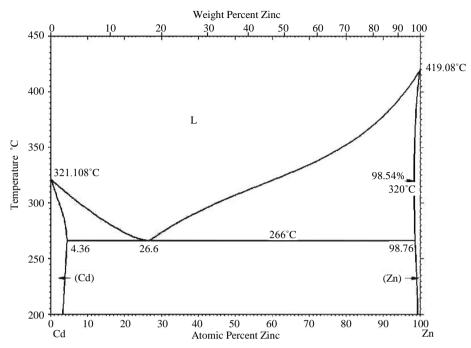
如图 4 所示,根据 Cd-Zn 二元相图[10]可知,虽然 Cd 和 Zn 的熔点分别为 321℃和 420℃,但当 Zn 含量达到 17.4 wt.%时,Cd 和 Zn 形成的固溶体为共晶合金,其熔点约为 266℃,因此,当温度稍高于 266℃时,容易形成液态锌镉固溶体。30CrMnSiA 自锁螺母在 300℃进行加温加载锁紧性能试验时,Cd 和 Zn 接触挤压并相互渗透后熔点降低到低于试验环境温度,形成的固溶体变为液态,在一定的拉应力作用下,液态金属较容易沿着一定的路径进入螺母基体,从而产生液态金属致脆。这种液体金属致脆断裂是一种延迟断裂,这与图 1(b)所示的螺母在收口台处出现新鲜断口的解释相吻合。

Figure 4. Cd-Zn binary phase diagram 图 4. Cd-Zn 二元相图
