Study on the Heat Affected Zone and the Failure Mechanism of Hard Coated Hob

AlCrN Coating, Hob, Cutting, Failure Mechanism

硬质涂层滚刀切削高温区及失效机理研究

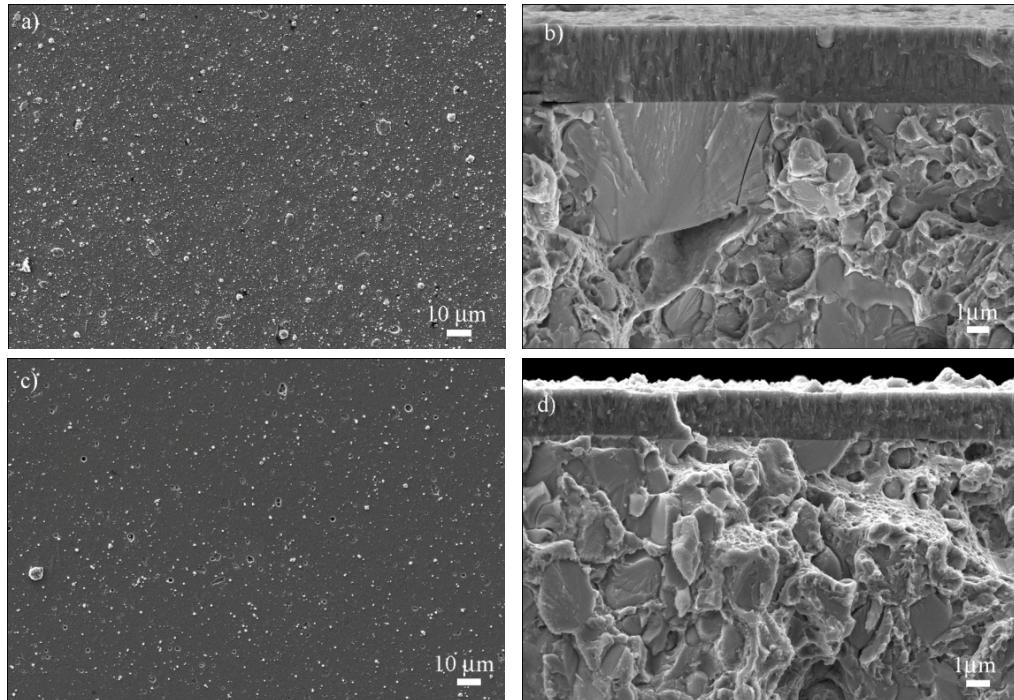
图 1 为两种滚刀涂层的表面和切面 SEM 图像。两种涂层表面都很平整，厚度较均匀，涂层表面分布着直径数百纳米到几个微米的金属熔滴，这是采用阴极电弧技术制备涂层的基本特征[2]。A-1 滚刀上涂层表面熔滴的分布密度比 B-2 滚刀大，这可能是由于不同工艺参数所致。A-1 滚刀涂层的厚度约 3 μm，B-2 滚刀涂层的厚度约 1.6 μm。两种涂层的成分如表 3 所示，即 A-1 涂层为 Al₆₆Cr₃₄N，B-2 涂层为 Al₆₁Cr₃₉N。

Figure 1. Surface and section morphology of $\text{Al}_{66}\text{Cr}_{34}\text{N}$ Coating (A-1) ((a), (b)) and $\text{Al}_{61}\text{Cr}_{39}$ (B-2) ((c), (d))

图 1. $\text{Al}_{66}\text{Cr}_{34}\text{N}$ 涂层(A-1) ((a), (b))和 $\text{Al}_{61}\text{Cr}_{39}\text{N}$ (B-2) ((c), (d))的表面和切面形貌

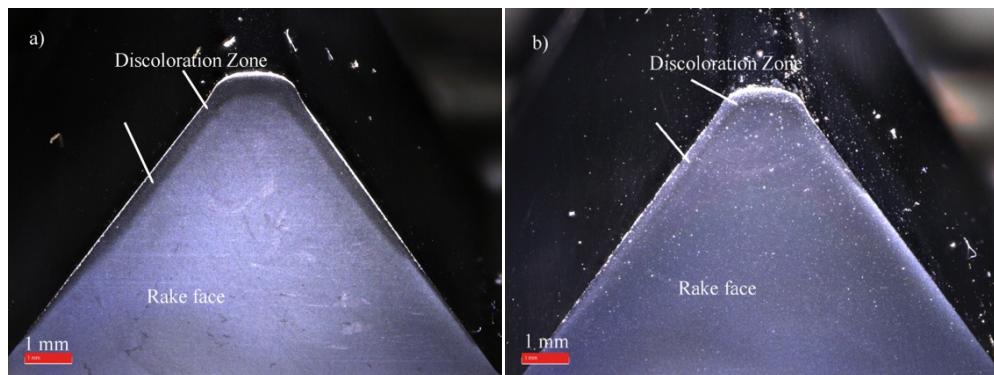
两种滚刀切削加工齿轮后的前刀面形貌如图 2。两种滚刀刀刃口都有明显的磨损，磨损最为严重的地方是刀齿顶圆附近。A-1 涂层滚刀在经过切削加工后其前刀面上出现了一圈变色(黑色)的条带与切削刃相连。B-2 涂层滚刀的前刀面也在齿顶和齿刃左侧出现了变色的磨损痕迹条带，但颜色较淡；前刀面右侧则为灰白色的亮带与切削刃相连。以上观察到的深浅不同条带均称为“变色条带”。

Figure 2. Topography of hob rake face: (a) A-1 coated hob; (b) B-2 coated hob

图 2. 滚刀前刀面形貌：(a) A-1 涂层滚刀；(b) B-2 涂层滚刀

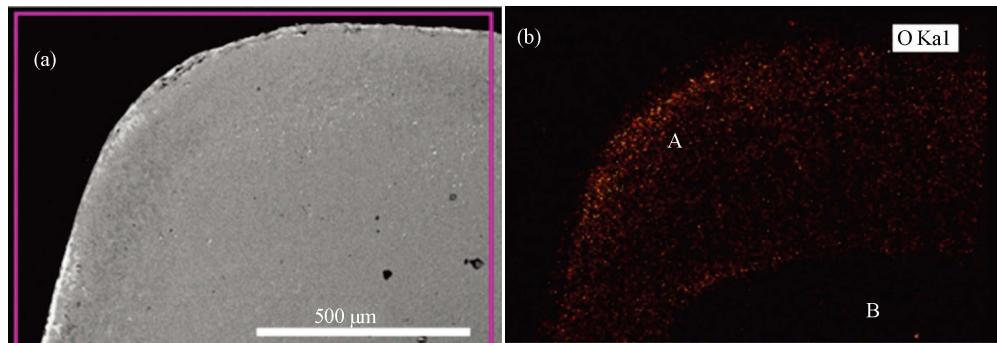
图 3 是 A-1 滚刀前刀面在电镜下的图片及 O 元素的 EDS 分布, A 区域富氧, B 区域贫氧。A、B 区域的成分分析结果如表 4 所示。因此 A 区域实际上即是图 2 中的“变色条带”区, 表面的氧应是切削过程中切削刃附近的高温使切屑、冷却液产生了氧化, 形成的复合氧化物附着在切削刃附近。两种不同涂层显示的“变色条带”差异与切削过程产生的高温影响区差异有关。前刀面上的变色条带越宽, 说明高温氧化的区域越大; 所以该变色条带宽度可以显示示高温区的分布范围。

Figure 3. Element distribution of the blade face (a) and O Elements (b) of A-1 Hob
图 3. A-1 滚刀前刀面(a)及 O 元素的元素分布(b))

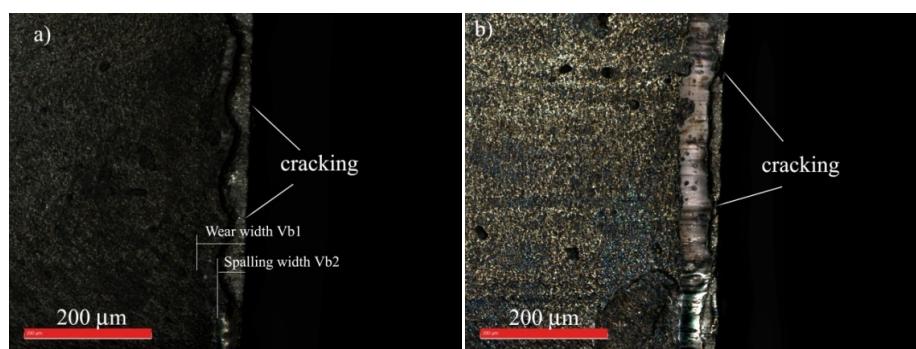
两种滚刀切削加工齿轮后的刀齿形貌如图 4 所示。这两种滚刀的磨损特征基本一致。在齿顶圆和后刀面上的涂层都有一定程度的剥落和磨损, 暴露出了高速钢基体。且基体上的切削刃出现了缺口和裂纹, 说明滚刀因受到了严重的磨损而导致了加工失效。

Figure 4. Morphology near the tooth top of the hob after cutting: (a) A-1 hob; (b) B-2 hob
图 4. 切削后滚刀刀齿齿顶附近形貌: (a) A-1 滚刀; (b) B-2 滚刀

图 4(a)显示 A-1 滚刀变色条带, 统计平均宽度是 $317 \mu\text{m}$; B-2 滚刀(图 4(b))的统计平均宽度则为 $300 \mu\text{m}$ 。A-1 滚刀的变色条带更宽且颜色更深, 说明其切削刃附近前刀面的氧化更剧烈, 因此其切削区温度更高。A-1 滚刀前刀面产生更高切削温度的原因分析如下。1) A-1 滚刀涂层的 Al 含量要比 B-2 涂层略高。在临界范围内 Al 含量越高, AlCrN 涂层的热导率就越低, 且热导率对于涂层的微观结构非常敏感[12]。

A-1 滚刀涂层的 XRD (200) 峰高较 B-2 涂层弱且半峰宽变窄(图 2), 表明柱状晶晶粒尺寸减小, 但其中缺陷密度(图 3); 2) 晶界及缺陷处的声子散射会降低涂层的导热性; 3) 引入 Al 原子产生的晶格畸变导致局部应变场的形成, 这将缩短声子的平均自由程并因此降低热导率[13]; 4) 两种滚刀前刀面的粗糙度不同, 经喷砂处理后的 A-1 滚刀前刀面处的粗糙度较 B-1 略大, 且表面大熔滴的密度也较高, 这造成 A-1 切削加工时摩擦更剧烈, 产生更多的热量。综上, A-1 滚刀低的热导率, 高的切削热导致滚刀切削区温度更高。

滚刀涂层出现剥落和磨损与加工过程中受到的机械应力和热应力密切相关[4] [5] [6]。实际上由于涂层制备工艺的限制, 滚刀投入使用前通常其涂层内部存在一些缺陷。切削过程中, 每一个刀齿都受到周期性机械应力和高温的影响, 产生了机械疲劳和热疲劳, 因此从涂层缺陷处萌生微裂纹并生长。当期应力足够大, 作用时间足够长时, 裂纹的扩展和连接导致涂层剥落。涂层剥落后, 基体暴露, 切削过程产生的热量很容易使其软化, 并在疲劳过程中出现基体裂纹。这些裂纹的相互连接导致了切削刃缺口的出现, 如图 4(a))。

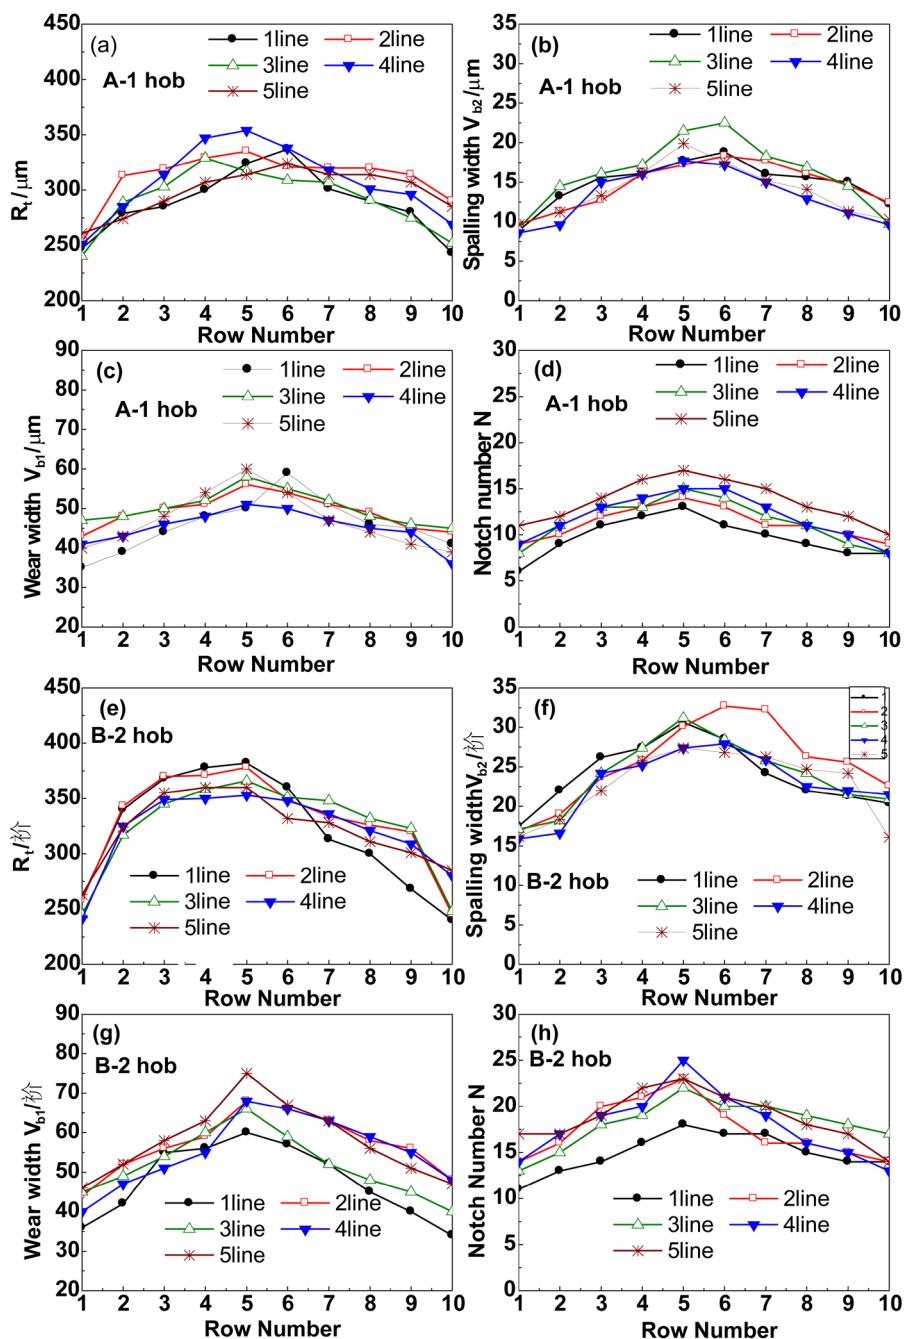
取滚刀上相互间隔的 5 排齿, 每排齿取 10 个刀齿, 标记为 1 号、2 号一直到 10 号, 如图 5 所示; 现场切削后进行磨损相关参数的统计。这些参数包括两种各 3 只滚刀前刀面上左侧的变色条带宽度 R_t 、滚刀齿顶处的涂层剥落宽度 V_{b2} 、磨损宽度 V_{b1} 、缺口数量 N 等。统计结果如图 6 所示。滚刀切削刃前刀面上的条带宽度 R_t 随着刀齿标号不同而不同。这主要因为切削加工时中间部分的刀齿切削时间比边缘齿长, 导致中间部分的刀齿加工中产生更多的热量, 高温区的范围变大, 因此第 5 齿附近的 R_t 最大。

统计显示各个刀齿上涂层的剥落宽度 V_{b1} 、磨损宽度 V_{b2} 、缺口数量 N 的变化趋势都和 R_t 一致。 R_t 值越大, V_{b1} 、 V_{b2} 和 N 值就越大。因此可以用 R_t 值来表示滚刀的磨损程度。涂层的剥落宽度 V_{b2} 、磨损宽度 V_{b1} 、缺口数量 N 显然会受到刀齿切削区温度的影响。经过计算得到 A-1 滚刀刀齿上的 V_{b1} 、 V_{b2} 、 N 大于 B-2 滚刀。主要原因是因为 A-1 滚刀刀齿切削区温度更高, 导致热疲劳效应更大, 因此涂层更容易剥落、磨损。且 A-1 涂层的厚度大, 导致边缘半径 R_e 和涂层厚度 t_c 之比(R_e/t_c)减小, 应力集中将更高[14]。缺口是微裂纹的扩展和连接而形成。切削区温度越高, 基体越容易软化、涂层剥落区形成的缺口数量将越多。

Figure 6. Statistical results of R_t , V_{b1} , V_{b2} and N of two hob: (a)-(d), A-1 hob; (e)-(h), B-2 hob

图 6. 两种滚刀的 R_t 、 V_{b1} 、 V_{b2} 、 N 的统计结果: (a)~(d), A-1 滚刀; (e)~(h), B-2 滚刀
