# 燃气锅炉烟气换热器腐蚀分析与对策

中国石化集团北京燕山石油化工有限公司热电厂, 北京

# Corrosion Analysis and Countermeasures of Gas Boiler Flue Gas Heat Exchanger

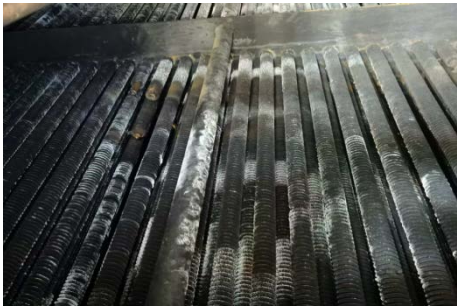
停炉检修发现, 烟气换热器东侧底部有 4 根换热管出现泄漏, 换热管及换热器四壁有明显的黑色和白色物质凝结。采取临时封堵措施后, 将泄漏换热管拆下, 检查发现换热管表面及翅片根部有大量尺寸

为  $\phi 1\sim 2\text{ mm}$  的不规则腐蚀性凹坑，翅片厚度测量最薄处为  $1.4\text{ mm}$ ，腐蚀速率达到  $0.5\text{ mm/a}$  以上，远高于  $0.01\text{ mm/a}$  的正常腐蚀水平，且换热管及翅片的金属力学性能呈断崖式下降。为此，对换热管与收集的黑、白色附着物开展了相应检测分析，并对换热器整体进行了高压水清洗和水压试验。换热器现场腐蚀及泄漏情况如图 1 所示。

**Figure 1.** Corrosion and leakage of flue gas heat exchanger  
**图 1.** 换热器腐蚀及泄漏情况

综上可见,该烟气换热器实际运行环境与初始设计条件发生严重偏离,是造成发生应力腐蚀泄漏的根本原因,特别是温度影响起到了至关重要的作用。由于该烟气换热器采用的是 304 不锈钢,属典型敏感性材料,在腐蚀性环境中,受锅炉结构和实际运行工况的不利影响,产生应力腐蚀裂纹,裂纹不断扩展最终直至泄漏[14]。

对烟气换热器实施整体高压水清洗,采取打水压方式系统检查,累计割除封堵泄漏管线共 25 根,经验收合格后,恢复系统运行,并制订定期检查烟道排水口的监控策略。经抢修后,该锅炉已连续运行一年以上。

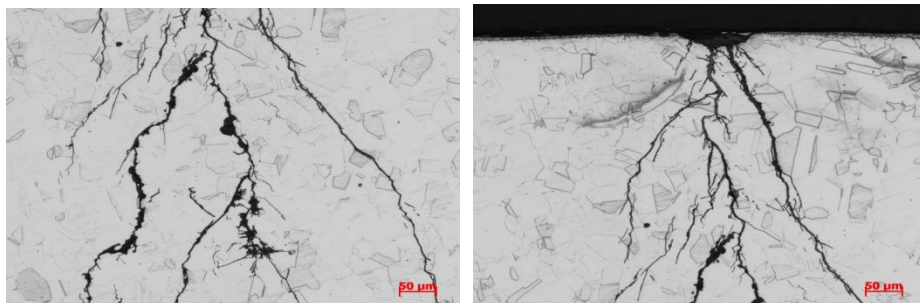
选取两处裂纹进行金相检测分析, 分析结果见图 2。金相组织为奥氏体, 图中裂纹扩展形式基本为穿晶的, 且裂纹呈树枝状。

Figure 2. Results of metal chemical composition analysis of heat exchanger tubes  
图 2. 换热管金相分析

通过上述检测对断口表面进行的微观分析, 断口主要为穿晶脆性裂纹, 表面存在腐蚀产物和二次裂纹, 腐蚀产物里残留有较多的 S、O 等活性元素, 断口处贯穿性主裂纹, 裂纹两侧存在较多沿晶扩展的二次裂纹, 裂纹分叉呈树枝状, 且裂纹内均充满了腐蚀产物, 因此判断该换热管的开裂与应力腐蚀有关。

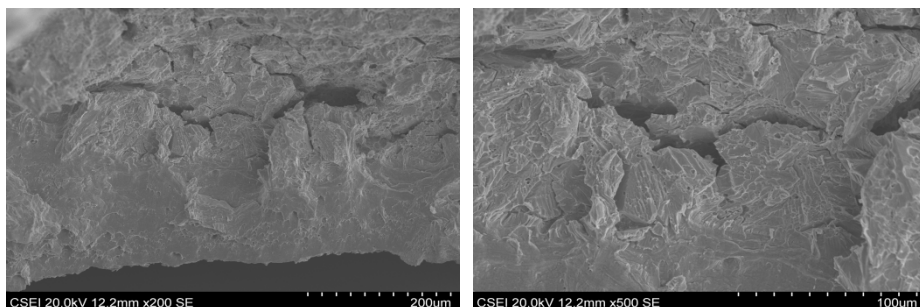
对断口位置进行扫描电子显微镜试验分析, 显示裂纹断面结构为准解理状, 具体如图 3 所示。

Figure 3. Cross section inspection of heat exchange tube  
图 3. 换热管断面检测
