某电厂低温过热器管泄漏原因分析

以某630 MW亚临界燃煤发电机组低温过热器泄漏管段为研究对象, 开展系统性失效分析研究。通过对原始泄漏管段及相邻吹损管段进行宏观检验、室温拉伸试验、布氏硬度测试与金相组织分析等综合表征, 深入揭示了其失效的根本原因及演化机制。分析表明: 失效直接源于低温过热器管屏弯头外弧面发生严重局部壁厚减薄, 最薄处壁厚不足3 mm, 显著低于设计要求(公称壁厚6 mm), 致使该处有效承载截面显著缩减, 最终在正常运行应力作用下发生韧性过载断裂。材料基础力学性能及基体显微组织均满足SA-210C标准技术要求, 未发现因长期过热、组织老化或严重腐蚀导致的显微组织劣化。

Failure Analysis Report on Leakage of Low-Temperature Superheater

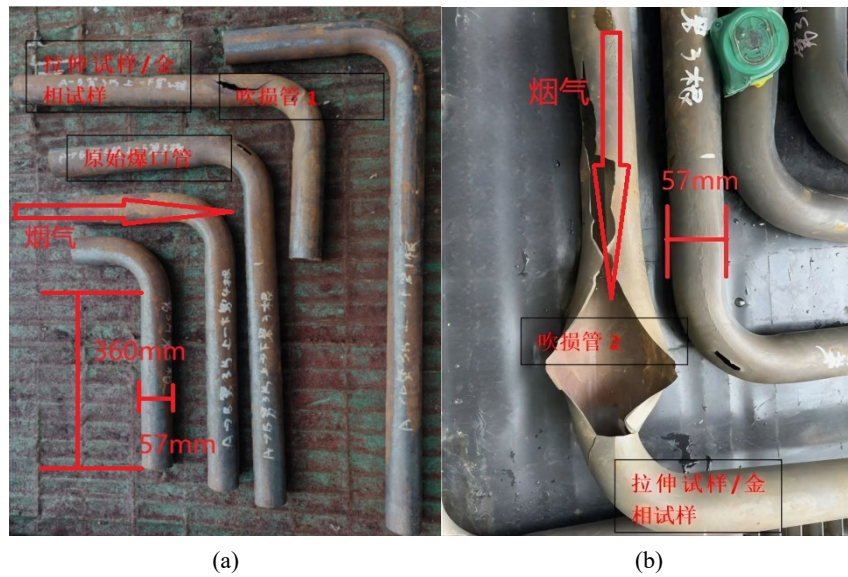
Figure 1. Photograph of the submitted sample pipe
图 1. 送样管照片

为确保失效分析的系统性与针对性,本研究选取了三类典型管段样本:原始爆口管(3屏3号管)、吹损管1及吹损管2。取样与宏观检验旨在通过目视检查、尺寸测量及形貌记录,初步判定失效模式,识别损伤特征,并为后续微观分析与性能测试精确定位目标区域。泄漏管规格为 $\Phi 57 \times 6 \text{ mm}$,实验样本包括原始爆口管、吹损管1与吹损管2,其宏观形貌特征见图1。

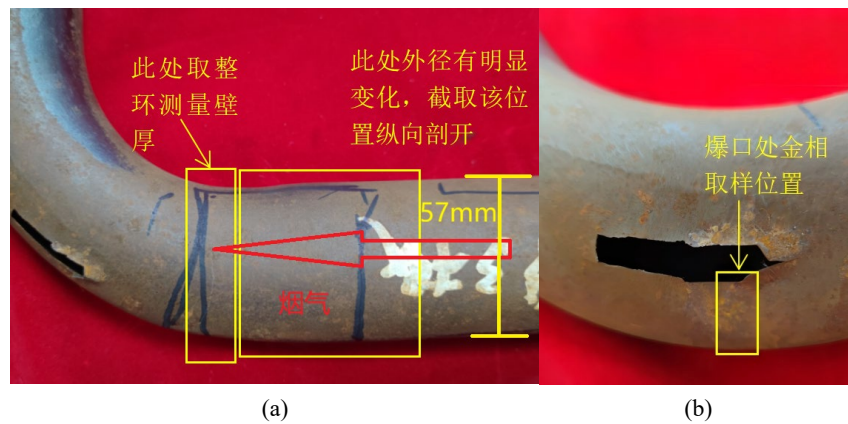
Figure 2. Photographs of sampling positions
图 2. 取样位置照片

对原始爆口管进行解剖取样,在爆口边缘及相邻直管段分别截取金相试样,并于直管段切取拉伸试样。针对吹损管1,在直管段分别制备金相试样与拉伸试样;对于吹损管2,则在其弯头部位及直管段分别截取金相试样,同时在直管段切取拉伸试样。各试样的具体取样位置示意图2。

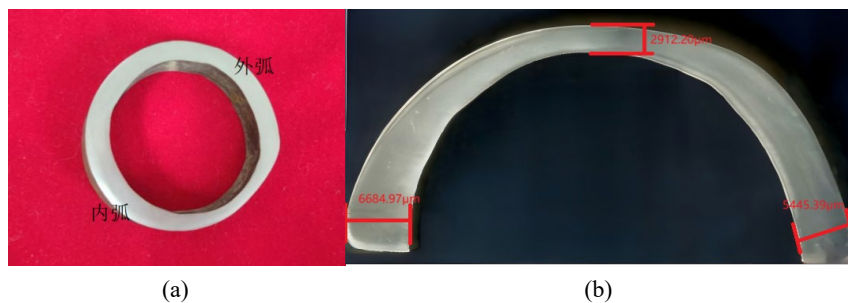
Figure 3. Macroscopic inspection photographs
图 3. 宏观检验照片

宏观检验结果表明,3屏3号管(原始爆口管)弯头外弧面存在显著局部减薄现象,最薄处实测壁厚不足 3.0 mm,仅为公称壁厚(6.0 mm)的 50.0%。减薄区域表面可见沿介质流向分布的沟槽状磨损形貌。吹

损管 1 与吹损管 2 直管段外径未见明显胀粗现象，其内外壁表面均未观察到显著腐蚀特征或裂纹缺陷，宏观形貌详见图 3，烟气流向与内部介质相反。

泄漏事故直接起源于弯头外弧面的局部严重减薄区域，该区域呈现冲刷磨损的典型形貌特征。断裂端口的宏观形貌呈现出韧性过载断裂的特征。

开展专项壁厚检测：利用后续检修窗口，对低温过热器全部管排弯头部位(重点检测烟气迎风侧外弧面)实施 100%超声波壁厚测量。针对壁厚减薄率接近或超过 30%的管段建立档案并实施跟踪监测，对减薄严重的管段执行及时更换措施。

加强防磨措施：对于已确认磨损严重的区域或新更换的管段，考虑采用热喷涂耐磨涂层、加装防磨瓦或防磨护板等主动防护措施，显著提升管子的抗磨损能力[9]。

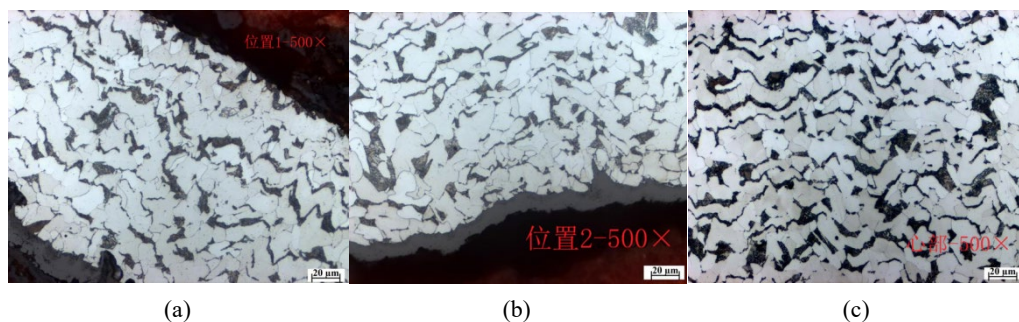
**Figure 4.** Metallographic structure at the fracture opening**图 4.** 爆口处金相组织

显微观察表明，爆口边缘区域显微组织仍保持铁素体与珠光体双相结构，晶粒尺寸未呈现显著粗化现象。珠光体片层结构清晰可辨，未见因长期过热导致的严重球化、珠光体形态退化或晶界处大量碳化物聚集等典型劣化特征。显微视野内同时未检测到裂纹萌生、蠕变孔洞及显著氧化腐蚀形貌。

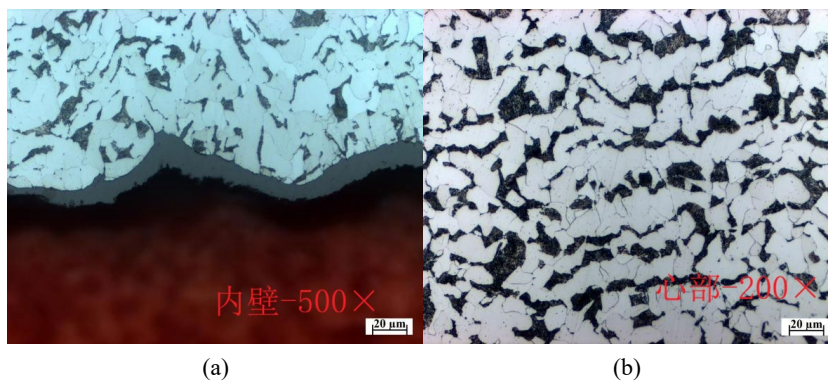
**Figure 5.** Metallographic structure at the wall-thinning area of the burst pipe**图 5.** 爆口管壁厚减薄处金相组织

针对管壁厚显著减薄区域(弯头外弧面)进行的金相检测结果见图 5。

该区域组织亦为铁素体 + 珠光体，与基体组织相比，未呈现明显塑性变形特征，如晶粒显著拉长或纤维化流变。珠光体分布均匀，未见局部组织异常或微观缺陷。

金相分析结果表明：本次低温过热器泄漏事故并非源于材料自身组织老化、过热损伤或腐蚀劣化等内在因素。据此，失效原因可明确指向外部机械作用——即飞灰冲刷引发的局部壁厚严重减薄。
