诸暨市应店街镇崩滑流形成机理与致灾模式分析

Analysis of the Formation Mechanism and Disaster-Causing Patterns of Landslides, Debris Flows in Yingdianjie Town, Zhuji City

文章引用: 陈锦坤, 张津源, 陆军寰. 诸暨市应店街镇崩滑流形成机理与致灾模式分析[J]. 地球科学前沿, 2025, 15(12): 1573-1583. DOI: 10.12677/ag.2025.1512146

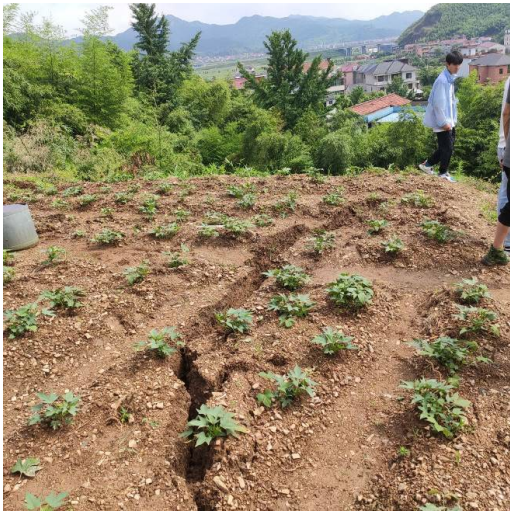
2021 年 6 月 10 日 17 点 06 分左右，受强降雨影响，诸暨市应店街镇扎箕坞村丁大中等 3 户屋后边坡发现裂缝(图 5)，存在滑坡隐患，威胁边坡坡脚丁大中等、丁汉龙、丁灿金 3 户 14 人(7 间房)生命财产安全，威胁财产约 140 万，危害程度中等；于 2021 年 7 月 29 日，台风“烟花”登录期间造成强降雨，扎箕坞村水塘西侧梯田发生小范围垮塌，威胁坡下居民生产财产安全，威胁财产约 60 万，危害程度中等。

Figure 5. Lateral margin fracture (self-photographed, Jun. 2021)
图 5. 侧缘裂缝(自摄 2021 年 6 月)

目前该滑坡已完成治理, 治理措施采用: 分级削坡 + 坡脚挡墙 + 修筑截一排水沟等综合治理措施。

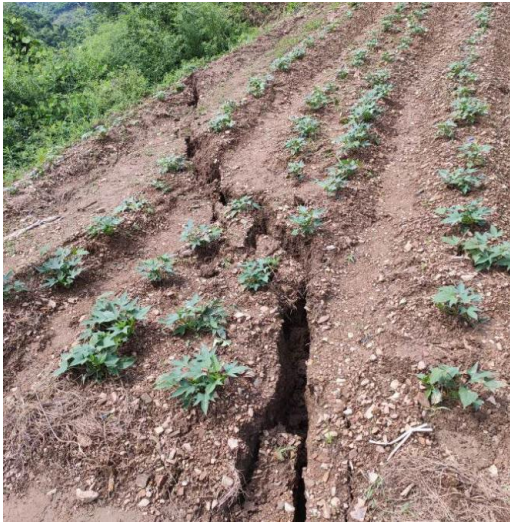
滑坡未见明显滑动迹象，仅见后缘裂缝(图 6)，推测滑坡周界呈“圈椅状”，滑坡前缘位于坡脚(图 7)，高程约+45 m，滑坡后缘(裂缝位置)高程约+65 m，相对高差 20 m，ZK02 钻孔中滑体厚度可达 10.23 m，可见明显滑带泥，由钻孔数据推测，坡面上潜在滑体方量约 4000 m³，属于小型岩土质滑坡。滑坡体大部分仍堆积在坡面上，且滑坡后缘发育拉裂缝，长度约 14.3 m，主滑方向 106°，滑坡方量约 4000 m³。

Figure 6. Posterior edge fracture (self-photographed, Jun. 2021)
图 6. 后缘裂缝(自摄于 2021 年 6 月)

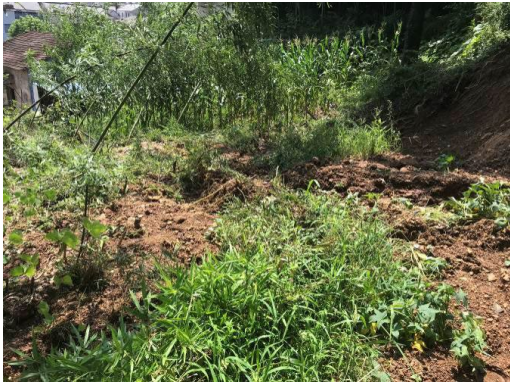
Figure 7. Bulging at the front edge of the slope toe (self-photographed, Jun. 2021)
图 7. 坡脚前缘隆起(自摄于 2021 年 6 月)

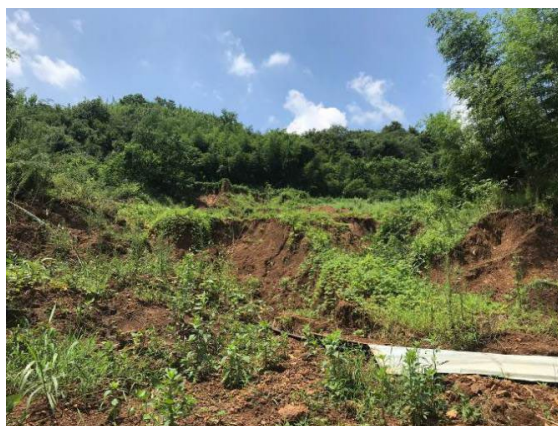
Figure 8. The cracking of the retaining wall (self-photographed, Jun. 2021)
图 8. 坡脚挡墙开裂(自摄于 2021 年 6 月)

滑坡周界呈“圈椅状”(图 8), 滑坡后缘呈弧形, 宽约 6 m, 高程约+54 m, 前缘宽约 10 m, 高程约+48 m, 相对高差约 6 m; 长度约 8 m, 滑体厚度约 2 m, 本次下滑积体约 50 m³, 主滑方向 77°, 堆积体位于下方梯田上。

(4) 人类工程活动: 山体坡脚因较早期切坡建房取土石, 形成临空面, 打破山体原有的平衡状态。坡脚处自建浆砌块石挡墙, 墙体薄且砂浆用量不足, 所设置的排水孔堵塞严重, 未起到相应排水作用。

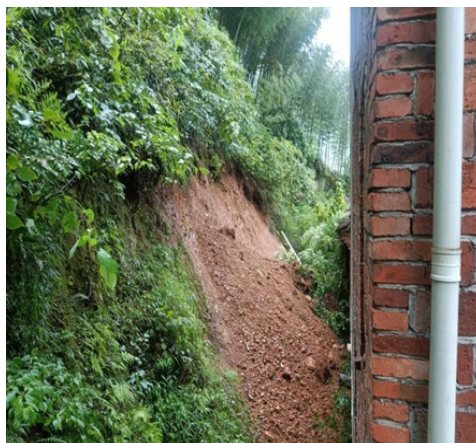
2021 年 7 月 24 日 12 时 00 分左右, 诸暨市应店街镇崇柱村石柱坞自然村朱纪安屋后发生崩塌地质灾害(图 9)。经现场实地调查, 崩塌方向为 27°, 长约 16 m, 宽约 3 m, 平均厚度约 1.05 m, 方量约 96 m³。

Figure 9. The collapse site (self-photographed, Jul. 2021)

图 9. 崩塌处(自摄于 2021 年 6 月)

该崩塌形成原因主要为所处斜坡松散层厚度较大，力学性质较差，加之早期切坡建房形成较高陡边坡，且未采取防护措施，破坏了山体的自然平衡状态。受极端强降雨的影响，易造成土体的裂隙不断扩张、连通，抗剪性能降低，在外力或自重下从而形成崩塌地质灾害。

该边坡为早期人工切坡开挖形成，造成边坡高陡，之后一直未防护。整个人工边坡高约 7 m，边坡高陡，坡向约 27°，坡度约 75°。边坡上部土层为残坡积层，残坡积层厚约 1~2 m；边坡下部为全-强风化层，风化较强烈，基岩节理发育，岩体整体较完整。边坡坡体岩性为浅肉红色钾长花岗岩，边坡上部植被以灌木为主。

目前该滑坡处于治理后试运行期阶段，治理措施采用：格构护坡 + 坡脚挡墙 + 修筑截排水沟等综合治理措施(图 10)。

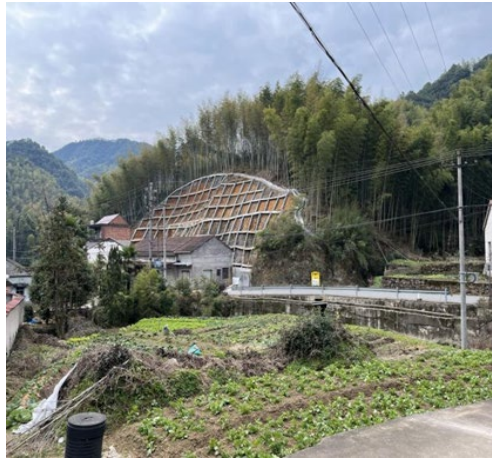
Figure 10. The collapse after governance (self-photographed, Aug. 2023)
图 10. 治理后的崩塌处(自摄于 2023 年 8 月)

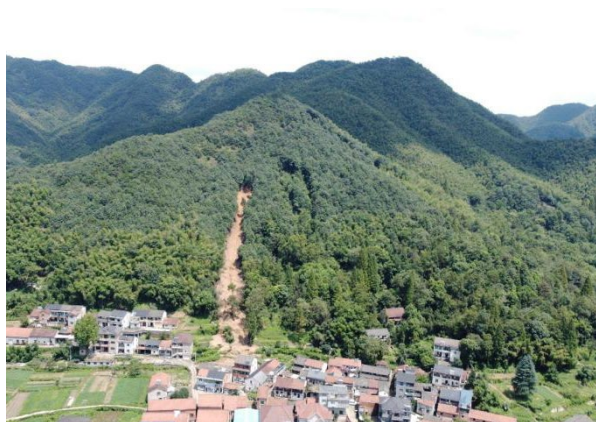
2021 年 7 月 24 日 12 时 05 分左右，应店街镇寨头村寨头自然村孟均义等户屋后发生坡面泥石流地质灾害(图 11)。

根据现场调查，坡面泥石流形成区位于自然斜坡中部浅凹槽处，坡高约 70 m，坡度约 40°，整体呈椭圆圆形，长约 20 m，宽 10 m，厚度 1 m，方量约 200 m³，冲击方向约 215°，湍急的水流携带表层的残坡积层、碎石及滑体物质冲向流通区，部分泥石流成分受坡面植被影响，滞留在坡面，大部分堆积在坡底，导致屋后堆积物长约 50 m，宽约 10 m³，厚约 2 m，方量约 500 m³。泥石流物质主要为自然斜坡表层残破积土层及少量强风化基岩。本次坡面泥石流未造成人员伤亡和财产损失，属小型坡面泥石流。目前该区域已完成坡面堆积物清理及混凝土排水渠修建等综合治理工作(图 12)。

Figure 11. Location of debris flow (self-photographed, Jul. 2021)
图 11. 泥石流发生处(自摄于 2021 年 7 月)

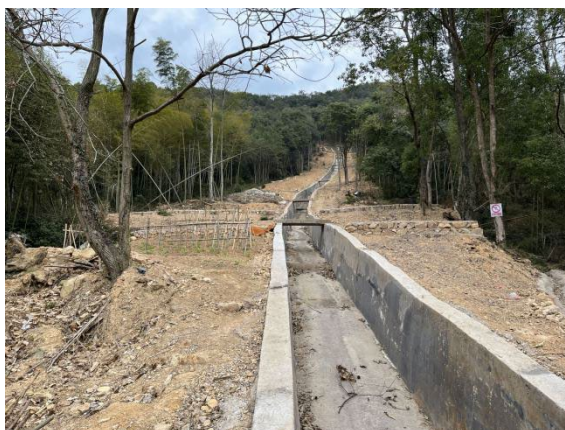
Figure 12. The debris flow after governance (self-photographed, Aug. 2023)

图 12. 治理后现场(自摄于 2023 年 8 月)
