# 超超临界机组锅炉受热面氧化皮堆积原因分析与防范措施

火力发电厂炉管氧化皮脱落堆积引起的管子堵塞, 是目前超超临界机组锅炉爆管的主要原因。参考某电厂运行约45,000小时的1000 MW超超临界机组氧化皮堆积检测结果, 发现使用TP347H的低温再热器管氧化皮堆积尤其严重。根据炉管氧化皮形成和脱落的原理, 建议对炉管进行酸洗, 并在后期的运行中选择合适的运行温度, 减小氧化皮的生成速率, 避免氧化皮脱落堆积造成堵管。

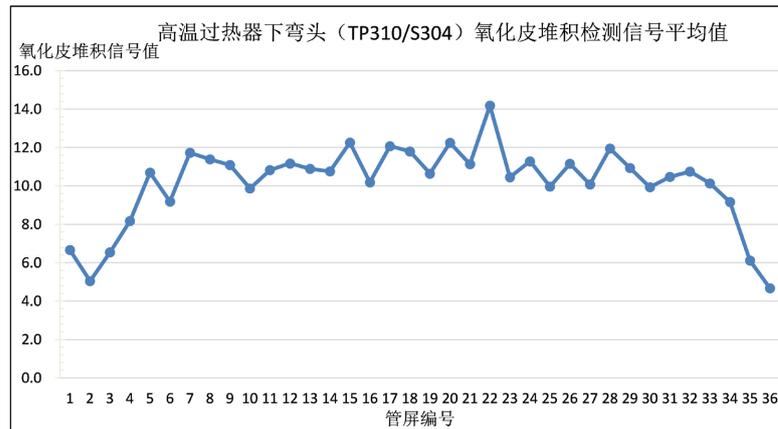
**Figure 4.** Signal value of high temperature superheater tube oxide scale accumulation  
**图 4.** 高温过热器管氧化皮堆积信号值

1) 高温过热器氧化皮堆积的检测结果显示其中 39 根不锈钢弯头的检测信号值为 20~30 之间, 存在少量的氧化皮堆积, 占比 2.08%; 其余不锈钢弯头的检测信号值均  $\leq 20$ , 无需处理。高温过热器氧化皮堆积情况总体良好, 详见图 4。

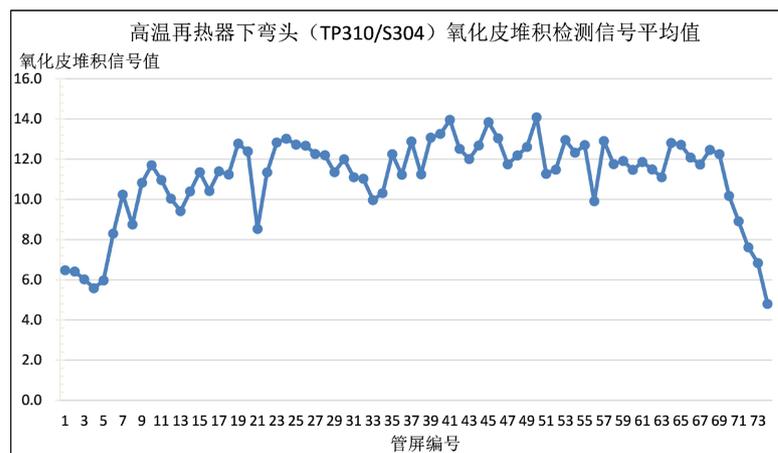
**Figure 5.** Signal value of oxide scale accumulation of high temperature reheater pipe  
**图 5.** 高温再热器管氧化皮堆积信号值

2) 高温再热器氧化皮堆积检测结果显示其中 141 根不锈钢弯头的检测信号值为 20~33 之间, 存在少

量的氧化皮堆积，占比 5.95%，建议监督运行；其余不锈钢弯头的检测信号值  $\leq 20$ ，无需处理。高温再热器氧化皮堆积情况总体良好，详见图 5。

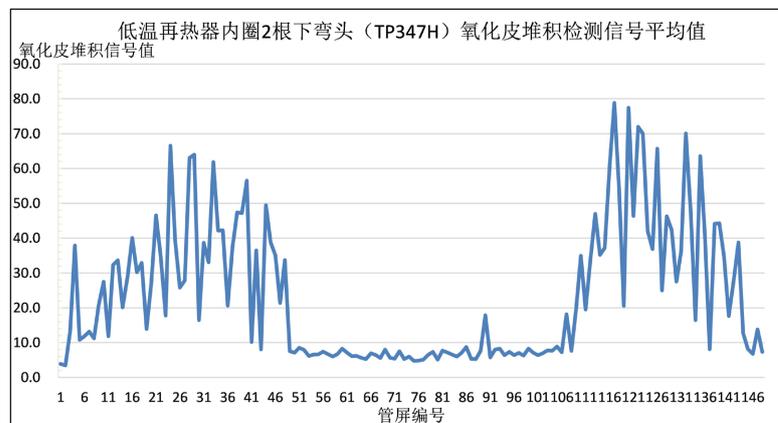
**Figure 6.** Signal value of oxide scale accumulation of low temperature reheater pipe  
**图 6.** 低温再热器管氧化皮堆积信号值

3) 低温再热器氧化皮堆积检测结果显示, 其中 55 根不锈钢弯头的检测信号值  $\geq 50$ , 占比 18.58%, 存在大量氧化皮堆积, 建议割管清理; 58 根不锈钢弯头的检测信号值为 20~50 之间, 占比 19.59%, 存在氧化皮堆积, 建议监督运行, 必要时割管清理; 其余不锈钢弯头的检测信号值  $\leq 20$ , 无需处理。低温再热器氧化皮堆积情况较严重, 详见图 6。

4) 通过使用螺旋测微仪对取样的管内氧化皮进行厚度检测, 发现其厚度为 0.08~0.10 mm (图 11 所示), 处于奥氏体氧化皮脱落高发期的厚度范围, 一般这种厚度的大面积脱落都发生在锅炉启停阶段; 同时根据图 6 的低温再热器氧化皮堆积信号图可以看出低再两侧区域的管屏氧化皮堆积量要明显高于中间区域, 结合氧化皮脱落厚度和锅炉运行数据可以发现在锅炉启停过程中, 低再两侧的管屏温度变化速率要明显高于中间区域管屏, 导致两侧管屏的氧化皮大量堆积。

- 1) 加强锅炉运行中受热面管壁温的检测和控制, 严格限制管壁超温运行情况[4]。
- 2) 加强锅炉启停过程中温升、温降速率的控制。锅炉升温 and 降温速率过快都会导致氧化皮的脱落, 其中降温过程对氧化皮脱落的影响更大。所以停炉期间应尽量避免强制通风冷却, 同时保持有足够的闷炉时间, 并使水平烟道左右两侧的风流量保持一致。
- 3) 加强给水加氧量的控制。严控给水加氧量, 防止给水加氧过量导致的大量溶氧进入蒸汽, 加速运行中的受热面管氧化皮的脱落。

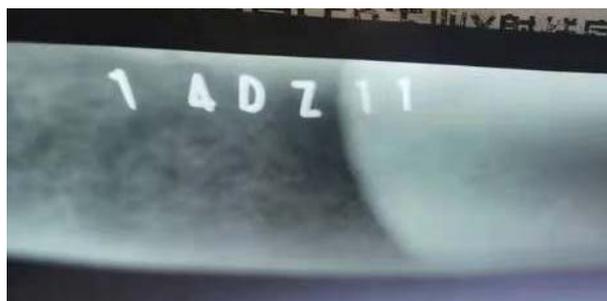
Figure 7. Radiograph of low temperature reheater pipe elbow

从氧化皮堆积检测结果来看, 采用 SA-213TP310H 和 SA-213S30432 材质的高温过热器管和高温再热器管弯头内壁只有少量的氧化皮堆积, 总体情况良好; 但采用 SA-213TP347H 材质的低温再热器管弯头内壁氧化皮堆积情况较严重, 对部分氧化皮堆积信号值较高的弯头进行射线检测复核, 发现均存在大量的氧化皮堆积情况。图 7 为其中一个堆积信号值较高的弯头射线照片, 照片中白色部分为氧化皮堆积部位。

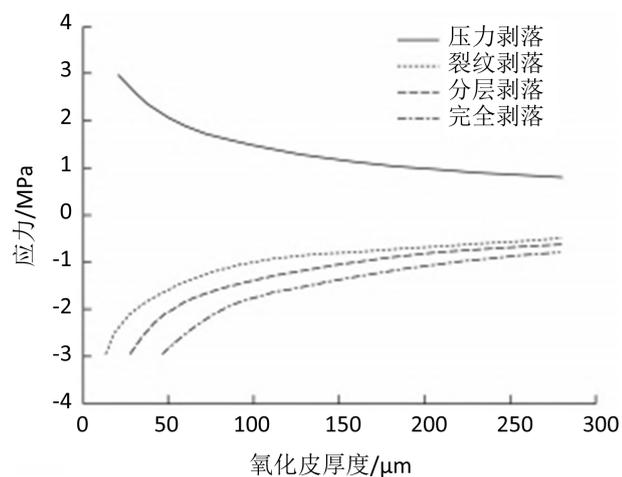
**Figure 9.** Relationship curve between oxide skin thickness and critical stress value

2) 从氧化皮脱落机理分析, 由于 SA-213TP347H 材质的管子金属和氧化皮之间的膨胀系数差异较大(见下图 8), 膨胀系数的差异会使氧化皮和管壁之间产生应力, 若在锅炉启停过程中快速升温和降温, 则会使应力快速增加, 导致氧化皮和管壁之间产生裂隙, 使得氧化皮更容易脱落, 氧化皮厚度与脱落临界应力值的关系曲线如图 9 所示[2]。

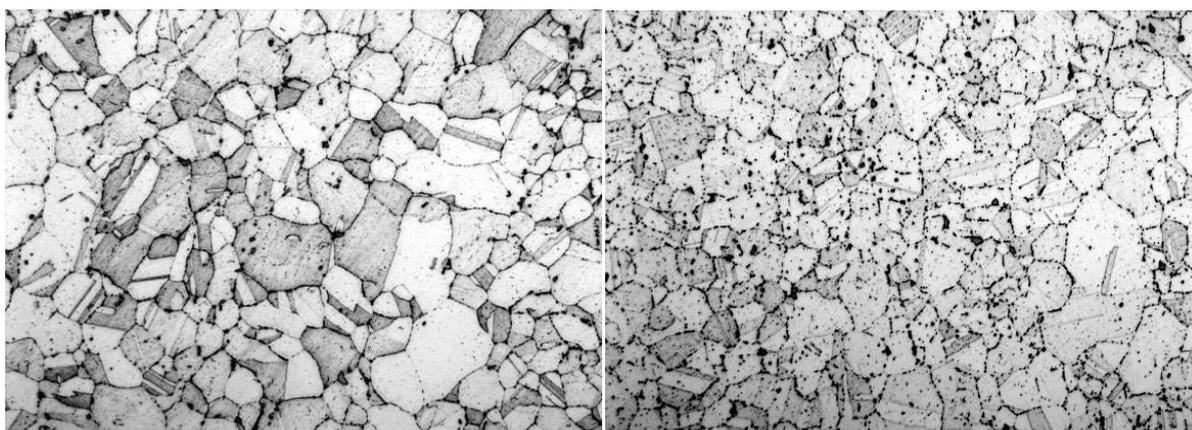
**Figure 10.** Laboratory metallographic structure of SA-213TP347H sample tube

3) 通过在现场割管取样后在实验室进行金相组织检验(图 10), 可以发现由于 SA-213TP347H 钢缺少在高温固溶软化退火过程, 使得 SA-213TP347H 钢在固溶处理过程中形成的奥氏体晶粒不断长大, 所以 SA-213TP347H 的晶粒相对比较粗大, 导致 SA-213TP347H 钢的抗晶间腐蚀性能、组织稳定性、抗氧化性及抗脱落性能不及 SA-213TP310H 钢和 SA-213S30432 钢优异[3]。
