# 铜仁CINRAD/CD天气雷达发射系统 故障实例解析

贵州省铜仁市气象局, 贵州 铜仁

# Analysis of Failure Cases of the Weather Radar Transmitter System in Tongren City's CINRAD/CD Radar

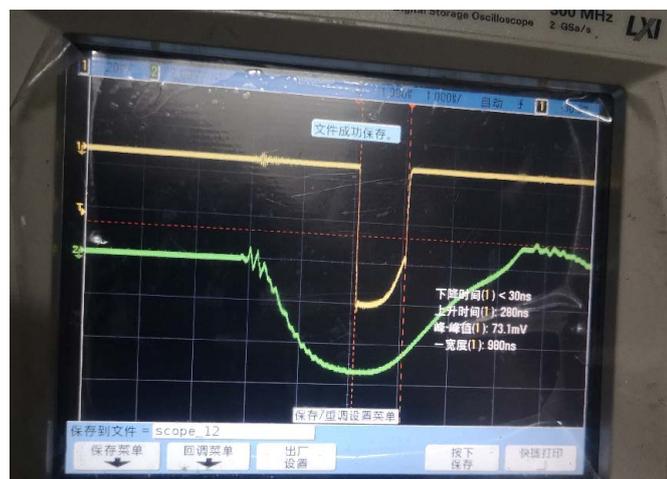
3) 使用示波器检查高压调制脉冲是否把功放输出射频脉冲对等包裹即检查嵌套状况，关雷达高压，在1 μs 时，示波器 CH1 通道设置匹配阻抗为1 MΩ，并探头放在脉冲高压变压器输出高压绝缘子边上，用于观察耦合调制脉冲波形；发射激励输出通过检波器接入示波器 CH2 通道(设置匹配阻抗为50 Ω)，人员远离变压器，打开雷达高压，检查调制脉冲波形和检波包络关系，测试情况如图2所示，调制脉冲波形和输入射频脉冲嵌套关系较差。

Figure 2. Waveform nesting before 1 μs adjustment

图 2. 1 μs 调整前波形嵌套情况
