# 沉管隧道密闭空箱处理技术

杨 臻

上海隧道工程有限公司大盾构工程分公司，上海

# Sealed Box Treatment Technology for Immersed Tube Tunnel

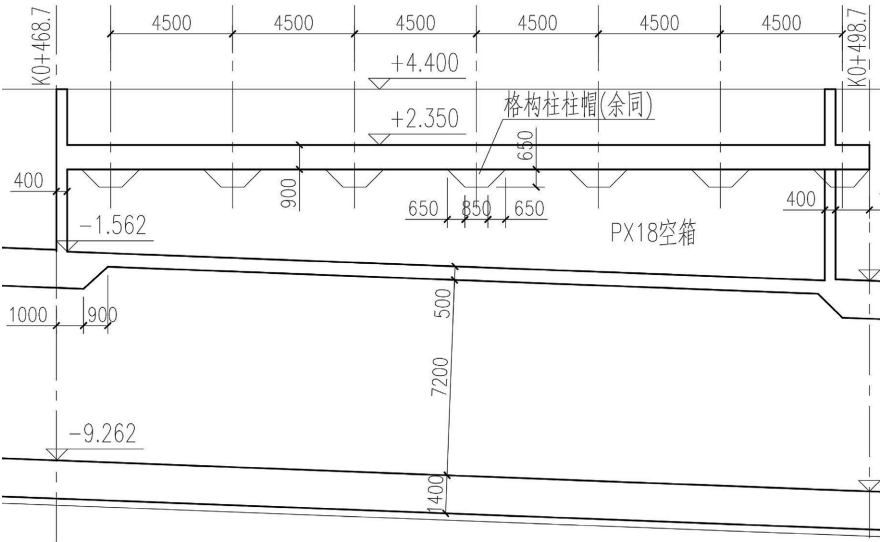
Figure 3. Longitudinal section of PX18 empty box  
图 3. PX18 空箱纵断面图

本次大修主要实施接头改造、结构加固、裂缝治理及机电系统更新、道路铣刨加罩及隧道管理中心翻修施工。在外环隧道大修施工过程中,发现 PX18 段中板上层空箱内有积水情况。根据原设计及竣工图纸, PX18 段空箱容积约 4170 m<sup>3</sup>; 现场对三个孔的中板先后进行开孔排水, 第一次开了一个孔, 排水为 270 m<sup>3</sup>/d, 累计排放 8 天; 第二次又新增 2 个孔, 排水为 600 m<sup>3</sup>/d, 累计排放 3 天; 先后两次排水累计近 4000 m<sup>3</sup>, 但空箱内水位没有明显变化。

在排水过程中空箱内出现负压情况, 说明空箱为相对封闭空间; 空箱内排出水均为清水且水量补给较快, 与一般结构渗漏情况存在明显不同; 原设计 PX18 段中板活载 5 kN/m<sup>2</sup>, 根据现空箱内水深条件估算中板平均活载已近 35 kN/m<sup>2</sup>, 远超原设计荷载, 中板结构损伤情况不明。鉴于上述复杂情况, 经参建各方共同研讨, 决定对 PX18 段空箱顶板进行开设检查孔, 通过排水、进入空箱内部查明原因并诊断结构病害, 为后续的整治修复工作奠定基础。PX18 空箱纵断面结构如图 3。

外环隧道交通流量大，重载车辆频繁通行，长期的交变荷载作用使得隧道结构承受了较大的应力，导致结构疲劳损伤，引发裂缝和变形；结构裂缝宽度较大，部分裂缝贯穿结构层。原有的防水系统随着时间推移出现老化、破损等问题，防水性能下降，地下水得以渗入隧道结构内部，加速了结构的腐蚀和损坏，渗漏水情况严重；又因原设计 PX18 空箱为密封空间无排水功能，水量堆积加重了荷载，加速结构老化[1]。

在对空腔内的积水排出、积水隐患处治后，排查结构裂缝、渗漏水情况；清理干净下一层建筑垃圾；对 PX18 段检修口位置结构复核、补强；空箱内增设排水通道、照明等措施，检修口设止水槛和防火盖板，以便后期检修维护。
