某房屋地下室底板上浮开裂原因分析与处理

Analysis and Treatment of the Causes of Basement Floor Floating and Cracking in a Certain Project

某别墅小区 1 号楼为一幢地上二层的砖混结构房屋, 建于 2003 年, 在使用过程中进行了地下室局部扩建, 扩建后房屋变为地下一层、地上二层的砖混结构房屋。目前, 该房屋地下室底板局部出现隆起、开裂、渗水现象, 地下室局部墙体等构件出现开裂现象。为了解房屋受损情况和原因, 并对后续处理提依据, 对房屋地下室进行专项检测鉴定, 并对可能存在的问题提出处理建议。

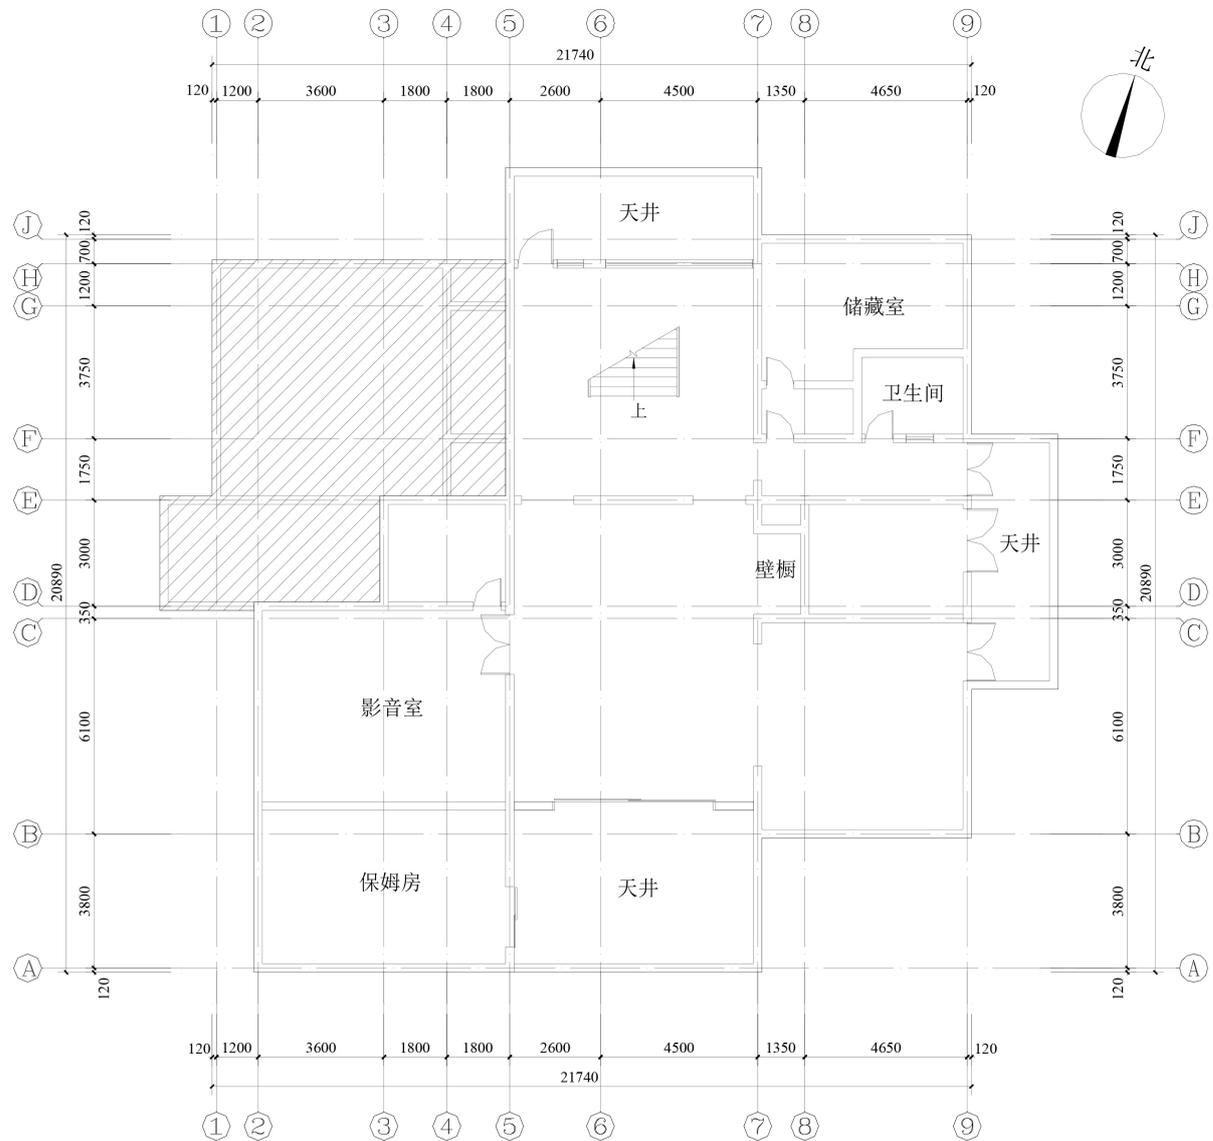
经过现场调查及测绘, 房屋地下室改扩建面积约为 363 m², 主要改扩建内容如下: ① 5-9/A-J 轴、2-5/A-D 轴、3-5/D-E 轴扩建区域增设地下室底板; ② 拆除 8/E-F 轴原有墙体; ③ A/5-7 轴、7/A-B 轴、9/C-F 轴东侧、H/5-7 轴北侧新增天井墙体, 7-9/F-G 区域新增隔墙, B/2-5 轴北侧新增隔墙; ④ 地下原有墙体开洞, 开洞位置如下: H/5-7 轴、E/5-7 轴、7/B-F 轴、F/7-9 轴、9/B-F 轴、5/A-D 轴、D/4-5 轴; ⑤ 5-7/E-H 轴区域拆除底层原有结构板, 新增楼梯; H/5-7 轴北侧区域拆除了原有结构板, 改为天井; ⑥ 5-7/A-E 轴区域增加地下室结构顶板。

图 1. 地下室现状平面图(非阴影区域均为扩建区域)

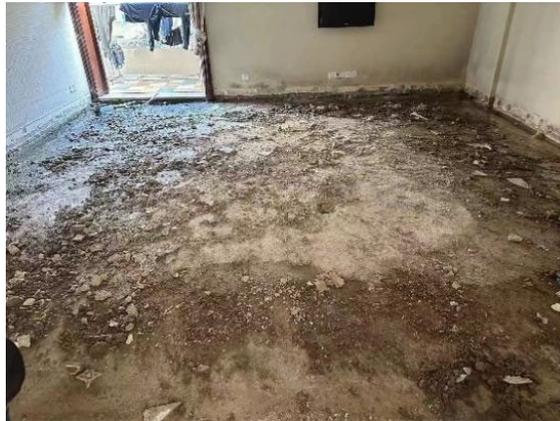
经现场检测, 房屋结构性损坏主要表现为: 地下室 7-9/B-C 轴区域底板隆起、开裂、渗水(详见图 2)。

Figure 2. Current condition of floor slab uplift, cracking and water seepage at grid lines 7-9/B-C in basement
图 2. 地下室 7-9/B-C 轴底板隆起、开裂、渗水现状

由计算结果可知, 底板隆起房间的抗浮稳定安全系数小于 1.05, 不满足抗浮稳定安全要求。

1) 根据委托方提供的房屋竣工图, 以及现场实际检测情况, 地下室 7-9/B-C 轴底板隆起、开裂、渗水, 主要原因是房屋地下室当初扩建时底板未进行抗浮专项设计, 底板结构层中上部未见抗浮钢筋, 底板抗浮验算不满足要求。地下室底板局部隆起、开裂、渗水会对房屋使用功能造成一定影响, 不影响房屋结构整体安全。

1) 对于地下室底板建议进行加固处理, 增加相应抗浮措施(如抗浮锚杆等); 对其余损伤进行针对性修复。

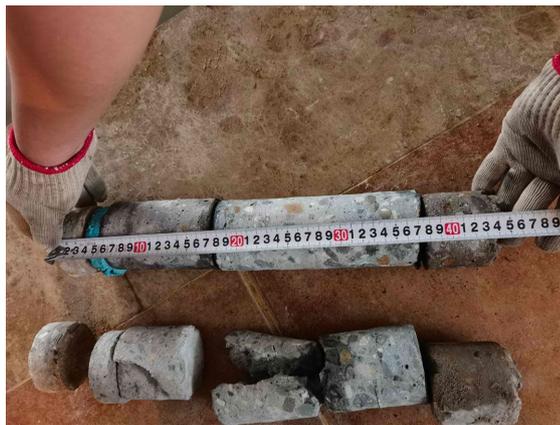
采用取芯机对隆起底板进行抽样取芯, 现场取芯情况见图 3, 根据取芯情况可知: 地下室 7-9/B-C 轴区域底板总厚度为 433 mm, 其中面层厚 163 mm, 结构层厚 200 mm, 垫层厚 70 mm, 该区域底板组成情

Figure 3. Core drilling on the floor slab in the area of grid lines 7-9/B-C in the basement
图 3. 地下室 7-9/B-C 轴区域底板取芯

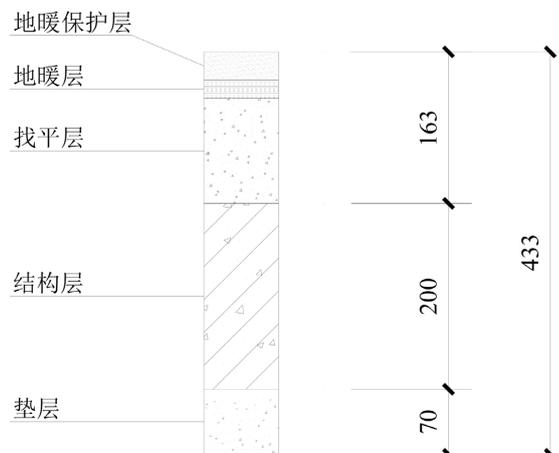
况如图 4 所示。通过取芯发现, 底板结构层底部钢筋为直径 10 mm 的单层双向带肋钢筋, 结构层上部未见设置抗浮钢筋。

Figure 4. Composition section of floor slab in the area of grid lines 7-9/B-C
图 4. 7-9/B-C 轴区域底板组成剖面图

局部抗浮采用修正经验系数法, 按大柱帽无梁倒楼盖模型计算, 经计算, 底板跨中板顶单位宽度内需配置的抗浮钢筋面积约为 505 mm^2 (二级钢), 底板支座板底单位宽度内需配置的抗浮钢筋面积约为 1466 mm^2 (二级钢)。根据委托方提供的房屋竣工图纸, 基础结构平面图中未见设置基础底板或防水板, 经调查得知, 房屋地下室底板为业主后期扩建中自行加建(未进行抗浮设计), 通过现场取芯发现, 200 mm 厚的底板结构层上部未见抗浮钢筋, 仅在结构层板底部配置了直径 $10 \text{ mm}@150 \text{ mm}$ 的单层双向钢筋, 故底板跨中和支座的抗浮钢筋配筋均不满足承载力验算要求。

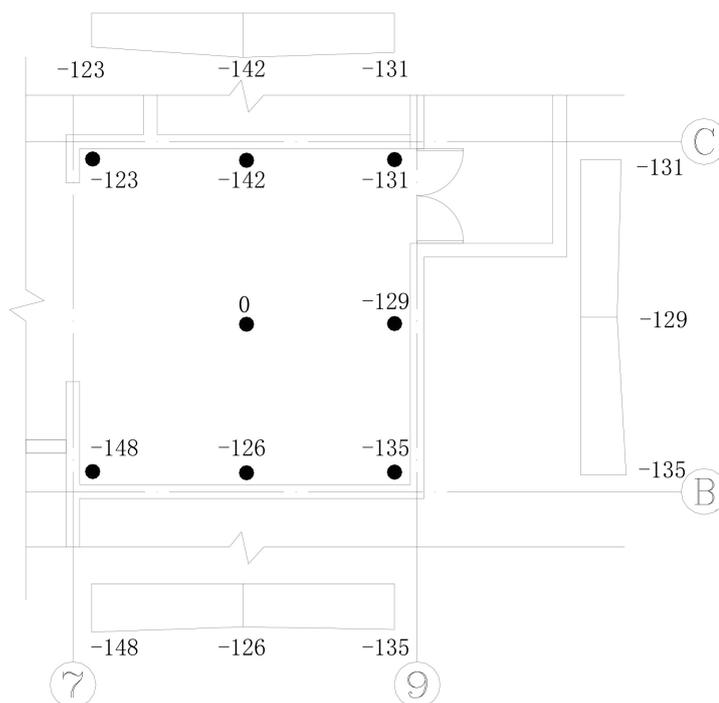
采用全站仪对地下室 7-9/B-C 轴区域底板的隆起情况进行测量, 根据测量结果, 房间中部相对四周的高差在 123~148 mm 之间(详见图 5), 中部隆起现象较为明显。

Figure 5. Diagram of relative height difference measurement results of the floor slab
图 5. 底板相对高差测量结果图
