基于结构检测与抗震评估的高层住宅建筑安全性能研究

以某高层住宅建筑为研究对象, 基于房屋安全性鉴定与抗震鉴定, 采用现场检测、材料性能测试、结构承载力验算及抗震措施评估等方法, 对该建筑的结构安全现状进行综合评价。结果表明: 建筑主体结构安全性等级为B_{Su}级, 略低于A_{Su}级标准, 不显著影响整体承载, 结构承载力和抗震能力满足现行规范要求; 采用多种检测方法相互验证的方案, 有效提高检测的可靠性。针对检测中发现的构件裂缝、钢筋锈蚀等问题, 提出了修复建议与使用维护措施, 为类似高层住宅建筑的安全评估与维护提供了有益的参考与借鉴。

本研究依托华南某市一高层建筑工程病害治理工程, 通过采用多种分析检测方法并结合现场监测等手段, 综合分析检测及监测成果, 并得出楼栋安全性评价结论, 该成果基于普通高层建筑, 其研究成果对于全国大范围的普通高层建筑工程病害分析具有重要参考意义。

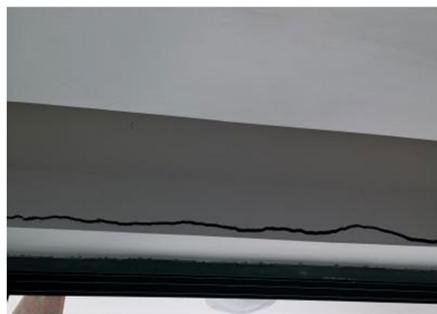
现场对该房屋混凝土梁构件损伤及缺陷情况进行检查。除部分梁构件存在开裂、抹灰空鼓、开裂、脱落及因梁底箍筋锈蚀导致梁底轻微露筋、梁底露筋的情况外，未发现其余混凝土梁构件存在明显受力裂缝、保护层脱落、露筋等缺陷情况，存在裂缝的梁构件现场实测裂缝宽度在 0.1 mm~0.2 mm 之间。见图 2。

(a) 梁抹灰层大范围开裂

3) 部分梁段抹灰层空鼓、开裂, 部分箍筋锈蚀; 存在的 0.1~0.2 mm 微细裂缝对结构的安全不构成威胁, 属于正常受力的破坏范围。该类型的破坏, 属于施工或者使用过程中不利因素所导致, 且不影响受力构件的正常工作, 即该部分不影响结构安全, 修补后可正常使用。

1) 对该建筑存在缺陷的部位及钢筋锈蚀露筋的混凝土构件进行凿毛,后进行重新填补,并查找可能空鼓的装饰抹灰,及时清理并填补。

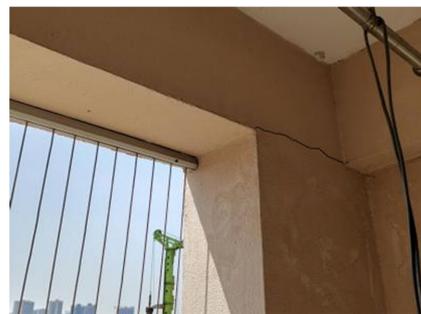
(b) 梁与砌体脱层开裂

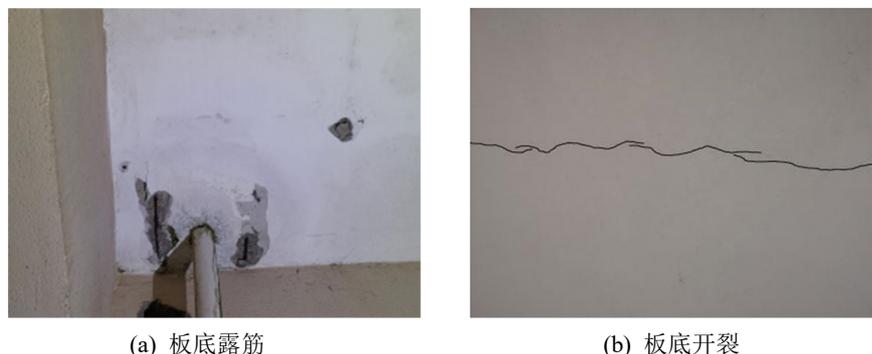
图 3. 1#楼梁构件工程病害

现场对该房屋混凝土板构件损伤及缺陷情况进行检查，除部分板构件存在开裂、抹灰空鼓、开裂、龟裂、脱落及因板底钢筋锈蚀导致板底露筋、板底轻微露筋的情况外，未发现其余混凝土板构件存在明显受力裂缝、保护层脱落、露筋等缺陷情况，存在裂缝的板构件现场实测裂缝宽度在 0.1 mm~0.2 mm 之间。见图 3。

4) 部分楼层板件存在开裂、抹灰空鼓、开裂、龟裂、脱落及因板底钢筋锈蚀导致板底露筋、板底轻微露筋的情况外, 但是未发现其余混凝土板构件存在明显受力裂缝、保护层脱落、露筋等缺陷情况, 存在裂缝的板构件现场实测裂缝宽度在也仅在 0.1 mm~0.2 mm 之间, 对板件的受力安全不构成危害, 修补后可正常使用。

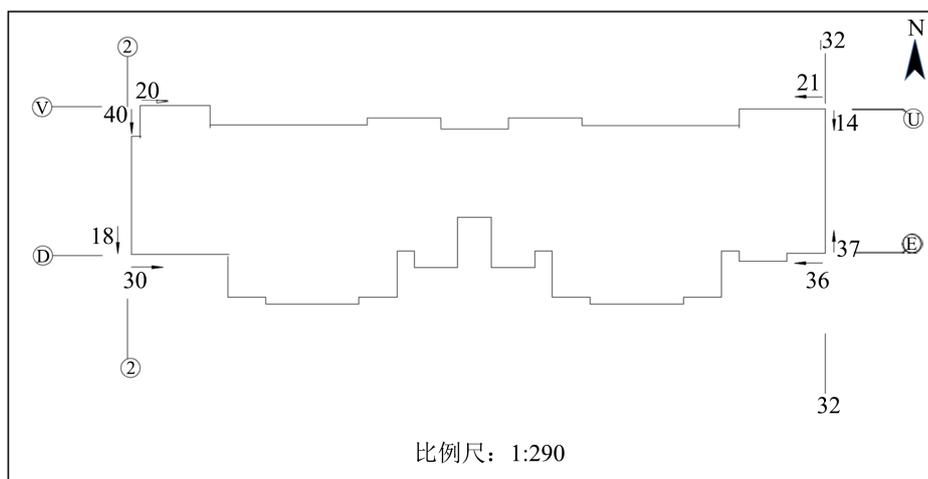
图 4. 1#楼监测点布置

由图 4 和表 4 可知, 1#楼 4 个角点的横纵向位移偏差值均未超过规范所限定的最低阈值, 其中最大偏差值 E、V 点, 最大偏差值未 37 mm 和 40 mm, 其反映的是该地区常年受到北风作用的影响所致。所测各点的顶点侧向位移未超出规范要求所评定为 Cu 或 Du 级的限值要求。由此可知, 其受外部载荷, 如风载荷的长期力学响应处于合理范围, 该楼栋结构受外部载荷的作用并未对主体结构损伤造成危害。

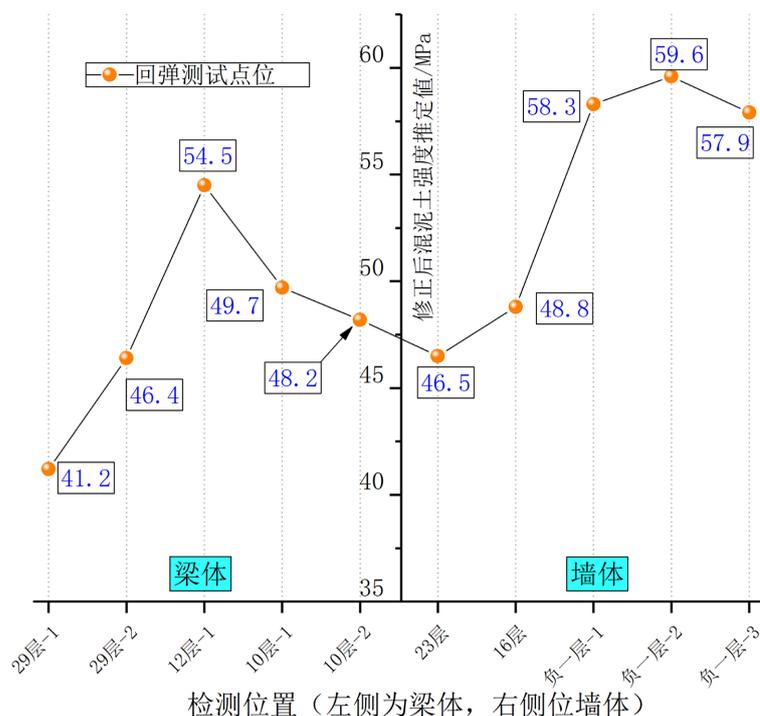
Figure 5. Test results of compressive strength of concrete structural components in Building 1#
图 5. 1#楼混凝土结构构件抗压强度检测成果

混凝土结构抗压强度检测主要包含梁体和墙体, 其监测成果见图 5。由图 5 可知, 其梁体取样抗压强

度为 41.2~54.5 MPa; 墙体抗压强度为: 46.5~59.6 MPa, 强度值均满足设计的极限强度值。不论梁体和墙体, 均满足结构安全的最低阈值, 表明作为承重结构的梁、墙体基本完好, 无过度损伤, 仍可满足结构承重安全的需要。但, 值得关注的是, 该混凝土的抗压强度离散性较大, 可能是由于施工振捣不均, 亦或是后期使用过程中, 受到渗漏水或者其他不确定性载荷的长期作用, 削弱混凝土的结构强度, 造成抗压强度离散化分布。综上所述, 1#楼结构体抗压强度仍处于安全范围, 可以继续使用, 而抗压强度离散性大的现象尚且不对结构造成安全威胁。

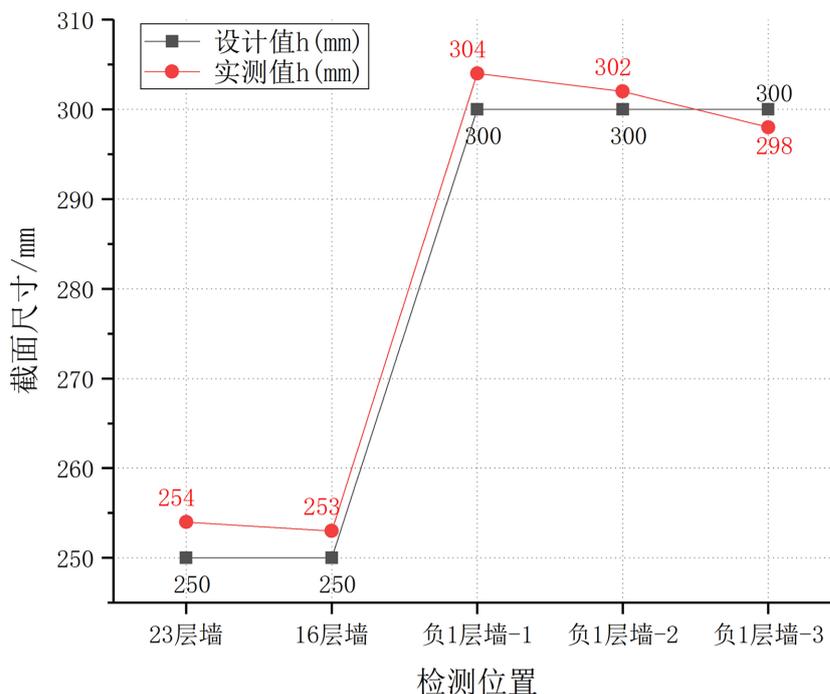
Figure 6. Test results of cross-sectional dimensions of concrete wall structural components in Building 1#
图 6. 1#楼混凝土墙结构构件截面尺寸检测结果

混凝土结构截面尺寸检测: 结果见图 6 和表 3。由此可知, 结构体截面尺寸实测值基本处于设计值的正常的上下波动范围内。表明结构截面未受到侵蚀破坏, 仍能满足结构承重的基本要求。但是, 上部结构的截面尺寸基本都大于设计尺寸, 而地下室结构则出现实测值变小的情形。主要是地下室结构受到地下水及岩土体的复合作用, 使得梁体墙体等发生冲蚀和化学腐蚀作用, 使得截面不规则, 甚至减薄。根据该建筑所处的地理位置, 极可能是由于临近的河流周期性的水流补给地下潜水, 使得该楼栋的建筑地基常年受到流动水流的影响, 从而加速地下室墙面及桩基的侵蚀作用。

3) 对于地下室中可能存在的地下水以及化学腐蚀现象,应当及时查明地下水路径,予以有效引排,保证地下室结构体和桩基础的安全。
