220千伏变电站主变非电量误动作事件解析

国网湖北省电力有限公司荆州供电公司变电检修分公司, 湖北 荆州

220 kV Substation Main Transformer Non-Electrical Quantity Misoperation Event Analysis

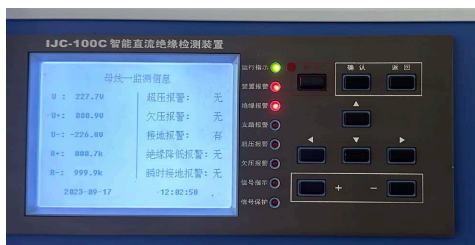
跳闸前某时间段，该变电站直流I母正接地[2][3]。现场对直流绝缘监控装置检查，如图2、图3所示，直流绝缘监测装置选线为馈电屏第17支路接地。如图4所示。

Figure 2. DC insulation detection monitoring information
图2. 直流绝缘检测监测信息

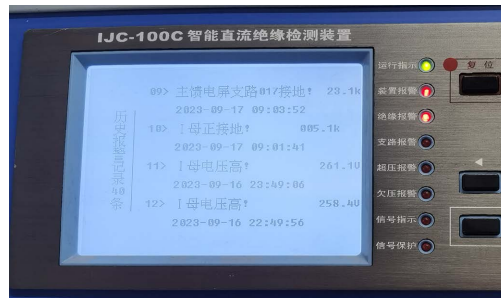
Figure 3. DC insulation detection historical alarm information
图 3. 直流绝缘检测历史报警信息

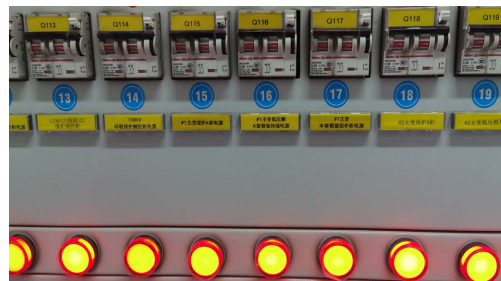
Figure 4. The 17th branch circuit breaker
图 4. 第 17 支路空开

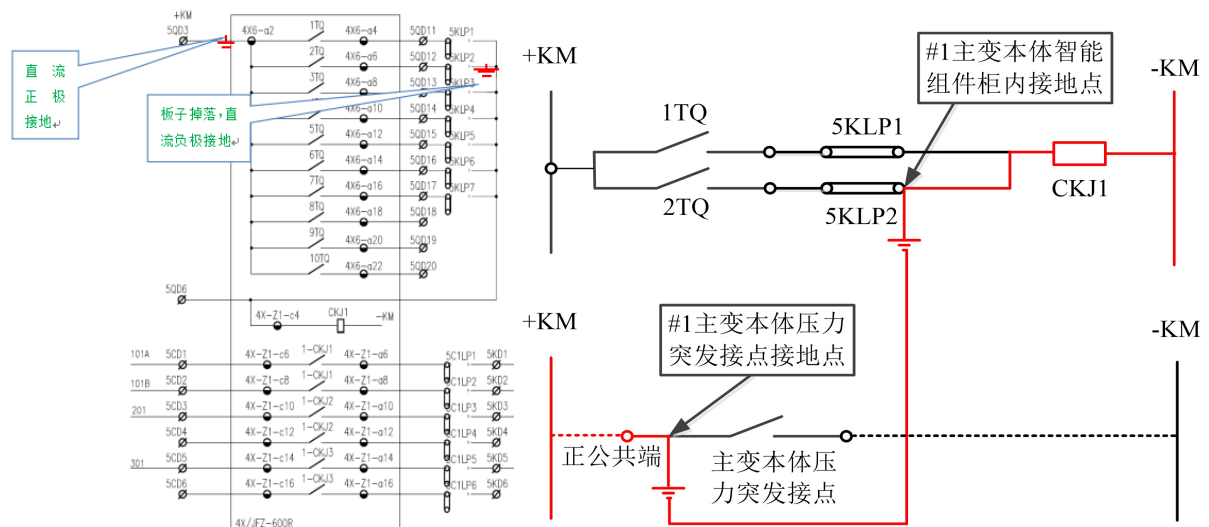
如图 6 所示，为主变非电量保护回路图，5QDM 为回路正电源，5KLP1 为本体重瓦斯压板，5KLP2 为调压轻瓦斯压板，光纤配线箱右端光缆接地金属板掉落至 1 号主变本体智能组件柜内调压重瓦斯跳闸硬压板 5KPL2 上端接地[10] [11]，调压重瓦斯跳闸硬压板为投入状态造成负接地，其负接地点与直流正极接地点导通，使 CKJ1 继电器励磁，对应的 1-CKJ1、1-CKJ2、1-CKJ3 常开接点闭合，主变高、中、低三侧出口回路导通，1 号主变三侧开关跳闸。

Figure 6. Non-electric quantity protection circuit diagram
图 6. 非电量保护回路图

综合以上分析可知，该 1 号主变跳闸事件的原因为：该 1 号主变本体压力突发继电器接线盒信号电缆从变压器顶端槽盒穿过接到本体端子箱，对电缆进行保护的金属波纹管从槽盒接到本体压力突发继电器接线盒处，且接线盒密封良好[12] [13]。下雨时，由于投运时间过久未加防雨罩，连接处密封不严，尤其是在法兰连接或螺纹连接的地方，外界雨水通过泄漏点进入顶部槽盒，因槽盒处的波纹管高于继电器接线盒处的波纹管，雨水顺着槽盒波纹管倒灌入接线盒内引起电缆绝缘不良造成公共端直流正接地，本体智能组件柜内光纤配线箱光缆接地金属板因支撑件老化断裂跌落到调压重瓦斯跳闸硬压板 5KPL2 上端造成直流负接地，在非电量跳闸回路上形成两点接地后正、负导通，使非电量跳闸继电器励磁，1 号主变三侧开关分闸。

直流感地缺陷均应纳入危急缺陷进行管理，当系统发生直流接地时，检查定位接地点位于控制回路

或可能引起跳闸的重要信号回路时，应申请主动停运方式进行下一步查找，防止处置过程中引起设备误动[14]。
