某含硫气井螺栓失效原因分析

中国石油西南油气田分公司, 四川 遂宁

Analysis of Failure Causes of Bolts in a Sulfur-Bearing Gas Well

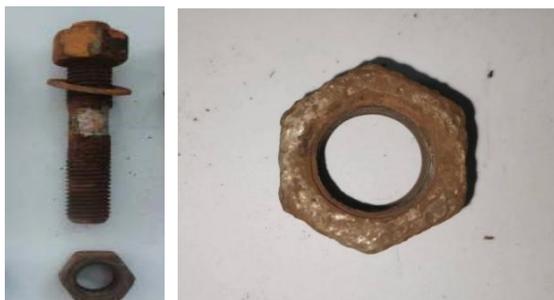
图 1. 样品形貌

某含硫气井站场当班员工巡检过程中发现一法兰螺栓失效，对失效件进行收集，见图 1，样品包括表面腐蚀较为严重的螺母，被腐蚀的两个螺母表面无明显腐蚀产物，总体表面呈现银白色，表面凹凸不平，在螺杆表面附着部分腐蚀产物，螺杆中间部分呈现银白色，对样品开展系列实验，分析失效原因，为螺栓的可靠性提供支撑[1][2]。

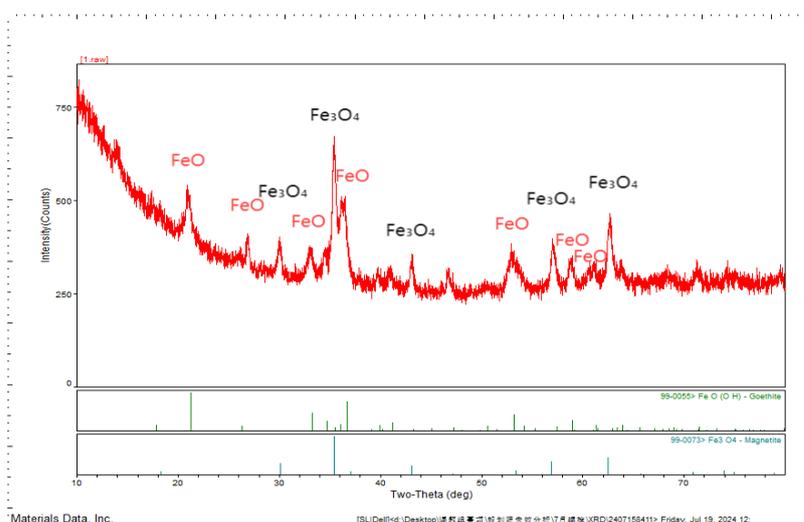
图 2. 腐蚀产物 XRD 数据

螺杆表面腐蚀产物的 XRD 分析数据结果见图 2，所选取样本为螺杆中间部位的腐蚀产物，与标准图谱进行对比后发现，其表面附着物物相为 FeO 和 Fe_3O_4 。螺杆中间部位存在的 Fe_2O_3 和 Fe_3O_4 为铁锈的主要成分，螺杆在大气环境中与空气发生了缓慢氧化反应产物。

(1) 螺母表面附着有 Al_2O_3 氧化层。螺栓中间部位附着有腐蚀产物,其中,氧化层的高度比腐蚀产物低,位于腐蚀产物和基体之间。螺栓腐蚀产物以大气氧腐蚀产物 FeO 、 Fe_2O_3 为主。
