# YJ27无凸轮分离鼓轮定位组件改进

红塔烟草(集团)有限责任公司, 云南 玉溪

# Improvement of YJ27 Camless Separation Drum Positioning Component

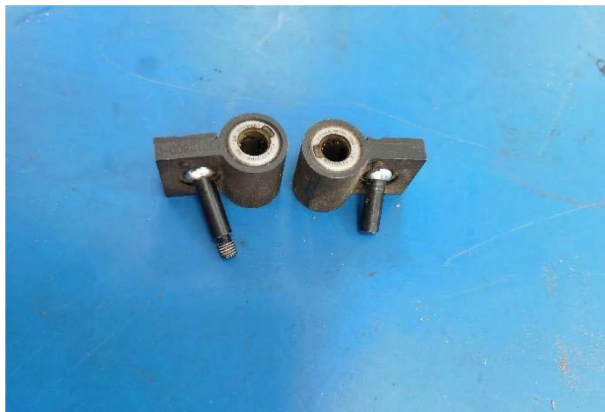
**图 3.** 定位组件螺杆断裂对比图

通过故障现象,拆卸解体无凸轮分离鼓轮后发现:滑块定位组件关节轴承螺杆断裂,还有调节螺杆铜块支架变形断裂。

如图 2 所示,正常情况下,分烟块 1 在分离轮轮体转动的过程中,通过两个相对倾斜的圆盘 3 在杆 4 上做往复滑动,实现烟支的分离。通过调节行程调节螺杆 2 驱动圆盘 3 倾斜角度发生变化,从而改变前后分烟块 1 的相对距离,实现分烟块行程可以随意调整。控制分离鼓轮往复运动的限位机构定位组件 5 与关节轴承相连接的螺杆发生断裂如图 3 所示,导致座圈 3 的分离驱动无法传递到分烟块 1,分离不到位或分离过度。

首先分析该定位组件螺杆受力状况, 运行过程中, 螺杆通过关节轴承、连杆带动滑块在滑杆上做往复运动, 由于滑块和滑杆的滑动接触全部使用滑移轴承, 其阻力几乎可以忽略不计。最大受力在设备高速运行时, 滑块往复运动产生的加速度, 即在每一个周期都要经历正向运动到停止, 再由停止到反向运

动, 根据牛顿运动定律, 物体的加速度大小与其所受的合外力成正比。其惯性力就是造成螺杆断裂的原因。

$$\tau(\text{剪切应力}) = \frac{F}{A} = 477 \text{ MPa} > 400 \text{ MPa} \text{ (不满足)}$$

1) 测量折断的关节轴承螺杆，其尺寸为直径 6 mm，长度 29 mm 的螺杆，在不影响设备正常运行且能尽快恢复生产情况下将螺杆直径 6 mm 改为 7 mm 进行装配如图 5 所示，并安装到设备上盘车及不带料运行检查其是否变形、异响、抖动。不带料运行 6 小时无异常再进行正常生产。正常生产 2 个月后再出现因关节轴承螺杆断裂导致停机问题。

杆加粗至 8 mm 进行装配, 并安装到设备上上进行盘车及不带料运行检查其是否变形、异响、抖动。不带料运行 6 小时无异常再进行正常生产。正常生产 6 个月后, 达到无凸轮分离轮一个保养周期后对其拆装保养检查关节轴承螺杆并无出现形变、开裂等情况, 能达到继续运行标准。

结论: 将定位组件关节轴承螺杆直径由原本的 6 mm 改造为 8 mm 进而提升螺杆强度, 从改造至今运行近一年并无出现断裂情况, 前后对比如上**图 6**示。

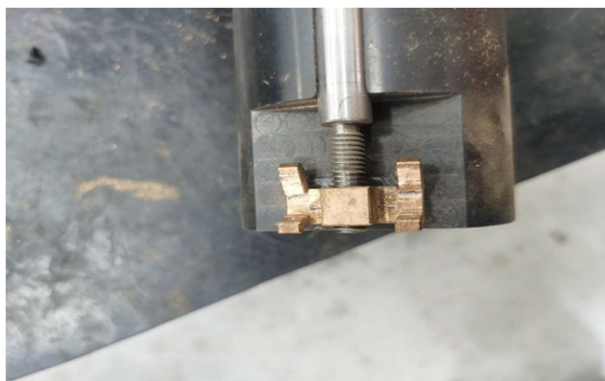
**图 4.** 调节螺杆铜块支架断裂示意图

调节螺杆组件中螺杆支架为一螺杆铜块支架，由于铜块材质较软，且螺杆支架与组件中的零件存在摩擦干涉，采用铜块作为支架具有保护其他零件的作用，但正因如此，由于铜块支架长期处于疲劳，且材料属性的原因导致强度不够，在拆卸无凸轮分离鼓轮之后发现螺杆铜块支架已损坏，失去了支架本应具有的稳定，支撑作用，故导致分离鼓轮分离不到位(如下图 4)。

1) 对发生断裂的调节螺杆铜块支架在不改变外形尺寸的基础上, 把四个支撑座的尺寸由宽 3.1 mm 向外加厚至 4.1 mm (如**图 7**)以及对会与组件内其它零件会产生干涉摩擦的部位进行倒角处理, 进而提升强度且降低了摩擦, 前后对比如**图 8**所示。

2) 将改造后的调节螺杆铜块支架进行装配, 并安装到设备上运行盘车及不带料运行检查其是否变形、异响、抖动。不带料运行 6 小时无异常再进行正常生产。正常生产 6 个月后, 达到无凸轮分离鼓轮一个保养周期后对其拆装保养检查调节螺杆铜块支架并无出现塑性变形、断裂等情况, 能符合持续运行标准[5]。
