# TR30LED大气透射仪能见度异常的分析

郑迎宾, 董正洪

民航贵州空管分局, 贵州 贵阳

# Analysis of Visibility Anomaly of TR30LED Atmospheric Transmissometer

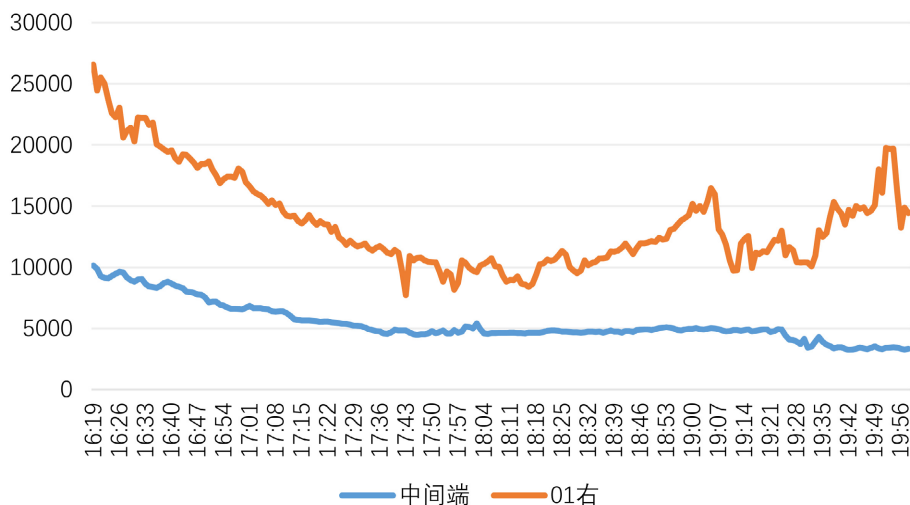
图 3. 2021 年 12 月 19 日能见度值变化折线图

每日约 16:20 以后探测的能见度会出现逐渐下降现象,能见度值从 10,000 米缓慢降至 3200 米左右,这与观测员观测的能见度值及其它端设备测量的能见度值相差较大。查看自动气象观测系统传感器监控窗口没有任何告警,状态码显示为 127,为正常状态。鉴于该监测点能见度数据常呈现渐进式下滑趋势,这一现象与本场内其它端大气透射仪测得的能见度数据产生不一致,构成数据冲突,如图 3 所示。尤其在恶劣天气条件下,此种数据不一致的情况无疑会影响跑道视程(RVR)的有效计算,致使自动气象观测系统输出的 RVR 值偏离真实情况,对飞行安全构成潜在威胁。即便在较为晴朗的天气里,此类数据不一致性也会显著加剧观测员的工作负担,迫使他们进行更为频繁的核对与调整,从而增加工作复杂度与强度。

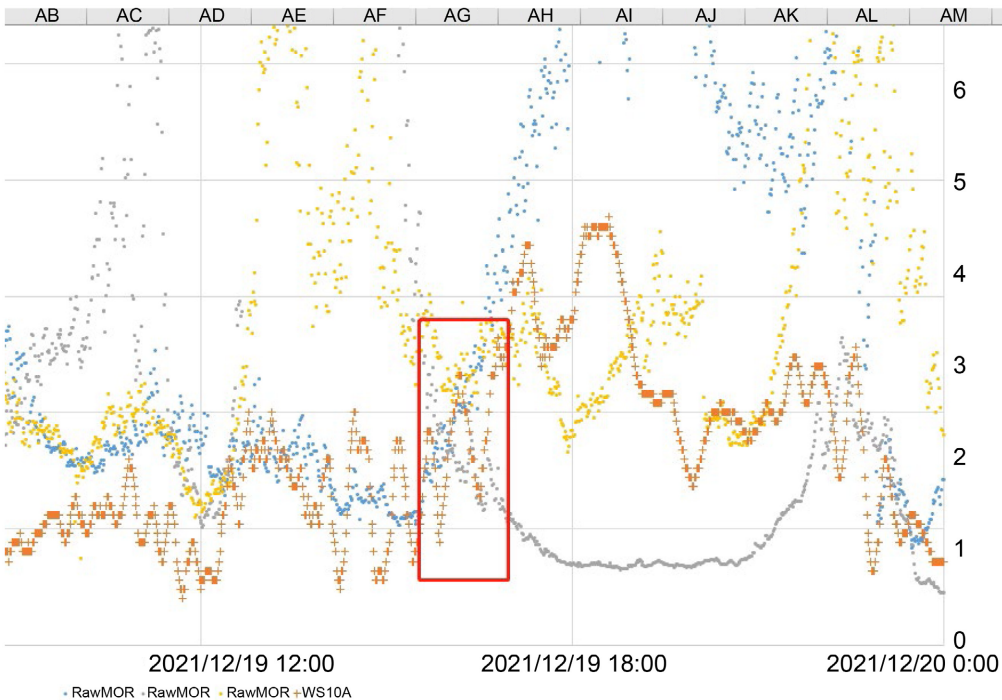
Figure 4. Data analysis chart on December 19, 2021  
图 4. 2021 年 12 月 19 日数据分析图

针对能见度数据常呈现渐进式下滑趋势后, 维护人员到设备现场对设备的运行环境进行了排查, 检查中间端 TR30LED 接收机和发射机的镜头均无污染情况, 且光学测量通路上未有其他遮挡物。在对设备进行了能见度校准后, 数据恢复正常。接下来的第三天(21 日)和第四天(22 日), 数据依旧出现缓慢下降。对近日数据进行分析后发现, 能见度下降情况均出现在下午日落时分(16:20 左右)。在排除了因环境(如施工灰尘等)影响的原因后, 推测为傍晚时刻的日照减少了对立柱热膨胀产生温差变化, 如果恰好受到周围环境影响(比如风速过大或地基轻微震动), 就有可能造成机械对准出现细微变化, 此时设备不断对细微变化做出补偿算法, 数据就可能出现持续平滑(数值偏低)的情况。例如 2021 年 12 月 19 号、21 号、22 号这几天出现中间端能见度偏低时, 风速都有一些较为明显的变化, 如图 4~6 所示(图中, 灰色是中间端大透数据、蓝色是 19 左大透数据、黄色是 01 右大透数据、红色是风数据)。

因此推测设备的接收通量值(Rx Flux)可能处在临界状态, 两端立柱的机械对准出现异常。检查发现 TR30LED 当前的接收通量值为 106.8% (手册参考范围为 36%~120%之间), 但在接近 100%的时候最为可

TR30LED 大气透射仪的细对准操作主要包括对发射机垂直位置细对准、发射机水平位置细对准、接收机垂直位置细对准、接收机水平位置细对准,以上对发射机和接收机的对准操作均需手动执行。经过此次细对准,将接收通量值从 106.8%调整到 98.5%,使得接收通量值被调整至更加可靠的范围内。做完细校准,TR30LED 稳定运行一段时间内未出现能见度数据渐进式下滑的现象。

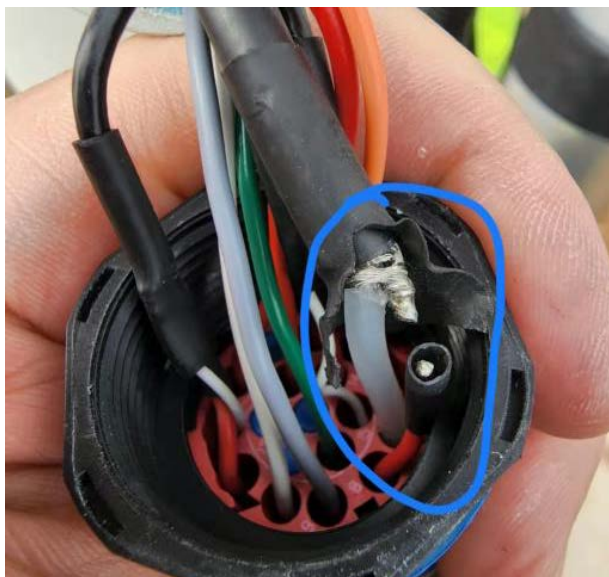
图 9. 发射端信号线缆

出数据, 经过多次插拔尝试, 锁定蓝色线缆存在接触异常情况。在剥开信号线缆进行检查后, 发现线缆其中的一根线芯出现断裂, 如图 9 所示。

这给维修人员做出了提醒：在实际维修工作中，要深入掌握设备的工作机制，才能快速地锁定故障范围，排除故障[7]；也提示维修人员在维修作业时，需按章操作、谨慎心细。在前期维护维修过程中，信号线缆可能存在接触不良，导致 LED 光源信号缺失，从而引起 TR30LED 探测数据时断时续。因本场 TR30LED 没有自动校准功能，所以当信号线缆恢复接触后，设备本身检测到有硬件的变化，配置参数会发生相应变化，能见度就不能够自动恢复正常数值，从而在表象上出现能见度突降的现象，需要进行手动校准才能恢复。而在后期处置的过程中，可能拉扯到信号线缆导致其彻底断裂，所以 TR30LED 数据中断后未能恢复。

为了验证这一分析并恢复设备的正常运行，更换新的信号线缆，对 TR30LED 进行能见度校准，测量值恢复正常。在后期连续运行一段时间期间内，TR30LED 能持续稳定运行，未出现 105 和 024 状态码及能见度数据异常情况。

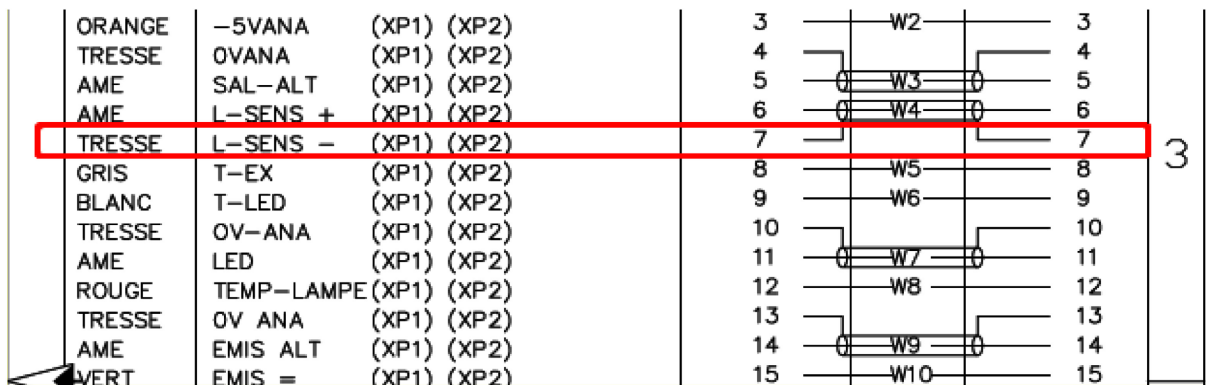
Figure 10. Signal cable core function definition  
图 10. 信号线缆线芯功能定义

因原设备配备的手册未有此线缆的介绍, 经进一步向法国厂家咨询, 确认信号线缆所断线芯为发射机测量单元与主板的通信线缆, 如图 10 所示的第 7 芯。蓝色线缆断裂导致 LED 光源信号缺失, 因此造成 TR30LED 的调制信号未被测量单元探测到, 所以出现了 024 状态[6]。
