基于多种环境因素的山东莒县福家庄石灰岩矿地质环境现状及恢复治理方案设计研究

Research on the Geological Environment Status of Fujiazhuang Limestone Mine in Juxian County, Shandong Province Based on Multiple Environmental Factors and Design of Restoration and Treatment Plans

文章引用: 魏同政, 李昊, 李秀莲, 张树营. 基于多种环境因素的山东莒县福家庄石灰岩矿地质环境现状及恢复治理方案设计研究[J]. 矿山工程, 2024, 12(4): 833-844. DOI: 10.12677/me.2024.124098

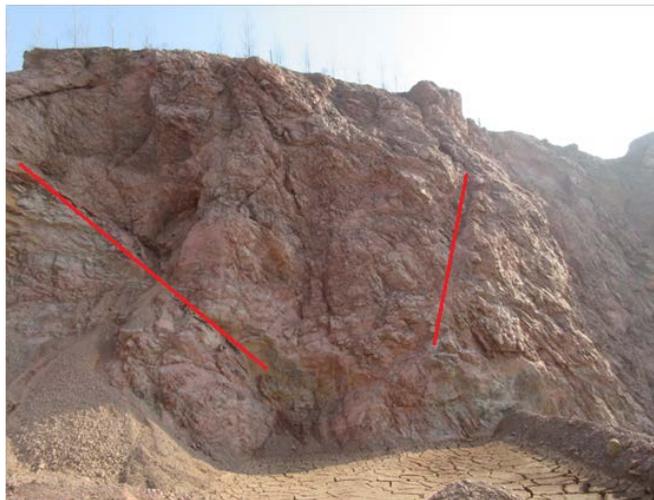
Figure 2. Local unstable slope
图 2. 局部不稳定边坡

边坡南部坡面基岩裸露，岩体底部较完整，顶部风化裂隙较多，坡度约为 50°~85°，坡率 1:0.82~1:1.58，节理产状 117°∠76°目前，坡顶边缘处形成无顺坡向的冲切裂隙，根据边坡现状条件分析，稳定性较差。

边坡东部存在多处小型危岩体，如图 2 所示，顺坡向的冲切裂隙，产状 105°∠80°底部悬空，沿节理形成危岩体，危岩体高 5 m，最宽 7 m，长 4 m，体积约 140 m³。随着时间的推移，在风化、雨水浸泡、开挖坡脚等外力作用下，岩体易沿裂隙崩塌。

综合考虑边坡稳定性及后期土地整理施工，设计采坑立面采用光面爆破台阶式削坡方法，形成 5 个台阶，台阶宽度 10 m，高差 10 m，削坡坡角为 60°。

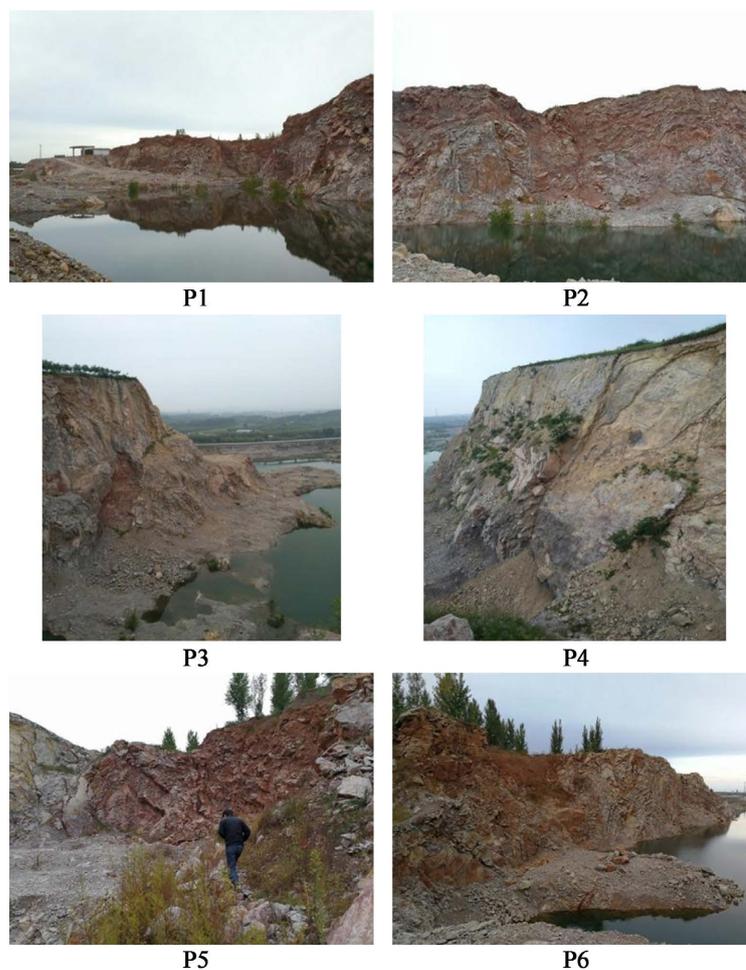
Figure 3. Current situation of slope
图 3. 边坡现状

治理区南部露天采场底部标高为+135~+140 m，四周边坡顶部标高+162~+198 m，边坡高度为 22~58 m，边坡高度起伏大，整体上西侧、北侧边坡高度低，东侧、南侧边坡高度较高；根据边坡高度和坡向的不同可将露天采场边坡分为 7 段，分别为 P1~P7，其中 P1~P6 段如图 3 所示。

P1 边坡：总长约 170 m，坡高 15~20 m，坡向 265°，坡度 70°~90°，岩性灰岩、云斑灰岩为主，表层 2~3 m 风化作用较强，裂隙中充填有较多泥质，呈砖红色，临近坡口处有较多危岩体；坡体中部和下部由于开采爆破和机械等外力作用形成较多不规则裂隙，碎块较多；总体而言 P1 边坡目前处于不稳定状态，有掉块或崩塌的可能。

P2 边坡：总长约 430 m，坡高 25~45 m，坡向 310°，坡度 70°~90°，岩性为砾岩、砂岩和灰岩、云斑灰岩，边坡上部主要为砾岩和砂岩地层风化程度较高，存在浮石和小规模崩塌现象，下部为灰岩地层风化程度较低，但由于矿山开采的扰动发育有较多不规则裂隙，也存在掉块现象；边坡目前处于不稳定状态，有发生崩塌的可能。

P3 边坡：总长约 150 m，坡高 45~55 m，坡向 96°，坡度 70°~90°，岩性为灰岩、云斑灰岩，受构造活动和风化作用的影响，边坡裂隙发育，部分层间裂隙有泥质充填。上部边坡有顺层崩塌的现象，下部边坡基岩风化较弱，但开采扰动大基岩呈碎裂状，存在小规模的崩塌现象。边坡目前处于不稳定状态，

仍然有发生崩塌的可能。

P4 边坡：总长约 210 m，坡高 50~55 m，坡向 310°，坡度 70°~85°，岩性为灰岩、云斑灰岩。受构造作用控制，边坡上部切坡面光滑平整，岩体完整性好，边坡下部未沿原有结构面开采，岩体较破碎，目前坡体上存在较多危岩体并且伴有小规模崩塌现象。总体而言 P4 边坡目前处于不稳定状态，有发生崩塌的可能。

P5 边坡：总长约 140 m，坡高 15~30 m，坡向 83°，坡度 80°~90°，岩性以灰岩、云斑灰岩为主，因处于两套地层接触带附近，边坡含有部分角砾岩。边坡岩体风化程度较高，呈中风化~强风化状态，不规则裂隙发育，表面呈砖红色。经现场调查，坡面存在较多危岩体和碎块，随时有发生崩塌的可能。

P6 边坡：总长约 190 m，坡高 20~25 m，坡向 135°，坡度 60°~85°，岩性以灰岩、云斑灰岩为主，因处于两套地层接触带附近，边坡含有部分白垩系大盛群马郎沟组紫红色复成分砾岩、砂岩。边坡岩体风化程度较高，呈中风化~强风化状态，不规则裂隙发育，表面呈砖红色。经现场调查，坡面存在较多危岩体和碎块，随时有发生崩塌的可能。

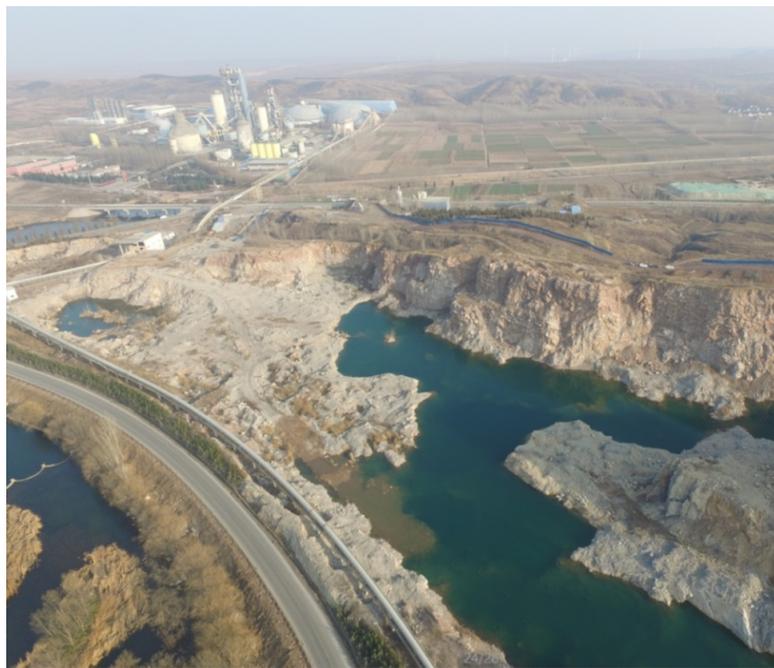
Figure 4. Geological environment status (Shooting angle 10°)
图 4. 地质环境现状(拍摄角度 10°)

治理区底面岩石裸露，高低起伏不平，总体为中间高，南北低，底面标高+139~+149 m，相对高差最大约 10 m，底面总面积约 75,000 m²，如图 4 所示。

采场境界平面呈椭圆形,南、北纵向长 120~140 m,东、西向宽 60~80 m,矿坑底部少量积水,矿坑周边地形标高约在+145 m 左右,坑底标高约在+138 m 左右,开采深度 7 m 左右,采场底部不平整,边坡角约 45°~60°。

设计对 B 区底面进行场地平整, 统一削平至标高+142 m, 主要采用机械式削高填低的方法。施工时将大块废石渣堆于凹坑底部, 利用中、小块度石渣进行填隙, 分层夯实。采坑底面削高填低机械平整面积 5.46 万 m^2 , 其中削高 14 万 m^3 , 回填 14 万 m^3 , 不产生余料。水面除水池外, 填平至+142 m, 所需回填石方量为 3.7 万 m^3 (利用削坡产生的砂砾岩)。平整后进行覆土, 覆土面积为 6.36 万 m^2 , 厚度为 0.6 m, 总计覆土 3.816 万 m^3 。覆土后土壤质量, 要符合《土壤环境质量农用地土壤污染风险管控标准(试行)》(GB 15618-2018) [15]。
