# 热轧带钢表面马蹄状起皮缺陷分析

唐山瑞丰钢铁(集团)有限公司, 河北 唐山

# Analysis on Horseshoe-Shaped Surface Upward Defects in Hot Rolled Steel Plate

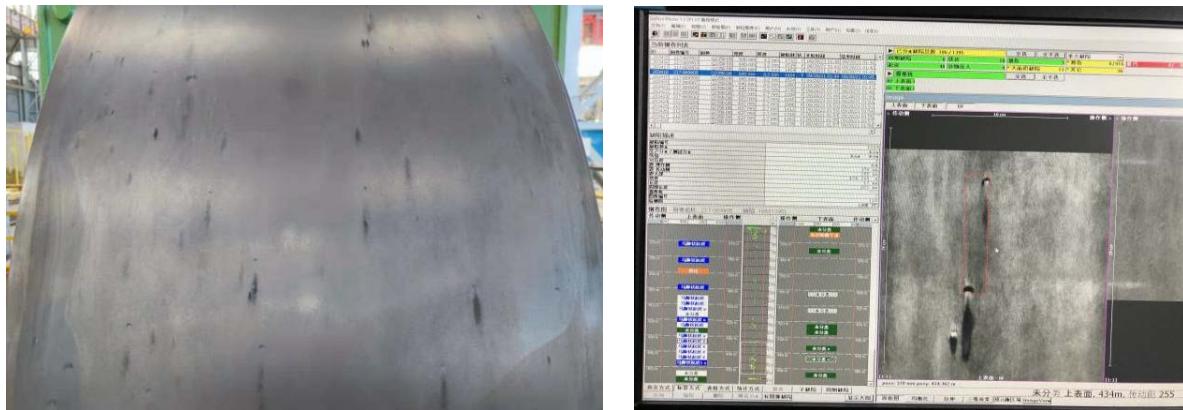
化学成分见表1所示，成分控制符合判定标准。根据缺陷的数量和形貌特征，缺陷的一般规律为头部点状伴随黑色“拖尾”形状，缺陷与基体相连，无明显翘起起皮现象，与轧制方向平行，分布于整个带钢上表面，无明显位置分布规律，边部较中间数量偏多，长度集中在17~128 mm，宽度5~30 mm。经冷轧工序验证，该类缺陷冷轧后在板面形成银白色条状缺陷，断续分布，长度不一，出现位置与热轧带基本对应。具体形貌如图1所示。

**Figure 1.** The photo of sliver defect**图 1.** 条状缺陷照片

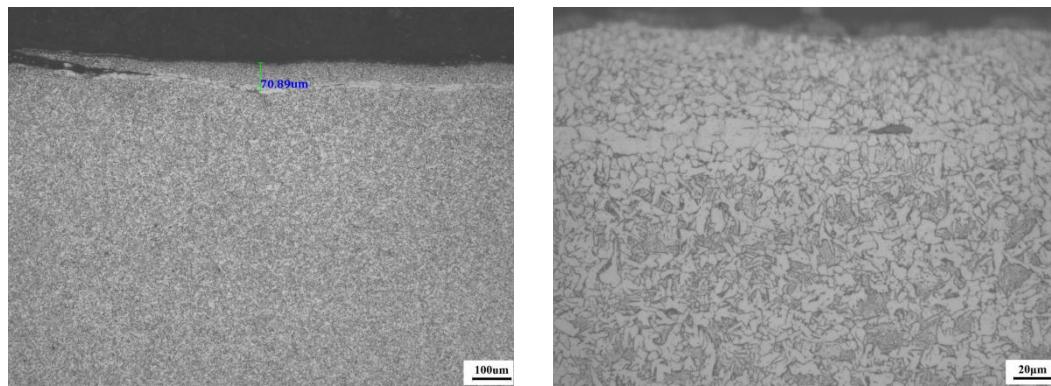
如图 3 和图 4 所示, 位置 1 缺陷深度  $70.89 \mu\text{m}$ , 位置 2 缺陷深度  $81.08 \mu\text{m}$ , 缺陷整体深度均小于  $0.01 \text{ mm}$ , 靠近钢带表层位置并具有一定延展性, 同时缺陷处存在脱碳及铁素体晶粒粗大现象, 基体组织为铁素体 + 珠光体 + 少量贝氏体。

**Figure 3** Position 1 metallographic structure of cross section at defect position

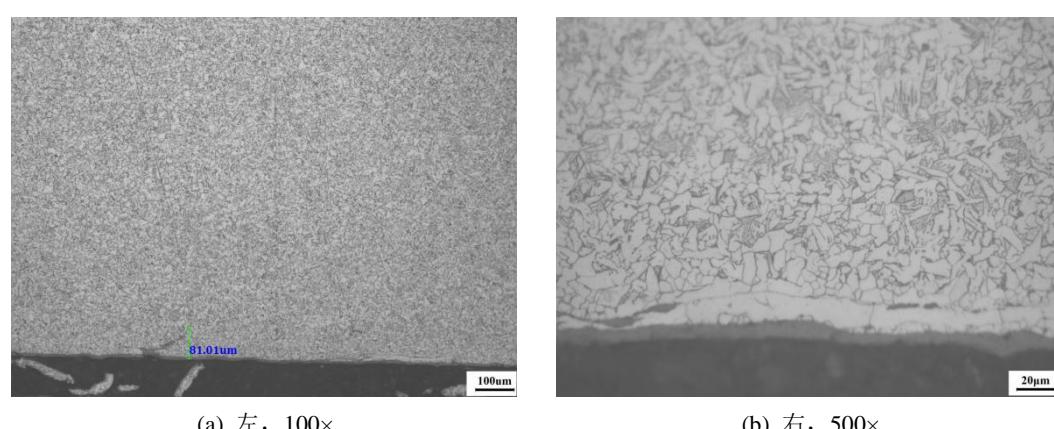
**Figure 4.** Position 2 metallographic structure of cross section at defect position

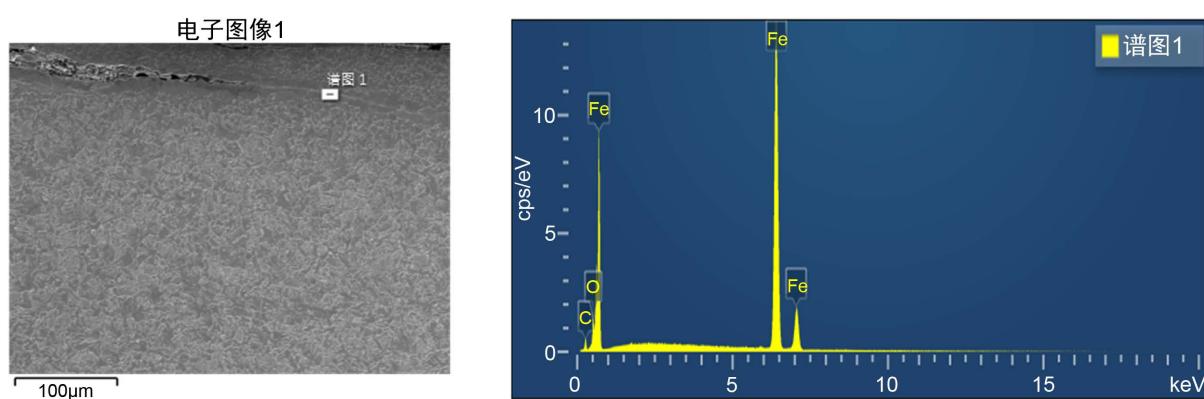
能谱分检测结果表明, 如图 5 和图 6 所示, 缺陷处仅存在 O 和 Fe 元素, 未见其他异常元素。分析认为该缺陷并非夹杂物引起, 结合金相组织情况, 缺陷附近存在晶粒粗大现象, 为高温状态下产生。

**Figure 5.** Position 1 energy spectrum analysis result of defect position

经检测, 缺陷部位存在 O 和 Fe 元素, 缺陷内部存在已被氧化, 不是由于夹杂物引起的。缺陷附近存在晶粒粗大现象, 为高温状态下产生, 说明铸坯本身裂纹在后续的轧制中, 可造成缺陷扩大产生起皮。

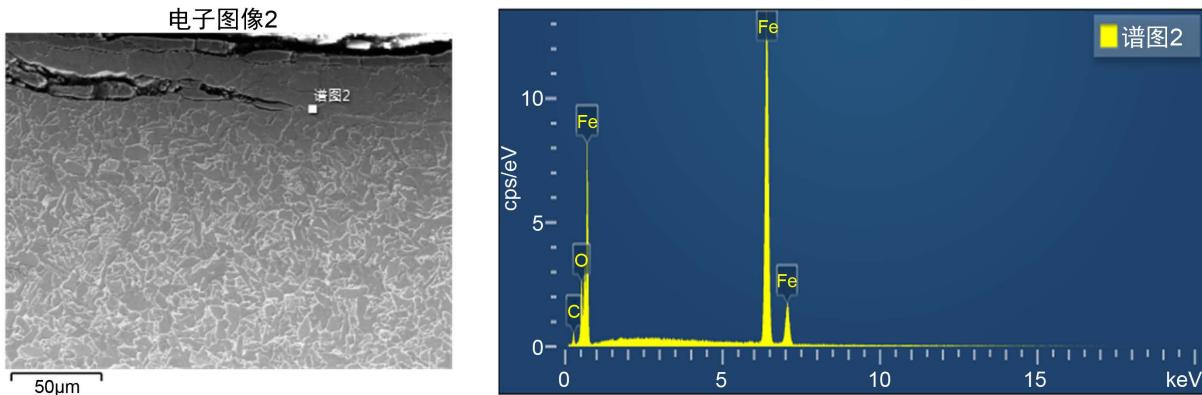
**Figure 6.** Position 2 energy spectrum analysis result of defect position**图 6.** 位置 2 缺陷位置能谱分析结果

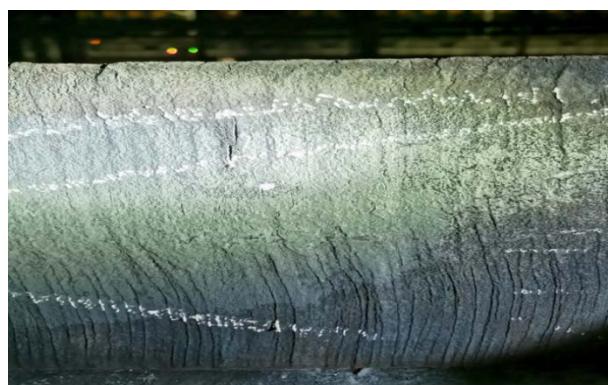
**Figure 7.** The photo of casting slab cast by furnace**图 7.** 炉甩铸坯照片

观察炉甩铸坯情况, 如图 7 所示, 炉甩铸坯内弧表面良好, 横截面有不同程度的中间裂纹、中心线

裂纹和三角区裂纹，其中中间裂纹主要位置在铸坯内弧、近表面位置。为确认铸坯皮下裂纹深度和形貌，取炉甩铸坯做低倍样进行检测，取铸坯上表面 1 cm 厚铸坯进行酸洗，酸洗后可见，如图 8 所示，内弧侧(铸坯上表面)距离边部 30 mm 处有 1 处纵裂；外弧侧(铸坯下表面)边部及中部均有不同程度裂纹。继续对铸坯表面进行处理，使用铣床铣去铸坯表面 2 mm 后观察缺陷形貌，内弧侧、外弧侧铸坯质量正常，无明显缺陷。因此，铸坯的皮下裂纹位于铸坯表层位置。

通过对条状缺陷样品进行金相组织、微观形貌及成分以及铸坯质量分析，认为该类马蹄状起皮缺陷产生的原因为铸坯皮下裂纹在后续的轧制过程中因轧钢加热工艺的异常导致进一步扩大形成。针对以上原因，可从减少连铸坯皮下裂纹及优化加热工艺控制来进行改善。
