热轧低碳钢冷轧边裂原因分析及改善措施

唐山瑞丰钢铁(集团)有限公司, 河北 唐山

Reason Analysis and Improvement Measures for Edge Crack of Hot-Rolled Low Carbon Steel after Cold Rolling

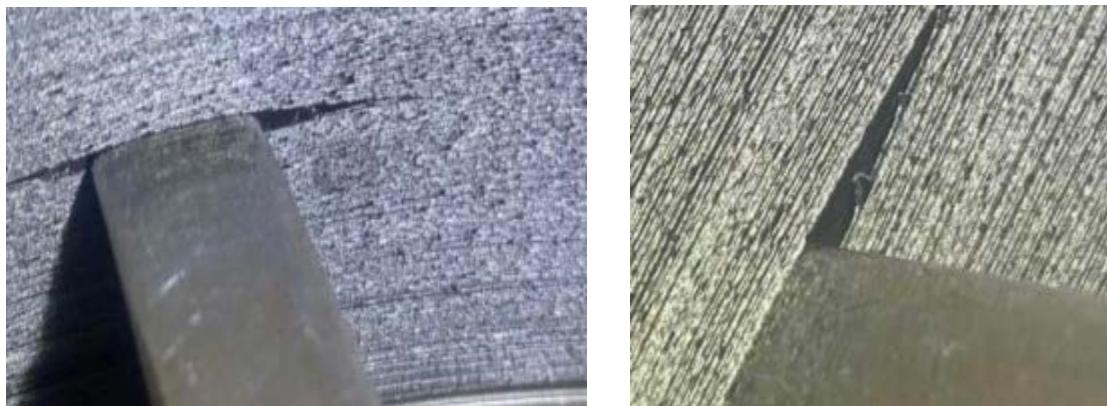
化学成分见表 1 所示，成分控制符合判定标准。冷轧边裂缺陷分布的一般规律为边裂分布位置在冷轧成品卷芯 60 mm，单侧出现占比 65%，且操作侧频率高于传动侧，少量双侧均会出现，裂口深度 1.5~2 mm，严重时达到 3 mm。结合客户生产工艺，对应热轧卷板位置为尾部 40~50 m 范围内。具体形貌如图 1 所示。

Figure 1. The photo of edge crack
图 1. 边裂缺陷照片

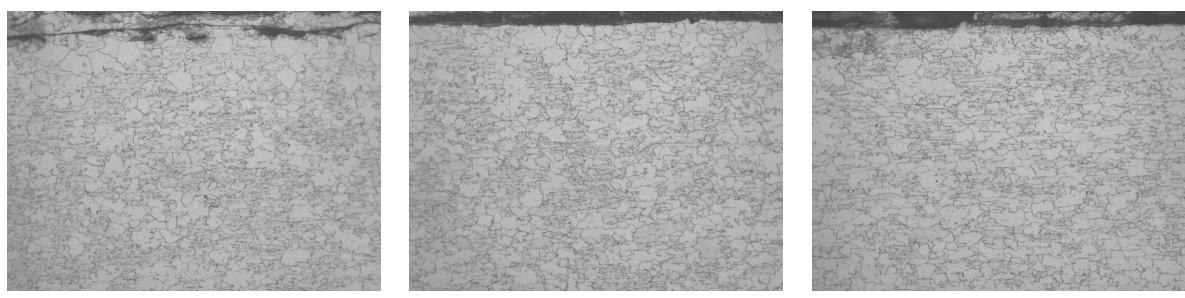
如图 3 和图 4 所示, 操作侧距离边部 15 mm 范围内为全厚度混晶组织, 晶粒均匀性较差; 传动侧距离边部 10 mm 范围内为全厚度混晶组织, 晶粒均匀性较差。

(a) 左, 距边部 5 mm, 200 \times (b) 中, 距边部 10 mm, 200 \times (c) 右, 距边部 15 mm, 200 \times

Figure 3. Metallographic structure of operation side
图 3. 操作侧边部金相组织

3.3. 边部粗晶及混晶形成原因

精轧过程冷却水种类主要包括机架间冷却水、防剥落水、逆喷水等, 通过现场调查发现, Q195 系列冷轧基料生产控制模式中机架间水投入自动模式(一般数量为 F1~F3), 且 F1 和 F2 机架间冷却水量较大, 边部接触水量较多, 冷却速度较快。钢带尾部 F1 抛钢后, 防剥落水未及时关闭, 防剥落水冲浇钢带尾部, 导致钢带尾部冷却速度较快。

高温带钢边部位置属于二维传热, 边部热损失较主体位置快, 因而导致带钢边部及近边部表层的相变先于中间部分发生, 带钢在两相区($\alpha + \gamma$)终轧时, 奥氏体和已转变的部分铁素体会同时变形。变形后的奥氏体在随后的冷却转变中, 由于再结晶和相变使得变形潜能得到消除或部分消除; 而变形后的铁素体, 由于其变形潜能无法通过相变或再结晶消除而留在组织中。这些变形潜能以畸变能或亚结构等形式存在于铁素体之中, 相当于带钢表面(带钢表面由于温度较低而处于铁素体状态)留有一定的冷加工硬化, 在后续冷却的过程中, 容易发生晶粒粗化及边部混晶现象。经理论数据查询, Q195 低碳钢两相区温度为 800°C~875°C, 对应现有终轧温度 880°C, 结合现场实际温度测量, F1~F3 精轧阶段温降对边部粗晶形成有较大影响。

试验钢种: Q195, 试验规格: 3.0 * 927 mm, 通过调整轧制速度及精轧入口温度 $\leq 1040^{\circ}\text{C}$, 终轧温度设定 900°C, 轧制过程投入 F1 机架间冷却水, 防剥落水 F1~F3, 逆喷水 F6、F7, 同时机架间冷却水边部水嘴进行封堵, 封堵数量为 8 个。

试验钢种: Q195, 试验规格: 3.0 * 1010 mm, 针对 F1 抛钢后, 防剥落水冲浇尾部现象, 进行关闭 F1~F3 防剥落水试验, 与开启 F1~F3 防剥落水进行比对。

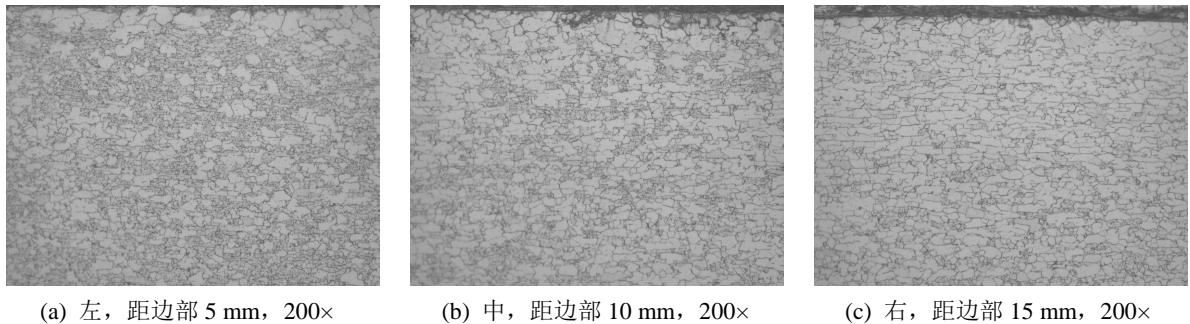
Figure 4. Metallographic structure of transmission side
图 4. 传动侧边部金相组织
