# GDX500小盒包装机烟包移位及五号轮夹烟维修案例分析

GDX500包装机作为卷烟生产企业的主要机型, 承担着重要的产能任务。在GDX500设备的维修保养过程中发现, 在影响其设备运行效率的众多因素中, GDX500小盒包装机烟包移位及5号轮夹烟故障是一个重要因素。本文通过对GDX500包装机5号轮传动系统的分析, 查找小盒包装机烟包移位及5号轮夹烟故障的主要原因是烟包输送带补偿机构(内齿轮变速机构)故障和烟包输送带传动机构(共轭凸轮间歇机构)故障。基于对故障原因的分析, 更换相应损坏件, 调整电机相位, 等方式排除小盒包装机烟包移位及5号轮夹烟故障。

# Analysis of Maintenance Cases for Tobacco Packet Shift and 5th Wheel Clamping Failure in GDX500 Carton Packaging Machine

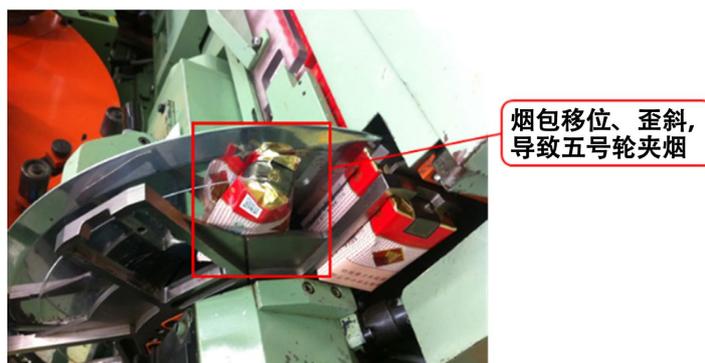
Figure 2. Diagram of the fifth wheel holding the tobacco  
图 2. 五号轮夹烟示意图

GDX500 小盒包装机在运行过程中会出现烟包输送通道中烟包移位、歪斜现象, 导致 5 号轮夹烟故障。此故障时常出现, 设备运行效率难以得到保障。5 号轮夹烟故障如图 2 所示。

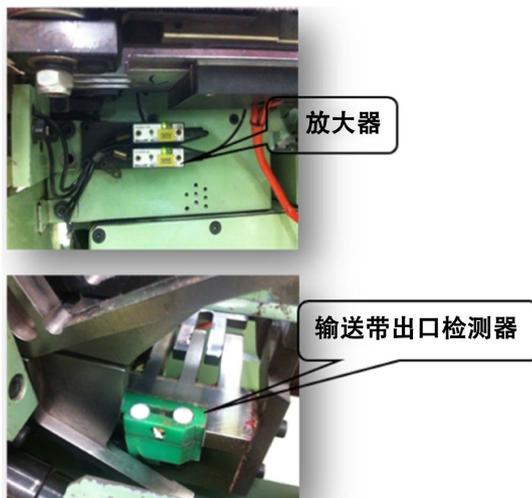
Figure 4. Working principal diagram of the compensation motor  
图 4. 补偿电机工作原理图

在排除其他夹烟原因后, 检查烟包输送带补偿机构工作是否正常, 烟包在输送带通道中包数 68~70 包之间, 大多数设定为 69 包, 烟包在输送带出口存在时, 两个检测器相位是  $239^{\circ}$ ~ $259^{\circ}$  之间, 两个检测器分别检测烟包侧面的前端和后端, 该检测器控制补偿电机工作。工作原理是在机器相位  $239^{\circ}$ ~ $259^{\circ}$  之间

时, 如果检测器未检测到烟包时, 补偿电机带动内齿轮变速机构加速, 反之如果在该相位区间提前检测到烟包时补偿电机带动内齿轮变速机构减速, 使烟包输送带正确传送烟包到位。如图 4 所示。

与此同时, 检查、更换补偿电机联轴器。在烟包输送通道中出现烟包送不到位、烟包输送超前工位错误及 5 号轮夹烟时, 应检查补偿机构电机工作是否正常, 联轴器是否转动, 如果不转动, 检查联轴器是否断裂, 如果断裂更换联轴器, 使电机补偿机构正常工作。

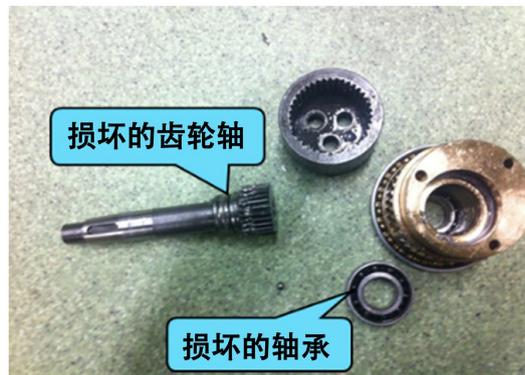
Figure 6. Diagram of gear shaft and bearing wear  
图 6. 齿轮轴及轴承磨损示意图

内齿轮变速机构的涡轮偏心座孔内装有一薄轴承与齿轮轴联接, 由于偏心座内的齿轮轴变速和间歇运动, 轴承受到的冲击较大, 同时齿轮轴带动烟包输送带运动, 使得负荷加重, 轴承易损坏[5], 如图 6 所示, 造成内齿轮变速机构异响、烟包输送带运动不平稳、导致 5 号轮夹烟等故障, 应重新更换轴承, 使共轭凸轮间歇机构运动平稳可靠, 烟包正确输送到位。

涡轮两端支撑轴承由于使用时间长, 滚珠磨损导致间隙增大, 轴承的径向跳动, 致使内齿轮与齿轮啮合不紧密, 严重时甚至会出现跳齿的现象, 导致 5 号轮夹烟故障, 应重新更换轴承。

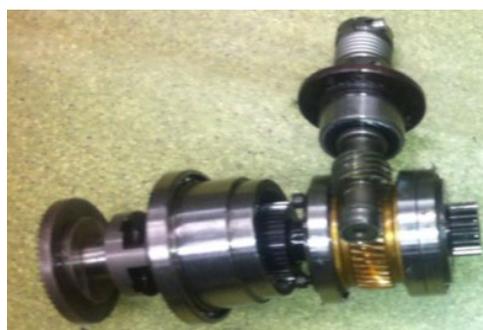
Figure 8. Schematic diagram of the conveyor drive mechanism for cigarette packs  
图 8. 烟包输送传动机构示意图

烟包输送带传动故障除了主要由内齿轮变速机构导致外, 共轭凸轮间歇机构故障也是一个重要原因。烟包输送带传动带是由共轭凸轮间歇机构 - 内齿轮变速机构 - 蜗杆蜗轮 - 牙嵌式离合器 - 齿轮轴 - 齿轮 - 主动带轮组成。通常出现故障的是共轭凸轮间歇机构, 如图 8 所示。

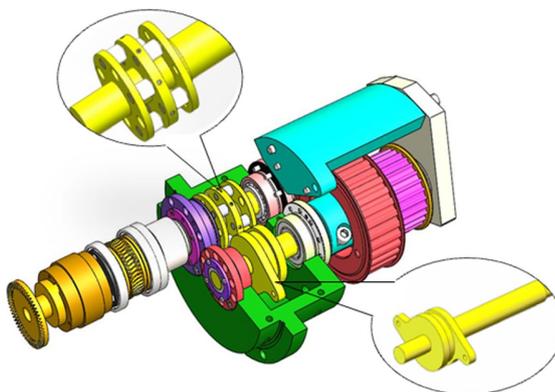
**Figure 9.** Schematic diagram of conjugate cam transmission  
**图 9.** 共轭凸轮传动示意图

共轭凸轮间歇机构的传动精度高, 共轭凸轮的传动原理是通过两片凸轮同时控制一从动件, 所以共轭的两片凸轮必须严格保证一进一退, 即你退我进, 否则机构会卡死或损坏。如图 9 所示。共轭凸轮间歇机构由于高速运动和自身间歇运动, 故机构内的凸轮和滚子受到较大的力, 凸轮的传动弧面、定位弧面和滚子表面产生磨损, 磨损后凸轮工作表面与滚子工作面间隙增大, 导致凸轮机构传动和定位不精确。

同时, 随着磨损加剧, 间隙不断变大, 凸轮与滚子的运动冲击变大, 导致滚子损坏和滚子内部的轴销折断, 最终会导致 5 号轮夹烟。

凸轮机构的凸轮和滚子间隙变大, 应更换相应损坏件, 共轭凸轮间歇机构的凸轮和滚子啮合是没有间隙的, 传动弧面和定位弧面与滚子啮合是均匀的、对称的, 实现运动是一进一退, 一边是传动弧面工作, 另一面是定位弧面工作, 在更换凸轮与滚子时, 要进行凸轮与滚子间隙调整, 使凸轮滚子啮合间隙为零。由于支撑座是偏心的, 因此可通过调整凸轮轴两端支承座来实现。
