大型热轧辊四列圆柱轴承滚子失效分析

武广富

瓦房店轴承集团有限责任公司, 辽宁 瓦房店

Failure Analysis of Rollers in Four-Row Cylindrical Bearings of Large Hot-Rolling Rolls

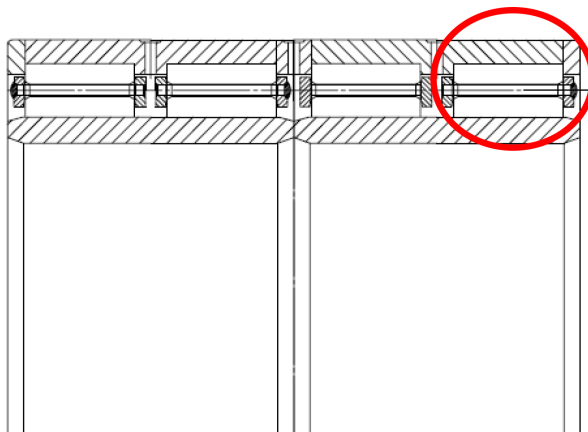
图 1. 四列圆柱滚子轴承结构简图

碎裂滚子主要集中在图 1 画圈侧。套圈滚道表面严重擦伤温升变色，滚子断口有的起源于内孔，内孔表面有擦伤。对碎裂滚动体进行切样腐蚀检测，发现滚子表面严重擦伤温升变色，滚子断口有的起源于内孔，内孔表面有擦伤，滚子损坏都是整体碎裂，而不是剥落失效。滚子孔内有擦伤痕迹，初步判断滚子内孔润滑不良和使用擦伤引起内孔裂纹，继续使用裂纹扩展滚子碎裂，滚子表面有擦伤及疲劳损伤。选取 2 粒碎裂滚动体试样和 1 粒完好滚子试样进行检测分析，分别标记 1#、2#、3#。滚子碎裂情况详见图 2~4。

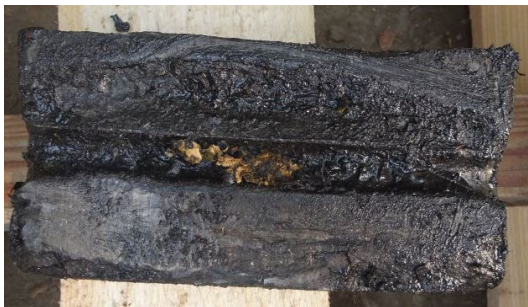
Figure 2. Damage image of 1# rolling element
图 2. 1#滚动体损坏图

1#滚子(损坏)表面硬度 47.5.0 HRC。滚动体表面出现擦伤温升硬度降低；芯部硬度 37.5. HRC，满足要求。淬硬层深度 0 mm (标准 52.5 HRC 处深度 ≥ 3.0 mm)。

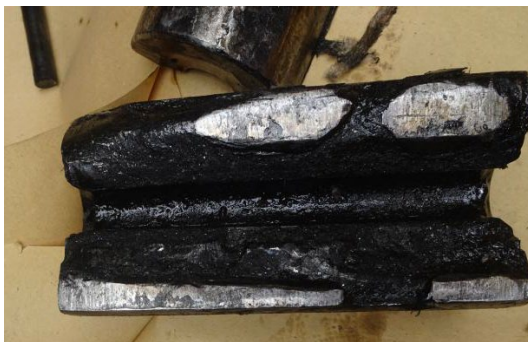
Figure 3. Damage image of 2# rolling element
图 3. 2#滚动体损坏图

2#滚子(损坏)表面硬度 61.8 HRC (标准 58~63 HRC)。

心部硬度 23.0 HRC(标准 32~48 HRC)，孔内出现擦伤温升硬度降低。淬硬层深度 0.95 mm (标准 52.5 HRC 处深度 ≥ 3.0 mm)。

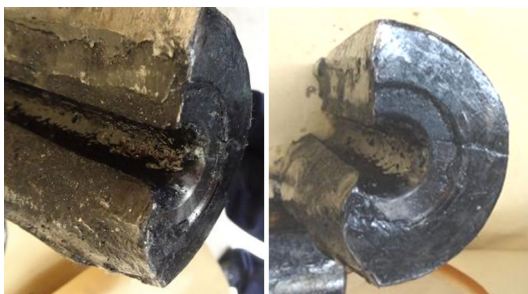
Figure 4. Damage to rolling elements
图 4. 滚动体损坏

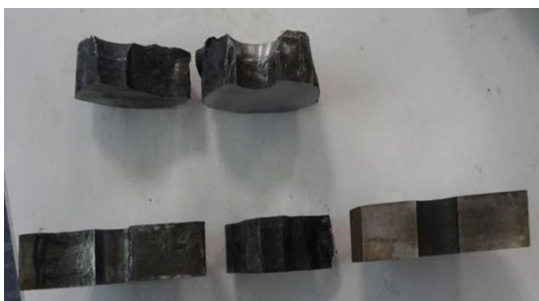
对失效滚子进行切样检测分析，滚动体内部孔内磨损严重，见图 5。采用腐蚀方法检测，发现滚子孔内有烧伤现象。见图 6。

Figure 5. Fracture surface of roller sample
图 5. 滚子切样断口图

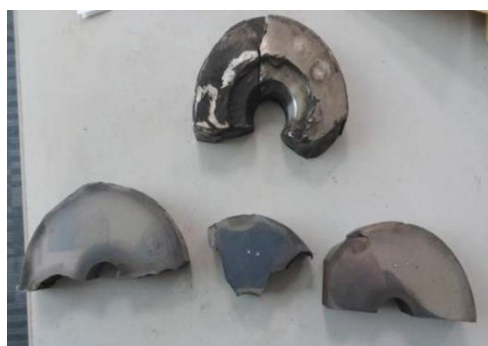
Figure 6. Roller corrosion inspection diagram
图 6. 滚子腐蚀检验图

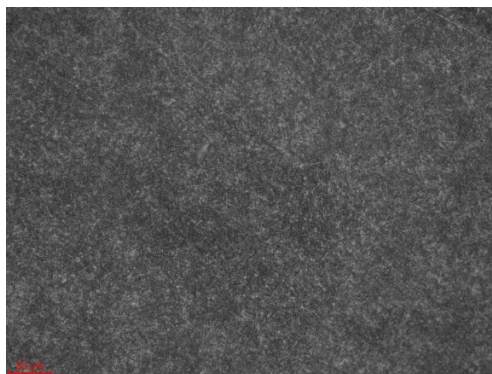
Figure 7. Microstructure of the surface layer of roller No. 1 magnified 500 times

采用 LEICA DMRXE 金相显微镜检验，试样表面有使用擦伤局部组织发生变化，未严重滚子组织符合 JB/T8881-2011 标准要求，擦伤零件表面有擦伤变质层组织，内孔表面局部有裂纹，对 3 个试样进行检测。不同滚动体的组织放大 500 倍检测分析，检测结果见表 2，组织见图 7~13。

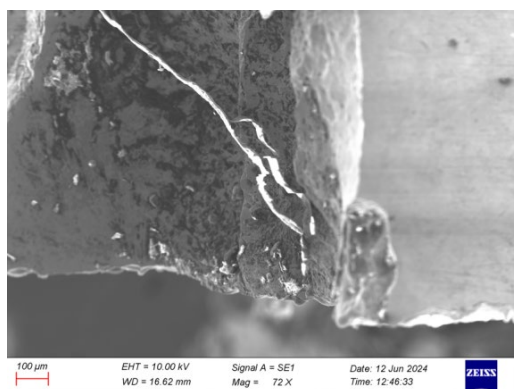
Figure 11. Analysis of cracks in the inner hole of roller No. 2 using an electron microscope
图 11.电子显微镜对 2 号滚子内孔裂纹分析

(2) 根据滚动体损坏图片(图 11)，滚动体是受到外力后由滚子内孔出现裂纹碎裂。滚子端面表面异常擦伤及外径表面有擦伤损坏，滚动体内孔表面有擦伤，疑似润滑不良导致干磨，擦伤易引起滚子裂纹碎

裂，受力异常可能引起擦伤损坏。

因此，排除滚动体制造缺陷导致提前失效。根据滚动体主要一侧出现损坏，再结合辊压机的工况。本次轴承失效主要由于滚子孔内润滑不良，出现干磨导致孔内出现微裂纹，当轴承一列滚动体突然承受较大的冲击载荷后，导致滚动体碎裂。

(1) 结构优化：增大滚子内孔与支柱间隙，及滚子内孔两侧设计引导坡，便于润滑油进入。便于润滑油进入滚子内孔，避免支柱与滚子发生干磨现象。见图 16。

(2) 降低滚子孔内粗糙度, 对孔内进行抛光处理, 避免应力集中。

(3) 优化润滑系统, 增加强制油雾润滑, 让润滑油最低油位保持在最低 2~3 格滚子浸在润滑油中。解决滚子内孔润滑不良问题。

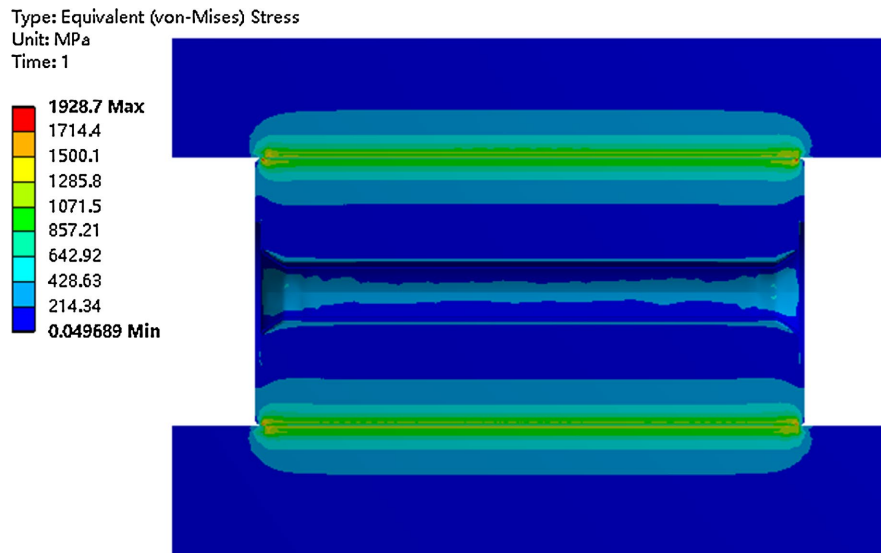
Figure 15. Equivalent stress of longitudinal section at contact center
图 15. 接触中心纵切面等效应力

(1) 对滚子进行仿真分析，分析滚动体受最大载荷时的应力情况。根据图 15 可以看出滚动体表面最大应力 1928.7 Mpa，孔内最大应力 642.92 Mpa，许用应力 4000 Mpa [3] (根据 ISO76 标准规定)，设计满足使用需求，见图 15。
