# 汽车轮毂疲劳裂纹的原因分析

针对汽车轮毂在台架试验后产生疲劳裂纹的问题, 采用体视显微镜、金相显微镜、扫描电镜和硬度测试设备等, 对失效的汽车轮毂的成分、组织和性能进行分析。结果表明: 失效的主要原因是热影响区与焊接区附近有脆性氧化夹杂物形成裂纹源; 焊接热影响区的马氏体板条粗化, 承受疲劳载荷的能力弱导致疲劳开裂。

# Fatigue Cracks Analysis of Automotive Wheel Hubs

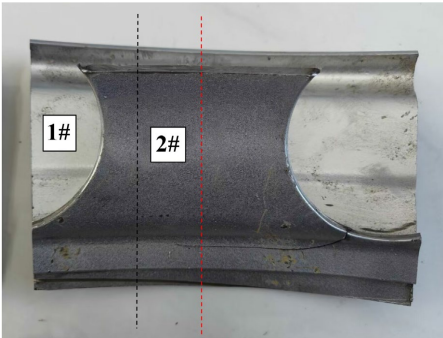
Figure 1. Diagram of failed samples taken from the hub of the test bench  
图 1. 台架轮毂上取的失效试样图

试验钢为 22MnB5 钢(1#试样)和中锰钢(2#试样)经激光焊接而成, 其具体成分见表 1。焊接部位处于图 1 两试样下方弯折线下部。台架试验中裂纹首先从 2#钢的焊接处产生, 向上疲劳扩展到风口(圆弧处), 向下扩展到焊接区域。

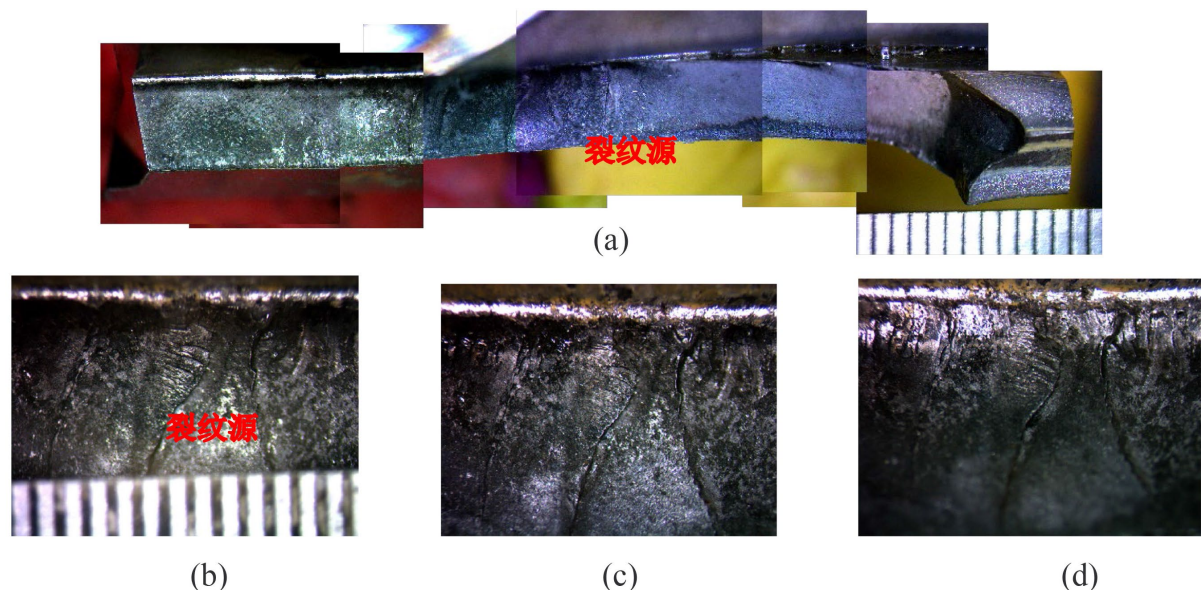
**图 3.** 试验钢疲劳裂纹断口形貌图。(a) 拼接形貌图；(b) 平放放大图；(c) 倾斜 15°图；(d) 倾斜 45°图

图 3 为试验钢裂纹断口形貌, 如图 3(a)所示为其裂纹的拼接形貌, 裂纹源为红色字体所标识。底部边缘存在着多条裂纹源, 将裂纹源处放大(图 3(b)), 其表层较为光滑, 没有氧化层覆盖, 白色应该是小尺寸氧化物。从图 3(b)裂纹源局部放大图和图 3(c)、图 3(d)裂纹源倾斜 15°和 45°形貌上看, 裂纹最宽处在钢的焊接热影响区的亚表面层, 裂纹应该起源于其扩展面的次表面层。

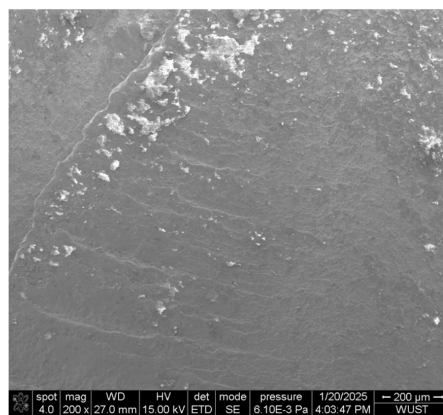
**图 4.** 试验钢裂纹源形貌

图 4 为采用 SEM 对失效试样裂纹源观察结果，试验钢裂纹源断口干净，呈现河滩花样，只有少量氧化物。样品河滩花样处裂纹向四周扩展，且裂纹源处存在片状脆性氧化物。

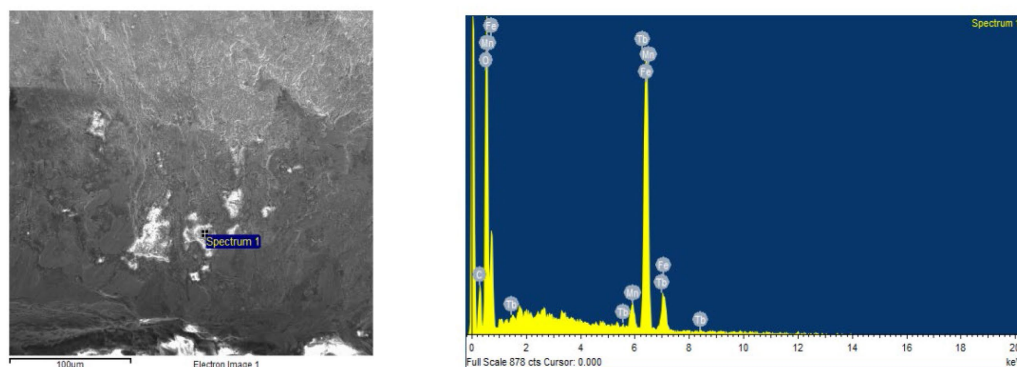
图 5. 试验钢裂纹源白色部位 EDS 分析结果

采用 EDS 对试验钢中白色区和灰黑色区的氧化物进行观察，图谱中(图 5)出现 Fe、O、C 元素，表明白色产物为氧化铁。图 6 为裂纹源附近分析结果，出现 Al、O 元素谱线，表明此处存在  $\text{Al}_2\text{O}_3$  复合夹杂物。这些氧化物夹杂硬度高，与汽车轮毂材料的变形协调能力差，随着疲劳循环加载次数增加，塑性变形区有大量位错产生，变形愈发困难，夹杂物附近易造成应力集中，持续加载就会成为裂纹源。该夹杂物可能是工件焊接时对焊接表面清洗后的残留氧化物，应该尽可能避免和清除。裂纹扩展面的次表面层中有深坑，应该是裂纹起源地，这验证了宏观分析结果。

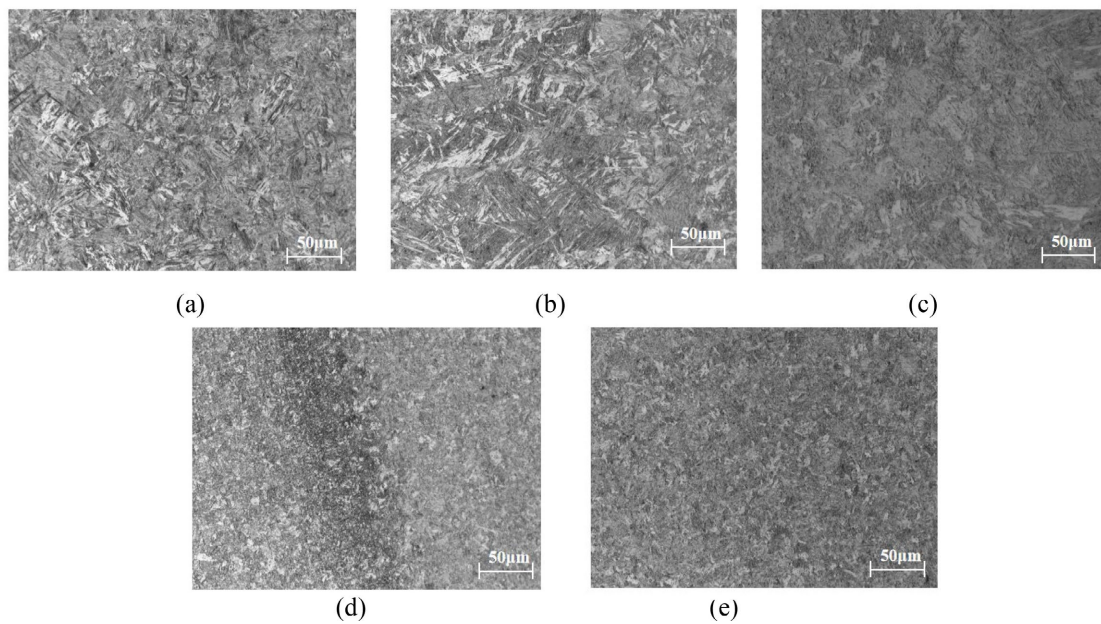
**图 7.** 试验钢各区域金相组织。(a)1#试样组织; (b)1#试样热影响区组织; (c)焊缝组织; (d)2#试样热影响区组织; (e)2#试样组织

图 7 为试验钢焊接处不同区域显微组织。由组织观察可知, 1#试样为 22 MnB5, 微量的 B 较大的提高了钢的淬透性, 其基体为马氏体组织(如图 7(a)), 1#试样的热影响区 1 也为马氏体组织(如图 7(b)), 马氏体板条粗化; 焊接区组织(如图 7(c))出现少量贝氏体组织, 是由于中锰钢的淬透性较 22 MnB5 的要弱, 得到马氏体和贝氏体的混合组织; 2#试样为中锰钢, 其碳含量较低为 0.1%, 会析出少量铁素体, 但锰含量较高为 5.0%, 可以扩大奥氏体相区, 淬火后得到较多的马氏体和部分残余奥氏体, 因此, 2#试样的组织为马氏体、残余奥氏体和少量铁素体(如图 7(e)); 2#试样的热影响区 2 的组织为贝氏体和马氏体复合组织, 应该是 1#试样中的碳扩散进入 2#试样中有利于提高淬透性得到了部分贝氏体组织。

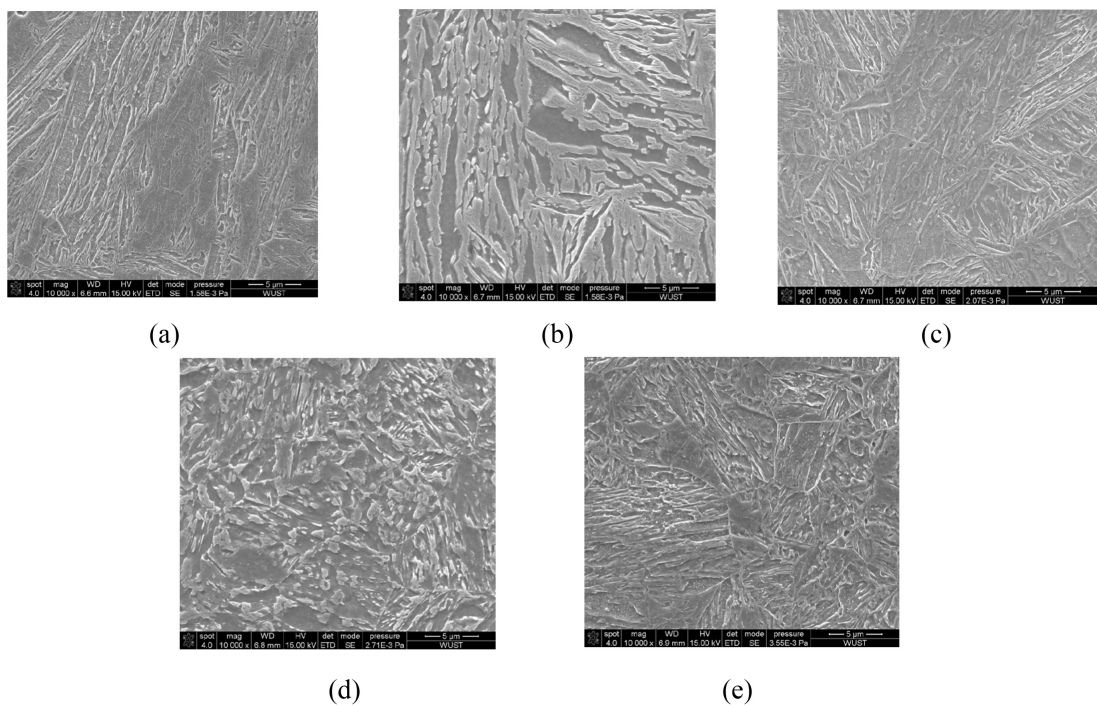
**图 8.** 试验钢各区域扫描组织图(a)1#试样组织; (b)1#试样热影响区组织; (c)焊缝组织; (d)2#试样热影响区组织; (e)2#试样组织

试验钢各区域组织均以马氏体为主, 通过扫描电镜进一步放大观察其内部结构, 如图 8 所示。1#试样中马氏体以纤维状为主, 还有部分块状马氏体(图 8(a))。1#试样的热影响区中马氏体板条明显粗化(图 8(b)), 应该是受热后的奥氏体在热影响区靠近融合线附近的过热区, 在强烈的焊接热量作用下, 该区内晶粒相互吞并和迁移导致晶粒粗化, 而晶粒越粗, 脆性转变温度会越高使脆性增加, 粗化的奥氏体晶粒在冷却过程中相变易形成粗化的马氏体板条, 使得热影响区存在韧性很低的局部脆化区, 其承受疲劳载荷的能力弱, 易造成开裂失效。焊缝区组织比较均匀(图 8(c)), 均是纤维状马氏体, 也有少量贝氏体混合其中。2#试样的热影响区(图 8(d))中马氏体以岛状和小块状为主, 也有部分贝氏体。2#试样中马氏体也是以纤维状为主, 还有部分呈块状, 块的体积比 1#试样的小, 也有少量针状铁素体从过冷奥氏体中析出。

因此, 要调节焊接工艺, 焊后利用余热使焊缝回火降低残余组织应力。此外, 使热影响区形成更多性能较好的针状铁素体以提高钢的强韧性。

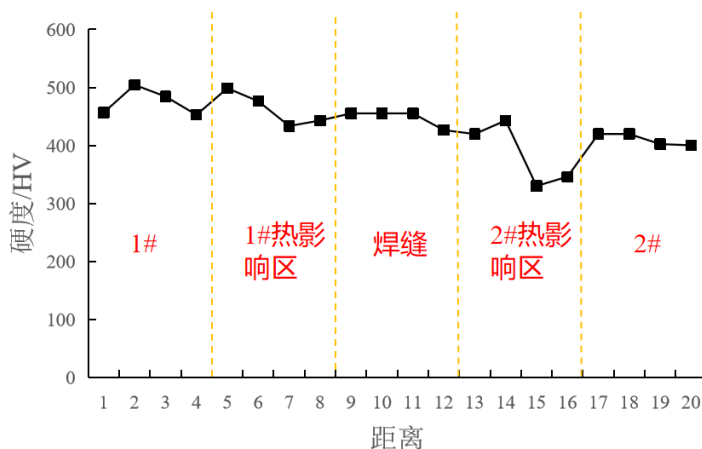
图9. 试验钢不同区域的硬度

试验钢不同区域的硬度值如图9所示, 1#试样基体的平均硬度为 476.8 HV, 其热影响区的平均硬度为 462.8 HV, 比基体硬度要低, 是由于粗化的马氏体板条受载时容易形成微裂纹, 最终发展成疲劳开裂失效。因此, 应该调整激光焊接参数使该区域组织细小。焊接区组织是熔化后激冷组织, 其冷却速度低于 1#试样的热影响区, 有贝氏体出现, 该区域组织比较均匀, 硬度值波动比较小, 其平均硬度为 448.1 HV。2#试样为马氏体、残余奥氏体和铁素体的复合组织, 其平均硬度为 410.5 HV, 较 1#试样基体低, 其热影响区出现较多的贝氏体, 与 2#试样基体硬度相比有所降低为 387.2 HV。

根据疲劳裂纹的形貌观察和组织分析, 裂纹扩展在次表面层, 其扩展速度受内应力影响。焊接时热影响区加热形成奥氏体, 在基体激冷下冷却到  $M_s$  点以下发生马氏体相变, 其膨胀受基体室温马氏体组织抑制, 基体马氏体强度高和压制这部分相变, 形成很大组织应力, 所以导致裂纹在次表面层内扩展。热影响区组织对裂纹形成极为关键, 而激光焊接工艺参数对热影响区组织有重要影响, 应尽可能调整焊接工艺参数使各区域组织细小。
