风电机组齿轮箱行星轮失效分析研究

某风电场安装风机类型为 GE2.5-132 常温型机组，叶轮直径 132 米，齿轮箱厂家为南高齿，型号 FDM2D-E07667-101，结构为两级行星一级平行结构。2020 年 9 月机组并网投产，运行 4 年后于 2024 年 9 月内窥镜检测中发现齿轮箱内部存在断齿，对该台齿轮箱下架更换，并进行失效分析工作。

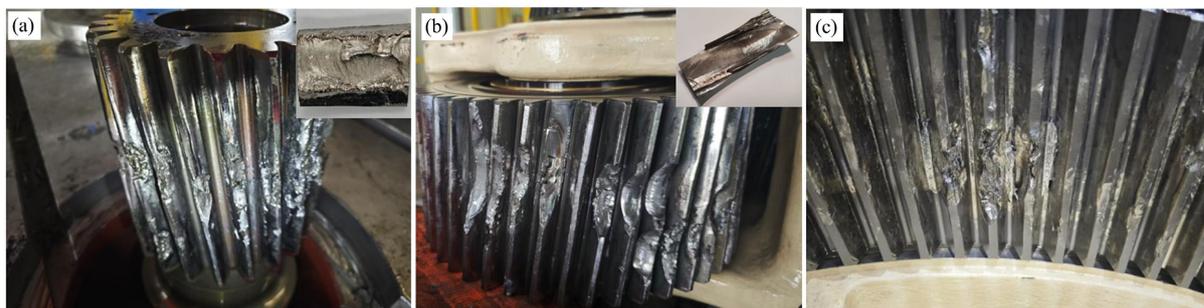
Figure 1. Macromorphology of the failed gear
图 1. 失效齿轮宏观形貌

图 1 为失效二级太阳轮、行星轮、齿圈的宏观样貌。图 1(a)、图 1(c)分别为失效太阳轮、齿圈的断裂形貌，断面存在明显的挤压、塑性变形，表现为碎块进入齿面啮合区后的压溃现象。图 1(b)为失效行星

轮的断口宏观形貌，多数齿根处存在明显的疲劳辉纹，疲劳源区、扩展区、瞬断区清晰可见，为典型的疲劳断裂特征。因此判断初始断裂位置为行星轮齿根处，本文重点开展行星轮断齿的失效分析工作。

(1) 结合各位置断齿宏观形貌、断面微观形貌,判断首先失效位置为二级行星轮齿根处,为典型的疲劳断裂特征,太阳轮、齿圈的断齿为行星轮断齿后的次生失效。

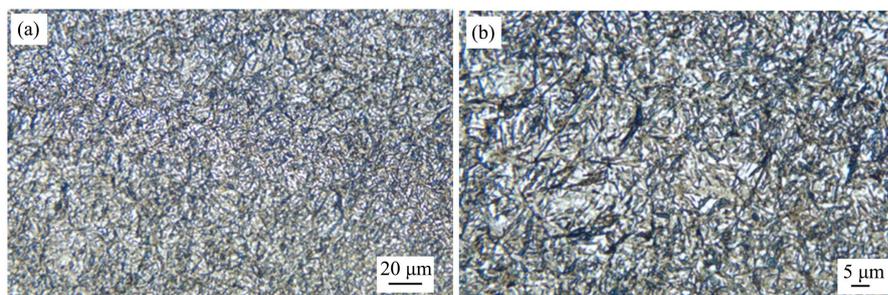
Figure 2. Metallographic structure at the tooth tip of the planet gear
图 2. 行星轮齿顶金相组织

将行星轮齿顶完好部位及缺损部位切取横截面试样，进行金相显微观察，如图 2~4 所示。金相组织较为细密，齿顶和齿根均以针状马氏体为主(图 2、图 3 所示)，而齿芯则以板条马氏体为主(图 4 所示)，均含有残余奥氏体和碳化物，符合该类渗碳钢的组织要求。

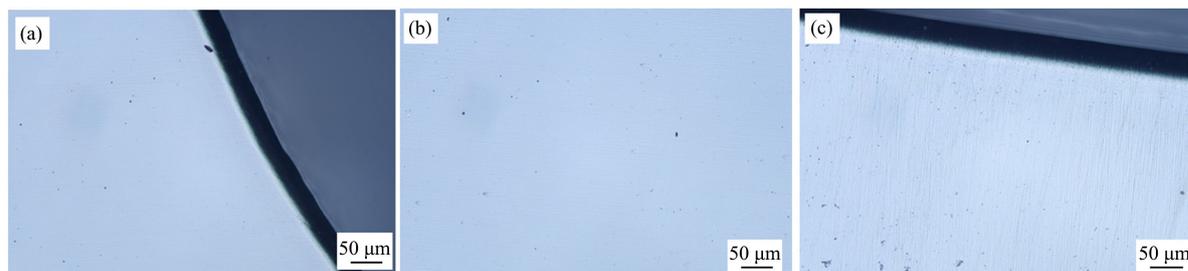
图 5 为抛光态行星轮不同区域宏观形貌，齿顶、齿芯、齿根均存在夹杂物，齿根表面处夹杂物含量较多。通过扫描电镜与能谱分析对行星轮夹杂物尺寸、成分进行分析，尺寸、成分结果如表 2、图 6 所

示。依据 GB/T 10561 《钢中非金属夹杂物含量的测定标准评级图显微检验法》对失效行星轮夹杂物尺寸进行评级，夹杂物评级为 DH 2.0, DT2.5, DS 2.0, 超出 JB/T 13027 《重载齿轮渗碳热处理技术要求》中尺寸要求。能谱分析结果表明，夹杂物主要含 Al、Ca、Si、Cr、S 等元素。

Figure 5. Inclusions in the polished planet gear (a) tooth tip (b) tooth core (c) tooth root
图 5. 抛光态行星轮夹杂物 (a) 齿顶 (b) 齿芯 (c) 齿根

(3) 建议金属熔炼过程中,重点控制钙处理参数,将钢材中钙稳定在 15~25 ppm、钙/铝比控制在 0.8~1.2,钙处理后应软吹氩 $\geq 8\sim 10$ min,严格执行长水口氩封、中间包覆盖及过热度 $20^{\circ}\text{C}\sim 30^{\circ}\text{C}$ 的全流程保护浇注,同时稳定精炼渣系、加强耐材侵蚀检查与更换,并建立 Al、Ca、O 及夹杂物评级的闭环检测与管控,从源头减少大尺寸复合夹杂生成与残留。热处理阶段,采用均匀加热方式,减少工件不同区域的温差,防止局部碳浓度过高导致第二相异常析出,必要时可在热处理后进行二次回火或均匀化退火。

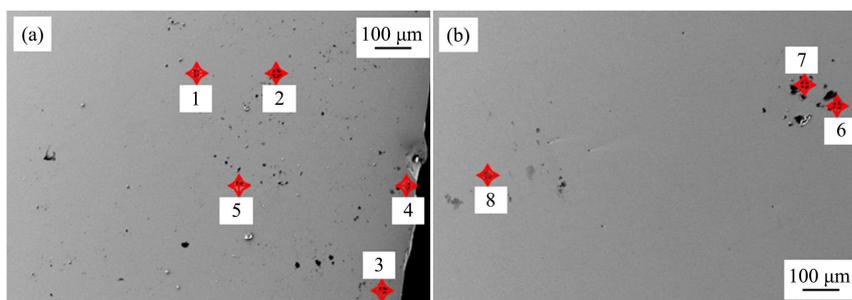
Figure 6. Size analysis of inclusions in the planet gear
图 6. 行星轮夹杂物尺寸分析

从夹杂物 EDS 结果及结合断面扫描结果判断，夹杂物主体为铝酸钙系复合夹杂(CaO-Al₂O₃)，并伴随硅酸盐、硫化物、尖晶石、铬/钼氧化物的复合聚集。其主要成因为钢材精炼后期钙处理过量、喂线工艺不合理导致铝酸钙聚集长大，叠加全流程二次氧化使 Cr、Mo、Si、S 等合金元素氧化形成复合相，以及精炼渣卷入和耐材侵蚀引入外来大颗粒夹杂[13]-[15]。

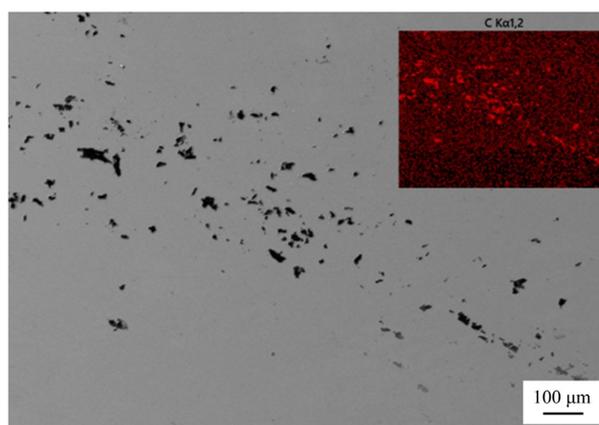
此外，在行星轮近表面发现了条带状密集分布的第二相质点，如图 7 所示，能谱分析显示这些质点含碳量较高，与金属熔炼、热处理阶段工艺不当有关。由于与铁基体物性差异较大、变形不协调，这些分布在近表面的粗大夹杂物(如各类氧化物、硫化物等)、碳化物等在循环承载过程中易因变形不协调等因素产生不同程度的应力集中而成为裂纹形核点，降低部件的长周期服役能力[12]。

Figure 7. Banded second-phase particles

图 7. 条带状第二相质点

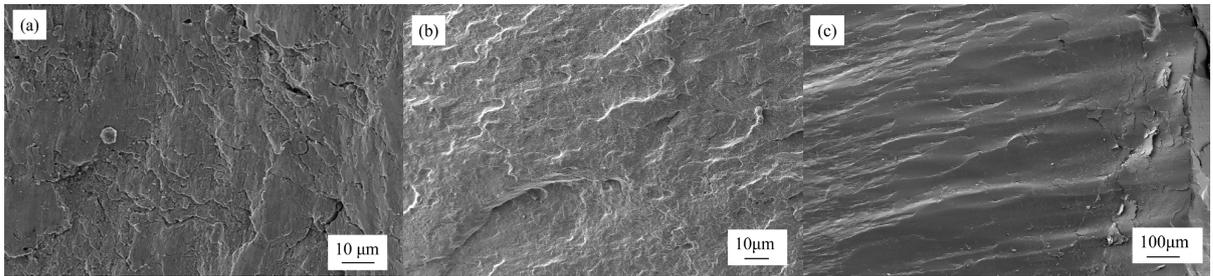
对典型断面进行观察，在超声辅助作用下采用 5%的稀醋酸对断口进行清理。图 8 失效行星轮断面，边缘裂纹萌生处平坦，周围有剥落痕迹，断面可见大量解理面，断面光滑，未见明显塑性变形，裂纹扩展区可见大量疲劳辉纹，表明断口属于疲劳断裂。终断区较光滑，可观察到大量汇聚的条带，表明裂纹扩展速度快。在断裂源区附近通过能谱分析探测到断裂起始区域存在 Si、Cr、S、Mo 等元素聚集的夹杂物，近表面源区附近有含碳量较高的第二相质点，如图 9 所示，与上文未断裂齿轮的扫描电镜结果一致。

Figure 8. Microscopic morphology of the failed planet gear fracture surface (a) origin region; (b) propagation region; (c) overload fracture region

图 8. 失效行星轮断口微观形貌(a) 源区; (b) 扩展区; (c) 瞬断区

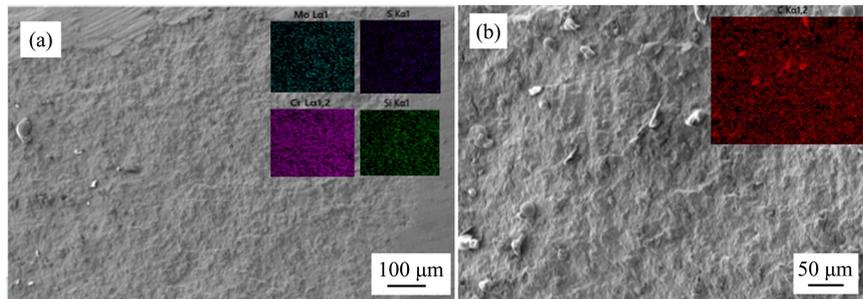
Figure 9. EDS analysis of the fracture origin region of the failed planet gear

图 9. 失效行星轮断口源区能谱分析

(2) 根据行星轮金相组织、扫描电镜分析,失效行星轮的裂纹源处可观察到大量尺寸超标夹杂物、高含碳量第二相质点,结合外加载荷作用,造成行星轮首先于齿根处开裂失效。
