西南地区油气管道水毁与地灾治理成果调研及建议

国家管网集团技术创新有限公司，天津

Research on Achievements and Suggestions for Water Damage and Geohazard Control of Oil and Gas Pipelines in Southwest China

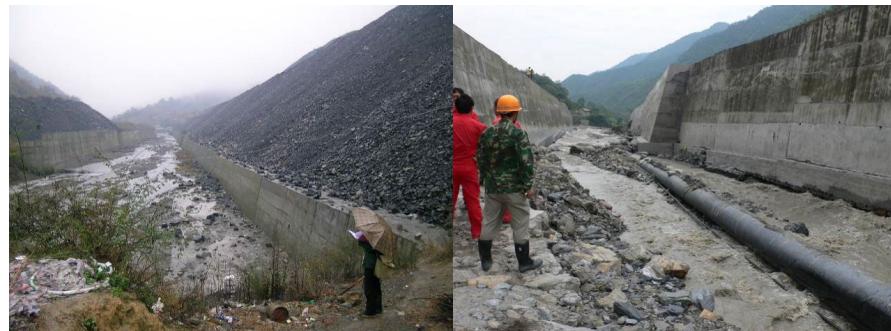
图 1. 治理前现场照片

忠武线穿越榔坪河一处水毁点位于长阳县榔坪镇长丰村三组。河道东西走向，流向自东往西，自然河道宽 25~30 m，河道坡降 2.86%，河道堆积为砂质卵砾石土，含漂石。左右两岸被开辟为弃渣场，左岸是宜万铁路的弃渣场，堆积厚度 20~30 m；右岸为沪蓉西高速公路的弃渣场，堆积厚度 10~20 m。堆积体前缘河岸边，建有混凝土挡土墙，墙高 4~8 m，顶宽一般 2~2.8 m (现场情况见图 1)。管道沿河槽敷设，埋深 1.5~1.8 m。为防止管道冲刷，2005 年在河床上整体砌筑了一层浆砌石硬盖，使河道成为一个过水渠，长度近 400 m，深 4~8 m，最窄处宽约 15 m，最宽处宽约 28 m。

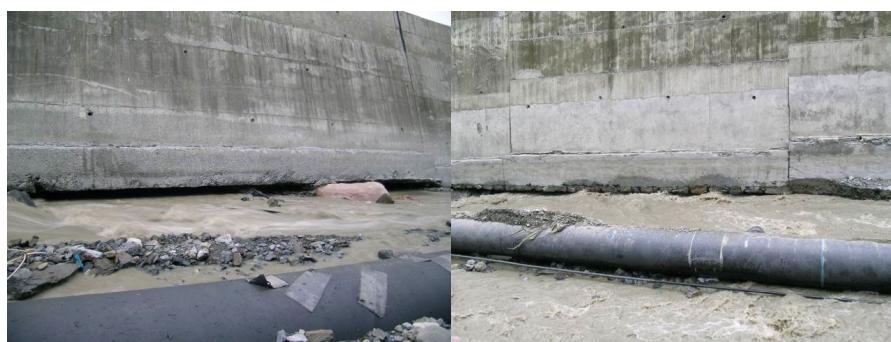
图 2. 河道左右两侧挡墙基础掏空照片

2010 年 7 月山洪爆发，洪水水深 2 m 左右，推断洪峰流量 200 m³/s 左右。洪水将硬覆盖几乎全部冲毁(如图 2 所示)，导致 120 余米输气管道露管漂浮。由于河道两侧有弃渣挡墙限制，河道水毁下切侵蚀较为突出。对照水毁前后所测得的 1:500 地形图，河槽下蚀深度 0.32~1.50 m。不同部位下蚀深度有所差异，硬盖区域下游(距硬盖 40 m)河槽下蚀 0.32 m，硬盖区域上游(距硬盖 45 m)河槽下蚀 0.68 m，硬盖区域获得两点下蚀深度分别为 0.99 m 和 1.5 m。硬盖段上下游河槽下蚀深度较能代表本区段下蚀幅度，因为该部位受硬盖及弃渣挡墙影响较小；硬盖区段下蚀幅度较大，硬盖施工抬高河床及挡墙实施改变河道水势造有较大影响。洪水冲刷作用也导致了河道两侧弃渣挡土墙基础埋深降低，局部被掏空，对挡墙的稳定问题有较大的影响，挡墙一旦垮塌，将对河道中的管道造成毁灭性破坏。

基于该处河道的现状和未来发展趋势,以保护天然气管道为基本出发点,首先将漂移的管道复位,并对管道进行应力释放。在工程防护措施上在露管段下游设置一道拦砂坝,使该区段管道上部覆盖层淤积增厚,保证工程运营期间输气管道的基本安全埋深。针对管道本身的防护,采用混凝土截水墙和硬覆盖层的措施,避免管道穿越位置河床的进一步冲刷下切,同时最大限度地减小对行洪的影响。且拦砂堤坝和截水墙有利于改善河流流态,增大河床泄洪能力,保持岸坡稳定[1]。基于这种考虑,治理工程首先要清理河床,平整主河槽,使河流流态平顺,阻止管道所在位置河床下切。此外,采用混凝土对淘空的挡墙基础进行填充,减小水流对挡墙基脚的进一步冲刷和掏空,增加挡墙的稳定性。

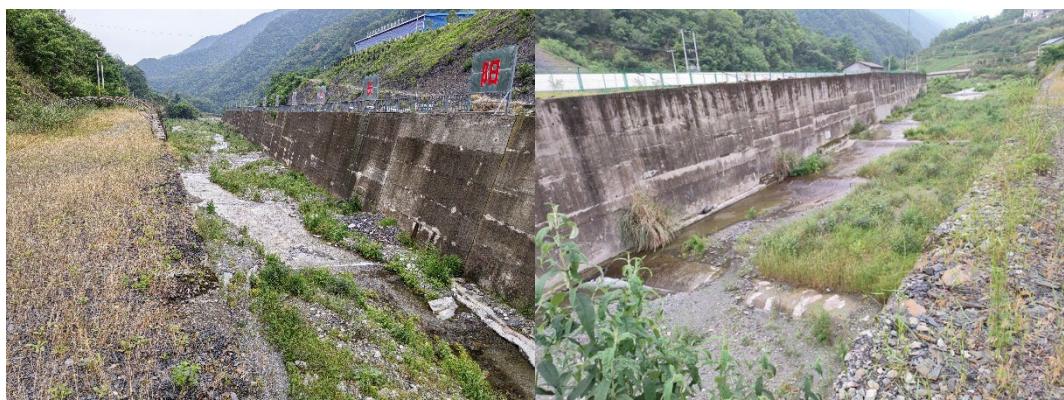
图3. 治理后现场照片

本段管道顺河沟道敷设,受强降雨影响,原管道护底及稳管措施损坏,管道发生了漂管。采用截水墙+硬覆盖层+拦砂堤坝的保护措施,相比原保护方案,通过降低管道敷设地段的管沟位置河床的过水流流速,降低动水流对管沟覆土的冲刷下切动能,稳管截水墙起到了关键作用[2]。通过现场踏勘,运行多年后,当前结构整体完整(目前现场情况如图3所示)。

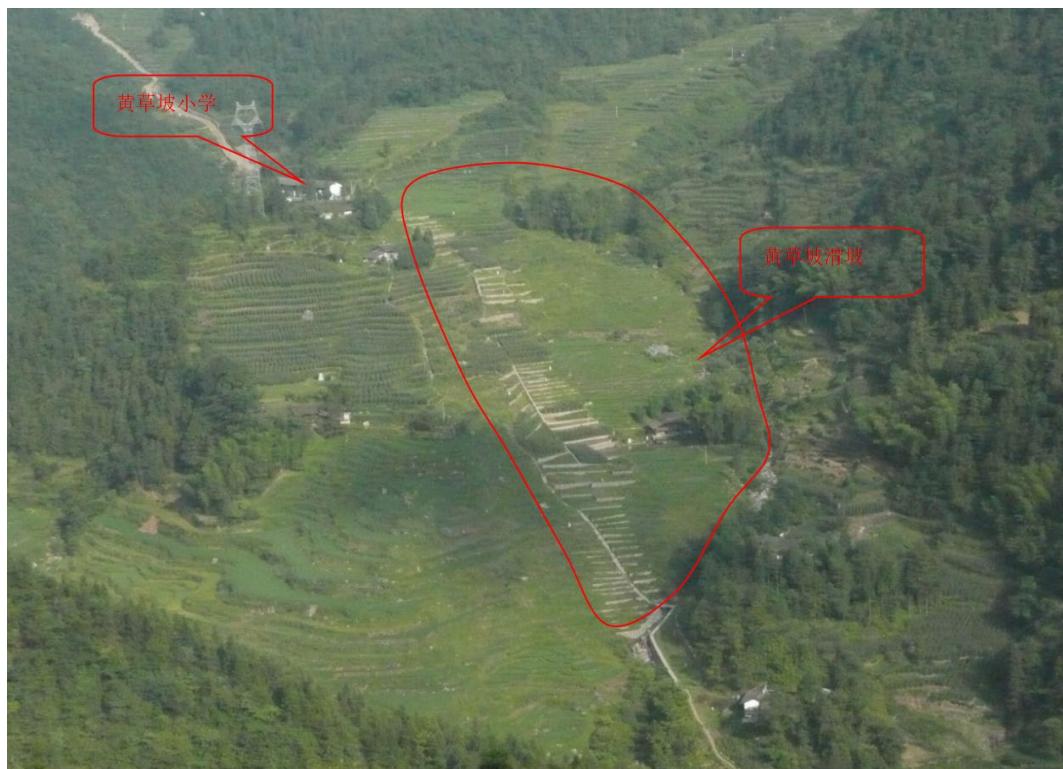
图4. 黄草坡滑坡全貌图

黄草坡滑坡平面形态整体近似长舌状,长约350 m,宽为800~100 m,滑体厚度为6~22 m之间,体积约 $50 \times 10^4 \text{ m}^3$,为中型堆积体滑坡,滑动方向为108°。同时在滑坡的后缘还存在一处次级浅层小滑坡,滑动方向为79°(滑坡体范围如图4所示)。

2009年对该段滑坡进行了第一次治理。针对黄草坡大滑坡后缘右侧的次级小滑坡:在小滑坡前缘地形较缓地段,沿横剖面线布桩,桩截面选用 $1.5 \text{ m} \times 2 \text{ m}$,共12根,桩间距5 m,按桩长不同共分5种桩型:A型桩(桩长20 m)、B型桩(桩长18 m)、C型桩(桩长14 m)、D型桩(桩长12 m)、E型桩(桩长10 m)。桩间设置挡土板。针对黄草坡大滑坡:在大滑坡的中部和前部,布置两排抗滑桩,共12根,桩截面选用 $1.5 \text{ m} \times 2 \text{ m}$,桩间距为5 m,采用B型、C型、D型、E型等四种桩型,桩间设置挡土板,挡土板长3.9 m,宽1.0 m,厚0.4 m。另外,在大滑坡前缘输气管道两侧设置挡土墙,墙高5.0 m,总长为58 m。另外考虑到降水较多,采用了截水沟,同时考虑坡降问题,在坡度较陡的地方做跌水,并修建消能井。

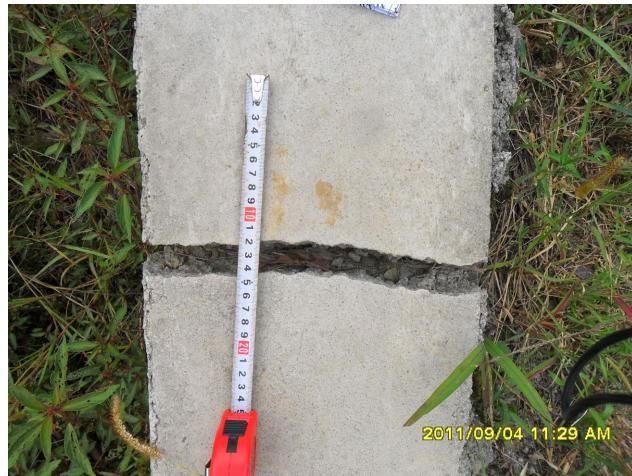
Figure 5. Cracked retaining wall at the rear edge of the landslide
图 5. 滑坡后缘挡土墙开裂

次崩滑改造。新发现滑坡后缘从黄草坡大滑坡后缘排水沟开始,形态近屈形,后缘相对高程 712 m,前缘相对高程 694 m,顺管道长度约 90~100 m,宽度 120 m,滑体厚度约 2~5 m(据古泥石流堆积体中厚度推断),体积约 $6 \times 10^4 \text{ m}^3$,为浅层堆积体滑坡。2009 年已对黄草坡大滑坡及其后缘发育的次级小滑坡进行过治理,黄草坡大滑坡整体呈稳定状态,但新调查发现滑坡后缘坡体仍有变形迹象,主要表现在挡土墙的变形上,如挡土墙开裂(如图 5 所示)、挡土墙基础外移、下挫(如图 6 所示)等,挡土墙基础下挫的幅度局部可达 10 cm。

新滑坡沿深层滑面滑动的可能性不大, 所以防止工程主要针对滑坡浅层滑面, 即沿粉质粘土夹碎石层的滑动, 故设计采用抗滑桩 + 挡土板进行加固。在滑坡中前部设置抗滑桩支挡, 修复滑坡后缘排水工程排走后缘地表水。根据基岩面和潜在滑动面的埋深设置 5 种长度的抗滑桩: 20 m、22 m、24 m、27 m、28 m。设计挡土板共 19 块, 单块板体规格 $4.5 \times 0.3 \times 0.6$ m, 采用 C20 砼浇筑。过管道处布置 1 块挡土板, 其他桩之间布置 3 块挡土板。管道附近挡土板施工时确保管道安全。监测工程布置可充分利用原有 GPS 位移监测点。

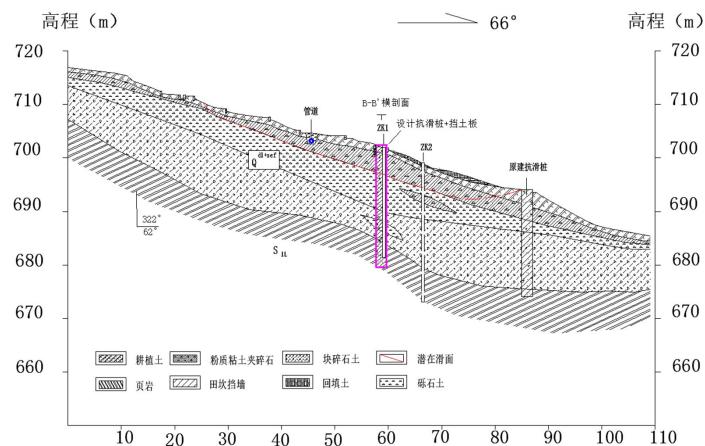
Figure 7. Location relationship between new and existing remedial measures
图 7. 新老治理措施位置关系图

新滑坡诱发的主要原因是在山区持续降雨或强降雨作用下,由于坡体表层物质松散,大量雨水向坡体入渗,而中间所夹的粉质粘土层为相对隔水层,在坡体内易形成稳定的地下水位,滑带土体在地下水的作用下,强度大幅降低;同时该段斜坡平均坡度为 20~25°,相对斜坡中部较陡,前期治理工程的第一排抗滑桩桩顶高程整体相对偏低(如图 7 所示),加之该处不断的人工活动的影响,加大了桩后土体沿桩顶剪出的可能性,形成新的滑坡。

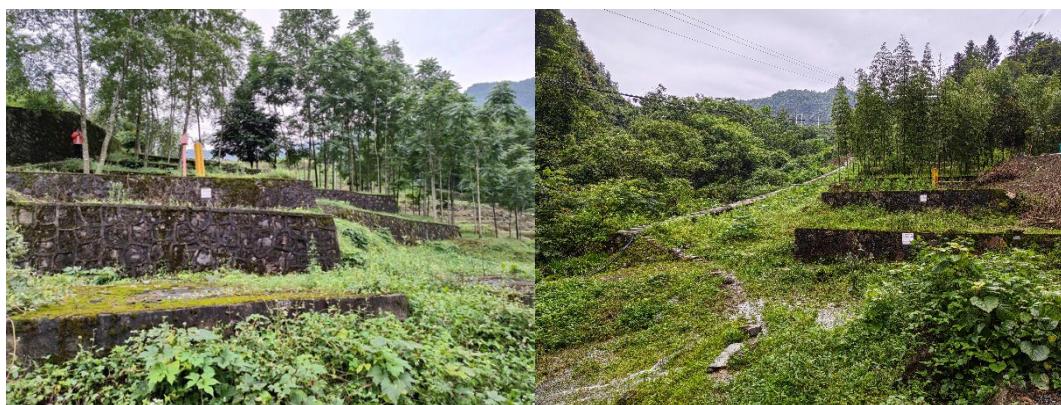
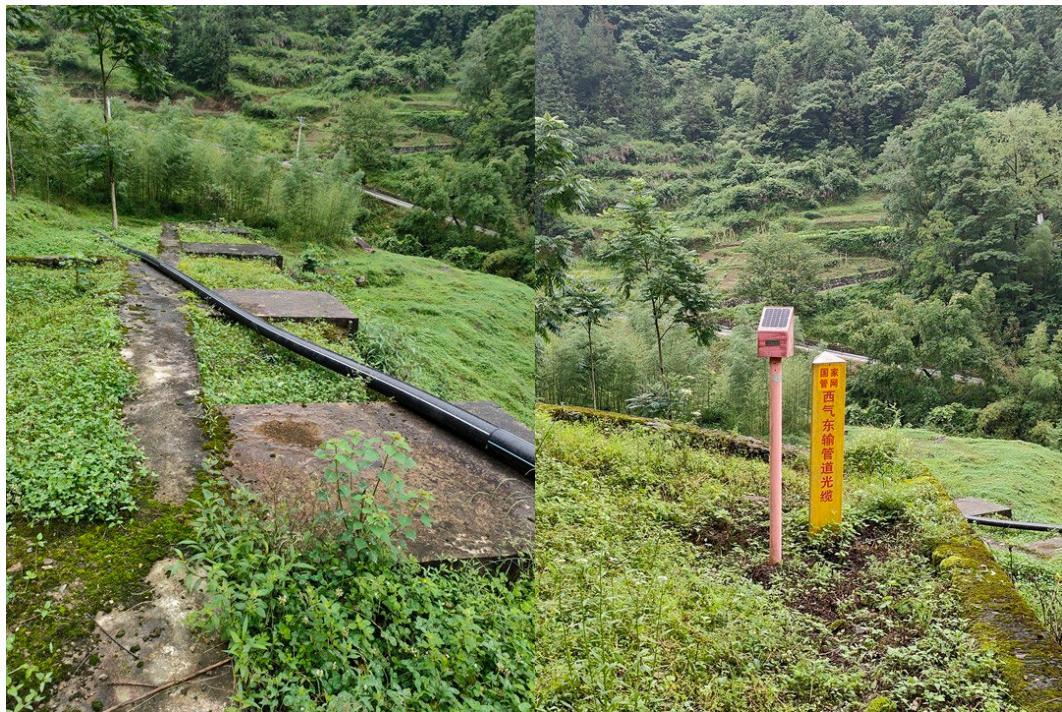
图 8. 治理后现场照片

设计方案为浆砌石挡土墙 + 纵向混凝土排水沟 + 抗滑桩。现场情况: 管道纵坡敷设, 坡面距离较长。沿管道敷设方向设置有四层挡土墙, 并在靠近坡脚的位置设置了两排大型混凝土抗滑桩(第一次 12 根抗滑桩, 第二次 8 根抗滑桩)。侧面建有混凝土排水沟, 以确保坡面不会产生大量积水冲刷。整体水保结构完整无损坏。相较于施工阶段, 现场坡面植被茂盛, 已基本恢复, 看不出管线位置。现场沿管道敷设方向设置了 23 个滑坡监测点。

可借鉴经验: 当坡面距离较长时, 仅设置一道挡土墙或者堡坎可能无法保障水土保持功效, 此时可设置多道设施提高水土保持效率[6]。在坡面较长或者坡度较大的情况下, 应设置多道抗滑桩(如图 8 所示)。对于变形缓慢的大型滑坡, 应做出全面的整治规划, 进行分期整治。并注意观察每期工程的整治效果, 据此确定下一步措施。通过现场踏勘, 运行多年后, 当前结构整体完整。

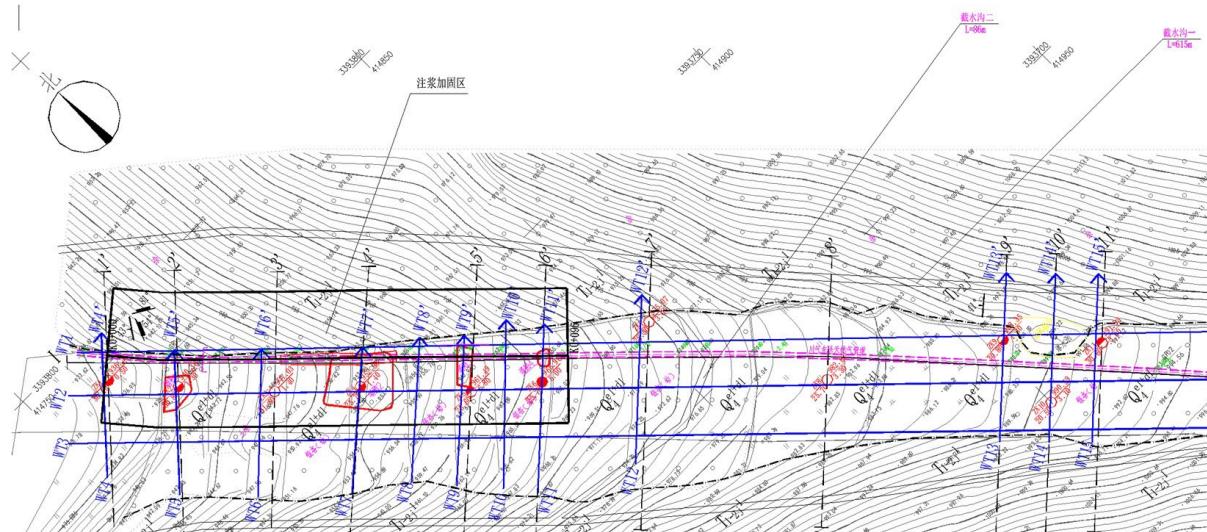
图 9. 岩溶塌陷整治平面图

地面物探显示，槽谷浅部沿管道方向有顺斜坡和岩层倾向发育的隐伏溶蚀破碎带，其顶板为抗剪强度很低的表层红黏土，抗塌稳定性差，一旦溶蚀破碎带在水动力作用下被潜蚀掏空，极易导致大范围的地面塌陷，继而造成管道悬空、光缆拉断，对管道的直接威胁极大，甚至产生新的陷坑，危及塌陷区域内长约 100 m 的川气管道的安全(如图 9 所示)，需要采取工程措施进行处理。

对工区内的地表陷坑进行回填。回填前应采用机械手段挖除塌陷范围内的松软土层，底部 1.0 m 用块石、碎石回填，其上采用黏性土回填，并分层压实。在料坡体外缘设二道截水沟，总长 701 米，快速排泄地表水。该段地表陷坑 96 米，管道左右各 14 米，采用注浆加固，注浆以纯水混浆为主的单液注浆
