# 干旱荒漠区公路升级改造既有路面性能检测评价与病害机理研究

## ——以G217线天山神秘大峡谷至库车段为例

# Performance Detection, Evaluation and Disease Mechanism Study of Existing Pavement for Highway Upgrade and Reconstruction in Arid Desert Area

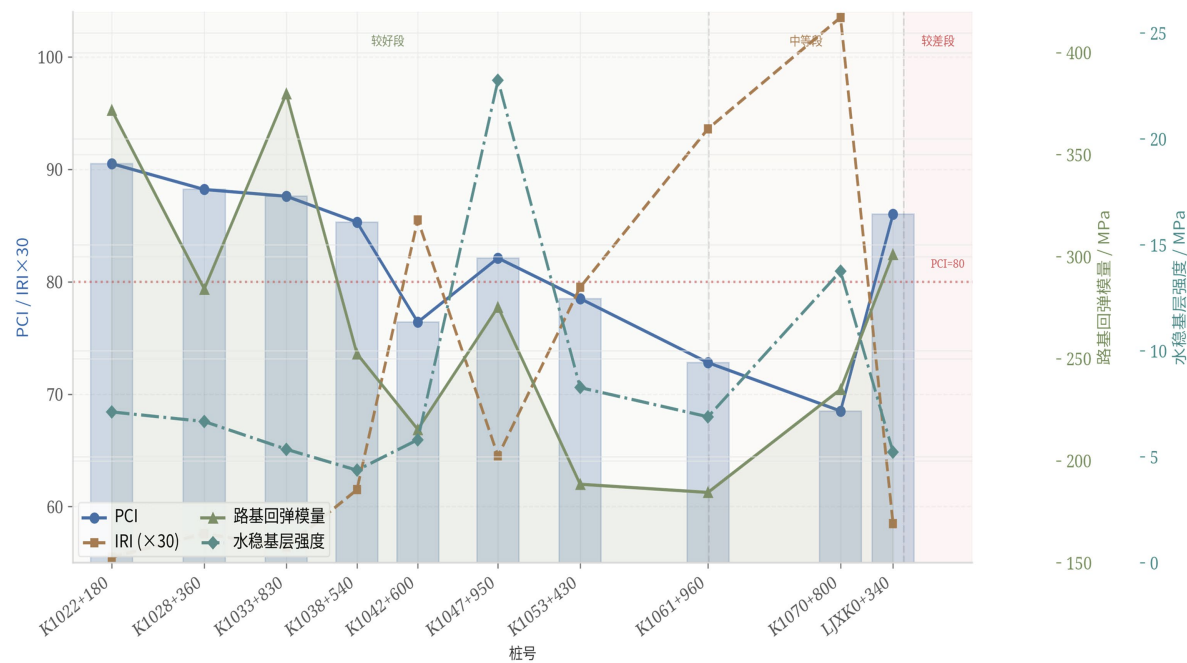
从桩号分布来看，K1021+600~K1062+000 段路面状况相对较好，PCI 值多处于“优”和“良”等级；而 K1062+000~K1080+160 段路面状况明显较差，PCI 值多降至“中”甚至“次”等级，该段落病害密度和严重程度显著增加，与运营年限增长、重载交通累积损伤及局部地质条件差异密切相关。为进一步揭示路面使用性能与结构承载能力在空间上的耦合关系，本研究将 PCI、IRI、FWD 反算的路基回弹模量及水稳基层无侧限抗压强度等数据进行沿程融合展示。结果表明：在 K1062+000 以后段落，PCI 值的下降趋势与路基回弹模量的降低和水稳基层强度的衰减在空间上具有较好的一致性，印证了结构能力劣化是导致使用性能下降的根本原因之一；而 IRI 的局部突变点往往与横向裂缝密集段或探坑揭示的层间黏结不良位置相对应。这种多源数据的空间叠加分析，有助于更精准地识别病害主因，为分段处治方案的制定提供依据。G217 线多指标空间融合如图 1 所示，沿程叠加展示 PCI、IRI、路基回弹模量及水稳基层强度的空间变化，揭示结构能力与使用性能的耦合关系；虚线为路段分段界线，背景色区分不同路况等级区间。

图 1. G217 线多指标空间融合剖面图

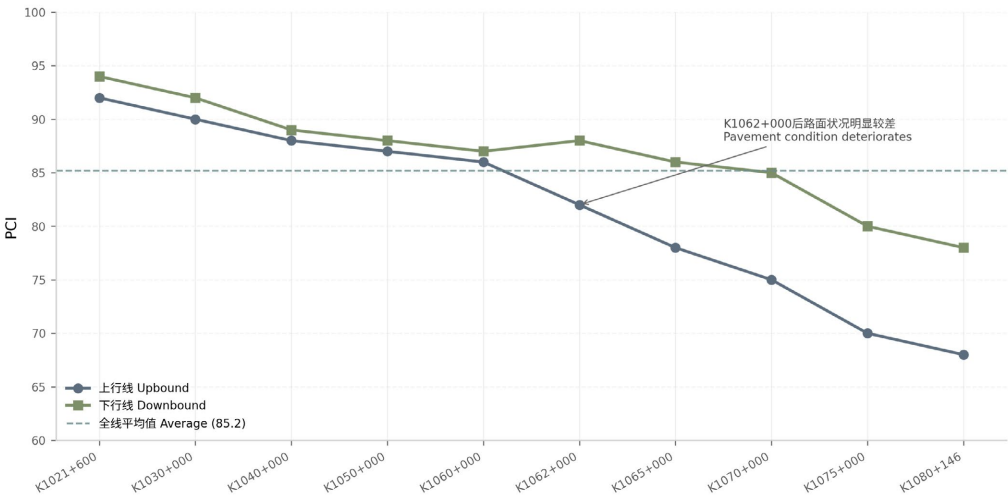
路面病害类型以横向裂缝最为突出, 其次为龟裂、块状裂缝和纵向裂缝。横向裂缝多呈等间距分布, 间距 10~30 m 不等, 裂缝宽度 2~8 mm, 部分贯穿整个行车道宽度。龟裂主要分布于轮迹带区域, 多伴随有车辙和沉陷, 表明路面结构层存在局部强度不足。块状裂缝多出现在路面服役年限较长的路段, 与沥青老化和疲劳损伤有关。纵向裂缝主要分布于路基边缘或填挖交界路段, 与路基不均匀沉降相关。G217 线路面损坏状况指数如图 2 所示。

Figure 2. PCI distribution along G217 Route  
图 2. G217 线路面损坏状况指数(PCI)沿程分布

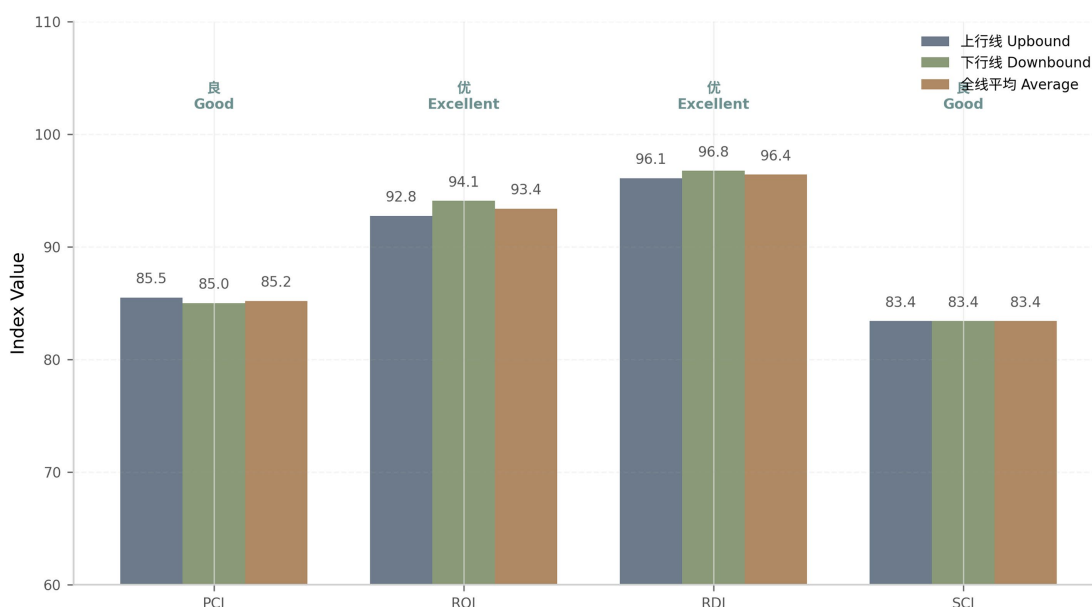
路面行驶质量采用路面行驶质量指数(RQI)作为评价指标, 由国际平整度指数(IRI)计算得出。检测结果表明: 上行线 IRI 平均值为 2.22 m/km, RQI 平均值为 92.75; 下行线 IRI 平均值为 1.95 m/km, RQI 平均值为 94.08。全线路面行驶质量评价处于“优”~“良”段, 下行线路面行驶质量略优于上行线。

车辙深度检测结果显示: 上行线 RD 平均值为 3.91 mm, RDI 平均值为 96.09; 下行线 RD 平均值为 3.21 mm, RDI 平均值为 96.75; 全幅 RD 平均值为 3.56 mm, RDI 平均值为 96.42, 评定为“优”。整体而言, 全线路面车辙深度相对较小, 表明沥青面层高温稳定性尚可, 但局部轮迹带区域存在车辙发展趋势, 需引起重视。路面技术状况检测统计结果及技术状况指数对比见表 1、图 3。

图 3. 路面技术状况指数对比

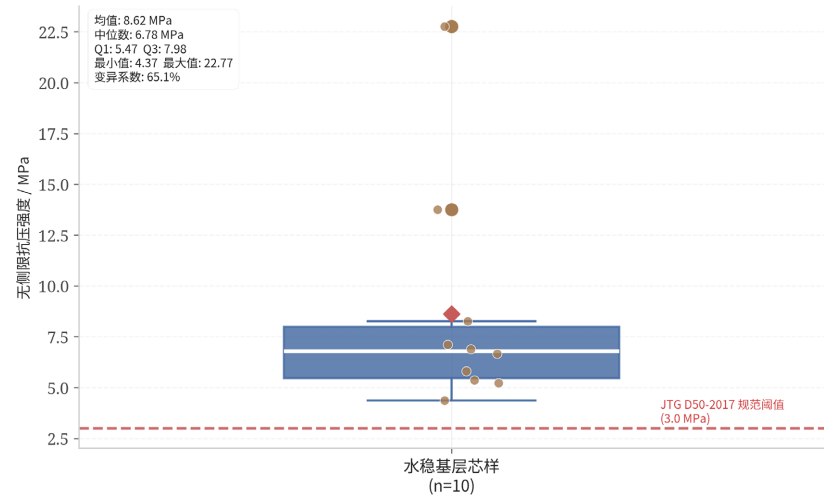
(1) 水稳基层无侧限抗压强度:对 10 处较完好芯样进行试验,结果见表 2 及图 4。抗压强度最小值 4.37 MPa,最大值 22.77 MPa,平均值 8.33 MPa,变异系数 68.3%。强度离散性较大,表明不同路段、不

同施工时期的水泥稳定砂砾基层质量差异显著。K1047 + 600 处芯样强度高达 22.77 MPa，表明该段落基层水泥含量可能偏高或养护条件较好；而 K1044 + 780 处强度仅 4.37 MPa，低于规范要求，基层整体性较差，存在结构性破坏风险。

(箱形图反映强度数据的离散程度和分布特征；图中标注了 JTG D50-2017 规范要求的最低强度 3.0 MPa 阈值线)

**Figure 4.** Unconfined compressive strength of cement-stabilized base core samples  
**图 4.** 水稳基层芯样无侧限抗压强度分布

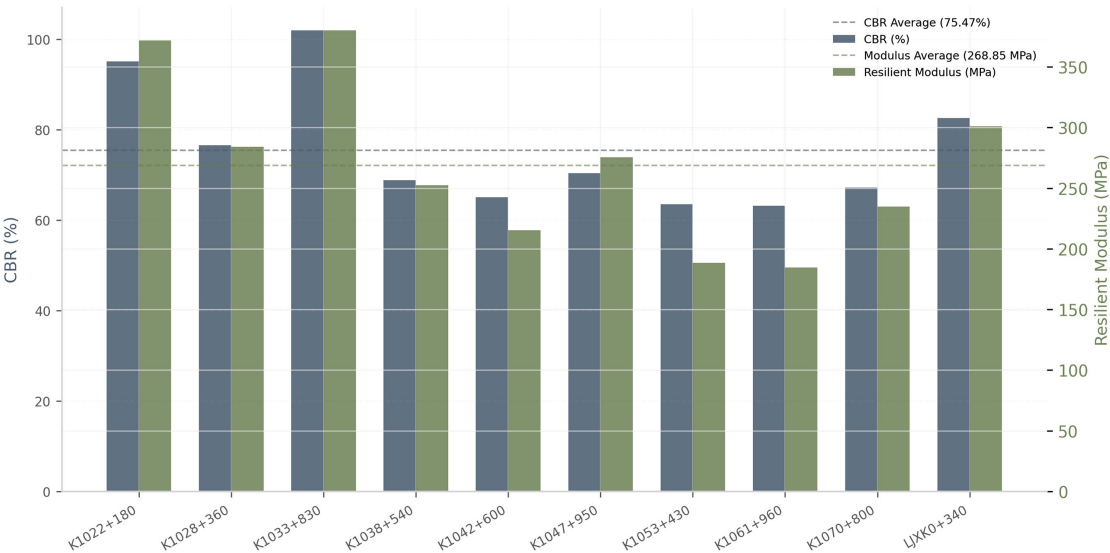
采用 DCP 测定路床顶面 CBR 值, 结果见表 3 及图 5。10 个探坑路床现场 CBR 最小值为 63.22%, 最大值为 101.97%, 平均值为 75.47%, 均满足二级公路路床 CBR≥60%的要求。但不同测点之间差异明显, K1061+960 和 K1053+430 处 CBR 值分别为 63.22%和 63.58%, 接近规范下限, 表明局部路段路床密实度或填料质量存在不足。

Figure 5. CBR and resilient modulus test results of roadbed  
图 5. 路床 CBR 与回弹模量检测结果

采用落球仪测定路基回弹模量, 结果见表 3。10 个探坑路基回弹模量范围为 184.50~379.96 MPa, 平均值为 268.85 MPa。根据《公路沥青路面设计规范》(JTG D50-2017), 二级公路干燥中湿状态下路基顶面回弹模量最小值为 40 MPa, 检测结果均满足要求。但 K1061+960、K1053+430、K1042+600 等段落回弹模量低于 220 MPa, 处于相对较低水平, 可能与路基填料细粒土含量较高、压实度不均匀有关。

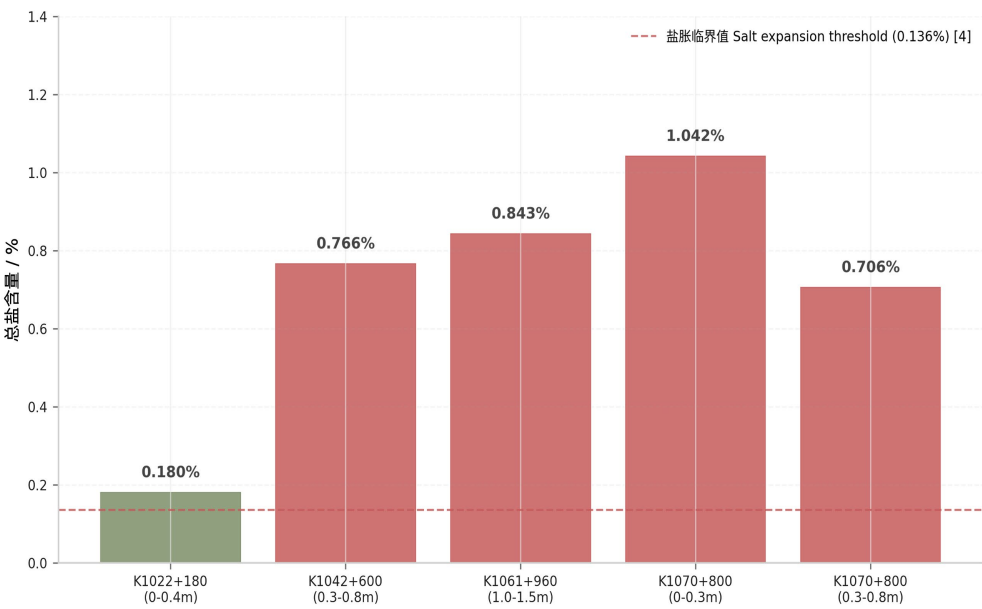
对探坑取出的路床填料进行易溶盐含量检测, 结果见表 4 及图 6。检测发现, 大部分路段总盐含量在 0.12%~0.18%之间, 属于非盐渍土范畴。但在 K1042+600 (0.3~0.8 m 深度总盐含量 0.766%)、K1061+960 (1.0~1.5 m 深度总盐含量 0.843%)及 K1070+800 (0~0.3 m 深度总盐含量 1.042%, 0.3~0.8 m 深度总盐含量 0.706%)等段落, 检测出硫酸盐弱盐渍土或亚硫酸盐弱盐渍土。

(注: 图中 0.136%阈值为宋亮等[4]通过室内盐胀试验确定的水泥稳定基层材料硫酸盐含量临界值, 超过此值盐胀变形量随温度降低而显著增大; 该阈值适用于新疆硫酸盐渍土地区水泥稳定类基层材料, 判断依据为易溶盐中  $\text{SO}_4^{2-}$  含量)

Figure 6. Soluble salt content detection results of roadbed fill  
图 6. 路床填料易溶盐含量检测结果

根据宋亮等[4]的研究成果, 当水泥稳定基层材料中硫酸盐含量超过 0.136%时, 盐胀变形量将随温度降低而显著增大。本项目部分路段路床及底基层填料的硫酸盐含量已超过该阈值, 在季节性温度变化作

(1) 路基处理: 对路床硫酸盐含量超标的段落, 采用非盐渍土换填处理, 换填厚度不小于 0.8 m, 并保证换填料压实度满足规范要求。在路基与底基层之间设置土工布或复合土工膜隔盐层, 阻断毛细水上升通道, 防止盐分向上迁移富集[21]。

(2) 基层材料控制: 严格控制水泥稳定基层原材料中的硫酸盐含量, 对进场砂砾料进行易溶盐检测, 确保  $\text{SO}_4^{2-}$  含量不超过规范限值(0.25%)。必要时采用水洗或掺加石灰等方式降低原料含盐量[4]。

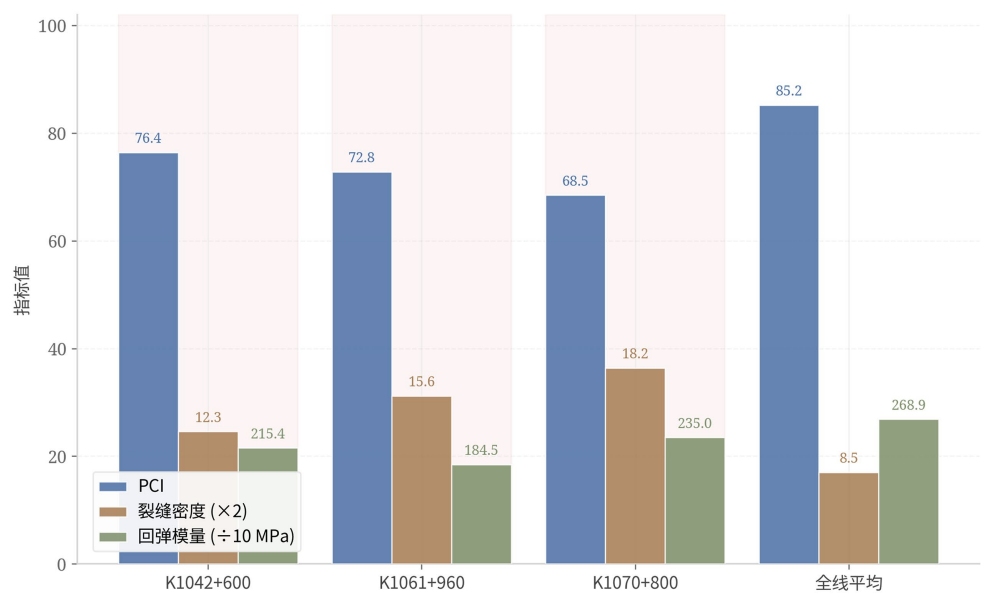
用下, 盐分结晶膨胀产生的内应力将向上传递至水稳基层, 可能导致基层拱胀开裂, 进而引发沥青面层反射裂缝。这一发现对理解本项目路面病害成因及制定升级改造方案具有重要意义。为进一步定量揭示盐渍土分布与路面病害之间的关联性, 本研究将探坑检测到的盐渍土桩号位置、路基回弹模量实测值与对应路段的 PCI 值、横向裂缝密度进行了相关性分析, 结果见图 7。结果表明: 3 处检测到硫酸盐弱盐渍土的探坑位置(K1042+600、K1061+960、K1070+800)对应路段的 PCI 值分别为 76.4、72.8 和 68.5, 均低于全线平均值 85.2; 对应路段的横向裂缝密度分别为 12.3 条/km、15.6 条/km 和 18.2 条/km, 显著高于全线平均裂缝密度(约 8.5 条/km)。同时, 这 3 处探坑的路基回弹模量实测值分别为 215.39 MPa、184.50 MPa 和 234.99 MPa, 均低于全线平均值 268.85 MPa。上述数据表明, 盐渍土路段呈现出“低回弹模量 - 高裂缝密度 - 低 PCI”的耦合特征, 盐胀作用通过削弱路基承载能力和诱发基层开裂两条路径, 对路面使用性能产生显著的负面影响。这一关联性分析为盐渍土路段的特殊处治提供了数据支撑。

(3 处硫酸盐弱盐渍土探坑位置的 PCI、横向裂缝密度与路基回弹模量对比, 揭示“低回弹模量 - 高裂缝密度 - 低 PCI”的耦合特征)

Figure 7. Multi-index correlation analysis of saline soil sections  
图 7. 盐渍土路段多指标关联分析

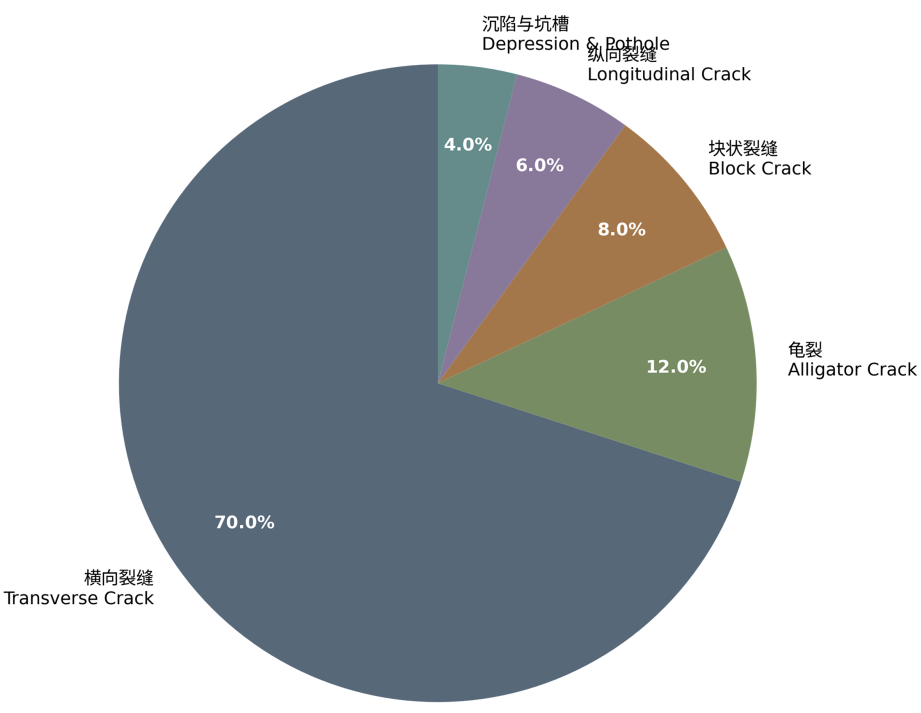
根据现场调查和自动化检测结果, G217 线该路段沥青路面主要病害类型及分布见图 8, 其特征如下:

(1) 横向裂缝: 为最主要病害类型, 约占裂缝类病害总数的 70%以上。横向裂缝多垂直或近于垂直于道路中线, 呈等间距分布, 间距 10~30 m, 与半刚性基层的典型裂缝间距一致。裂缝宽度一般 2~6 mm, 严重者达 8 mm 以上, 多贯穿整个行车道。钻芯结果显示, 横向裂缝处沥青面层和水泥稳定砂砾基层均沿裂缝贯穿断裂, 表明裂缝已穿透整个路面结构层, 属于结构性裂缝。

(2) 龟裂: 主要分布于行车道轮迹带区域, 呈网状交织形态, 面积 0.5~5 m<sup>2</sup> 不等, 多伴随有沉陷和车辙, 属于疲劳开裂的晚期形态。龟裂路段的 PCI 值多处于“中”或“次”等级。

(3) 块状裂缝: 裂缝间距 0.3~3 m, 面积 0.1~10 m<sup>2</sup>, 主要出现于路面服役年限较长、沥青老化严重的

段落, 与沥青结合料低温劲度增大、变形能力下降有关。

(4) 纵向裂缝: 主要分布于路基边缘、填挖交界处及桥梁搭板附近, 长度数米至数十米不等, 多与路基不均匀沉降、边坡稳定性不足或横向压实度差异有关。

(5) 沉陷与坑槽: 分布较少, 多发生在龟裂严重段落, 由雨水下渗、基层软化及行车荷载唧泥作用导致。

Figure 8. Distribution of pavement disease types  
图 8. 路面病害类型分布
