Synthetic Fault Analysis of a Relay Protection Override Trip

Zhongde Gu, Xi Zhang, Min Tu

Changshu Power Supply Company, Changshu
Email: csguzd@js.sgcc.com.cn

Abstract: In this paper the author try to find the reasons led to the relay protection override trip in 10 kV system. Analysis is conducted directing at the phenomena, relay protection diagrams and experiment data. In the end the author put forward the workable solution and suggestion.

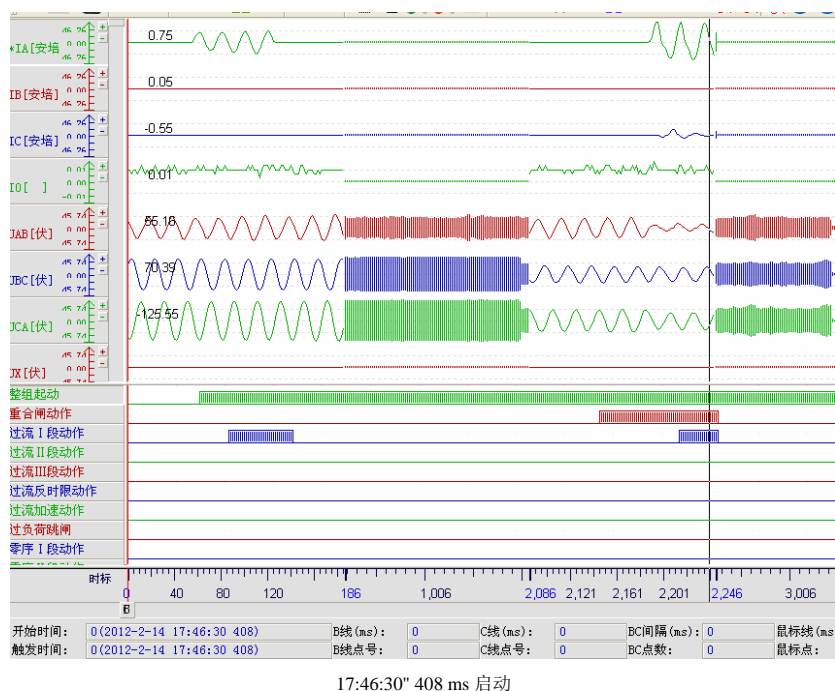
Figure 1. Fault wave diagram in the 123 relay protection device
图 1. 123 环立线保护故障录波图

从电流波形看，123 环立线的电流波形非常清楚，两次产生故障电流(B 相无 CT)，两次被线路开关切除！但从主变低后备来看，故障电流未见中断，一直在持续！且持续时间约 3.4 s，大大超过了低后备延时 1.4 s。是不是低后备采样故障，通道某种原因进入死循环了呢？仔细查看电流幅值，一是主变故障电流在定值 11 A(有效值)附近上下波动，开始时并未连续多个周波大于整定值；二是主变低后备换算出的故障电流 9624 A 与线路保护第一次动作时的 5760 A，明显不对应，差了将近一倍！线路保护第二次动作时达 11,338 A，与主变保护反映的故障值差别不大，但线路保护第二次动作时，其电流波形呈尖顶波，有明显的饱和现象。C 相的饱和更加严重，电流波形完全失真。

从电压波形看，线路保护与主变保护的电压波形始终是一致的。从录波开始电压就一直不正常，开始是 AB 两相短路故障，Uab、Ubc 电压明显跌落；到了中间一个时刻(123 还未重合时)又发生了三相短路，此时三相电压全部明显跌落，超过 123 第二次故障电

综合分析 123 环立线保护与主变低后备保护的動作过程基本正常，但也有矛盾的地方：一方面，从两个保护基本同时启动来看，123 环立线的故障与主变低后备动作有一定的相关性；另一方面，正常的短路故障，故障电流与电压跌落是同时发生的，低后备保护符合这个规律，但 123 线路保护明显不符，这又说明 123 环立线上的故障点与主变低后备的动作是没有关系的！

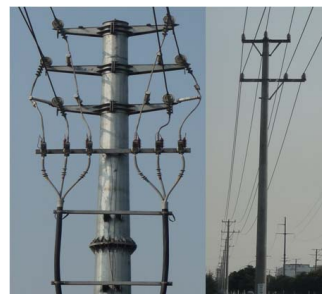
现场实际勘查 123 环立线/124 康迪线#1~#26 杆同杆部分，发现#1 电缆上杆钢管塔为双回路垂直排列，但仅一档约 50 米后#2 杆就改成了水平排列，档距中间导线交错，其中 123 A 相与 124 B 相导线间距相对较近，估计 30~40 cm，存在故障可能，见图 3。不过，一方面 10 kV 线路运行电压较低，若放电的话导线基本上就要碰上了；另一方面该同杆线路于 2011 年 3 月投运，经历了 2011 年夏天雷雨大风、冬天西北大

图 3. 左#1 杆，BAC 上下排列，左 124 右 123；右#2 杆，CBA 左右排列，上 123 下 124

首先，123 环立线/124 康迪线 13#双回路杆异物短路故障是本次事故的直接原因；123/124 同杆架设线路 1#~2#杆间不合理的垂直改水平排列，致双回路异相导线在发生故障时安全距离不足扩大了本次事故。因此，线路设计施工时应严格执行标准、规范，并立即进行排查整改，同时日常运行维护需注意通道清理，清除鸟窝等异物，防止异常发生。

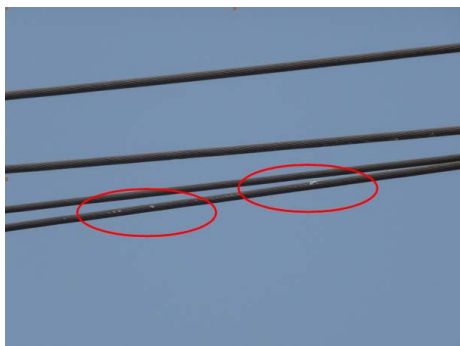
目视观察，发现档距中央导线上有几个可疑白点，很像是鸟粪，但是用 8 倍望远镜、能放大 100 倍的经纬仪仔细看，发现这些白点是经历过电弧烧蚀后露出的铝金属本色，见图 4。

Figure 5. The discharge phenomenon look like the shit of the bird
图 5. 像是鸟粪的放电痕迹

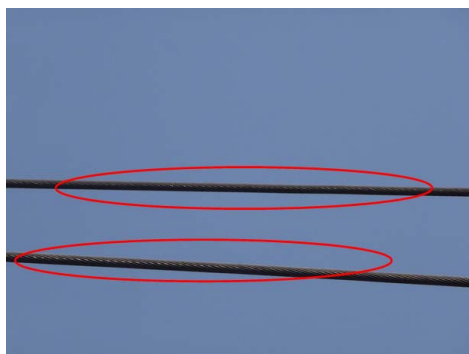
再用经纬仪仔细观察 123 环立线 A 相与 124 康迪线 AB 相相对处的导线，发现相对应的两条导线上均出现了一长条点状放电痕迹，而且还有过火后的青蓝色及黑色氧化痕迹。不过总体上看，导线烧蚀并不严重，没有断股，见图 5、图 6。

Figure 6. After the circuit-short a long blue and black dot-shaped discharge details are shown in the lines
图 6. 一长条点状放电痕迹，过火后的青蓝色及黑色痕迹

此次故障短路电弧为移动性的，并未固定一点燃弧，因此故障电流虽达 10 kA，持续了 3.4 秒，但导线损伤还不大。
