# 某气田集输管线失效原因分析

中国石油西南油气田公司,四川 遂宁

# Analysis of Failure Causes of Gathering and Transportation Pipeline in a Gas Field

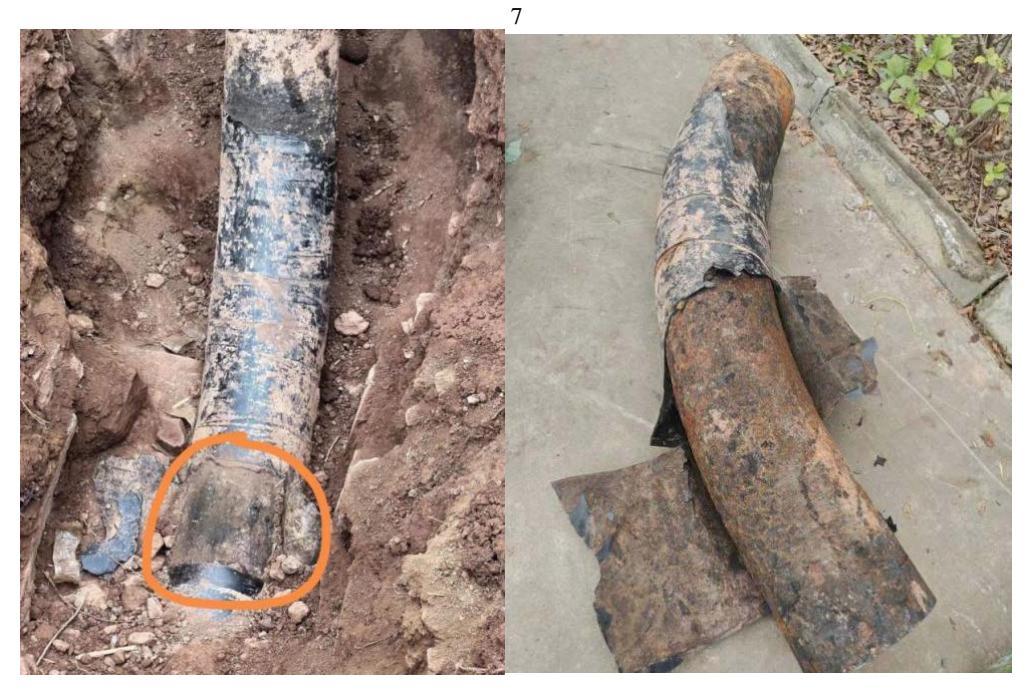
某集输管线气液混输,材质为L360QS无缝钢管,规格Φ323.9×12 mm,运行压力6.99 MPa,运行 温度50~60℃,输送介质包括未经处理的原料气和气田水,日输气量180万方,硫化氢含量7.78 g/m<sup>3</sup>, 外防腐层为3PE,阴保方式为强制电流。管线埋深2.5~2.6米,现场开挖后弯管宏观形貌见图1。虽然外 防腐层仍包裹管体,但已失去粘合力,在后续切割搬运过程中轻易地发生了翻卷脱落,弯管外壁可见严 重的腐蚀痕迹,附着大量黑褐色产物。为找出管线腐蚀的原因,对失效管段进行了一系列分析及检验, 以期此类事故不再发生[1]。

**Figure 1.** The macro morphology of bending pipe after site excavation 图 1. 现场开挖后弯管宏观形貌

3PE 防腐层一般由三部分组成,即底层为环氧粉末涂层,中间层为胶粘剂层,外层为聚乙烯层。失效件聚乙烯外层外观上较完好,具有较好的柔塑性,未见开裂鼓胀迹象,厚度约 2.1 mm。中间层胶粘剂 层与管壁和外层脱粘严重,发生显著的脆化,易剥离开裂,厚度约 0.4 mm。依据 SY/T 0087.1-2018《钢 质管道及储罐腐蚀评价标准 埋地钢质管道外腐蚀直接评价》,防腐层状况等级为差。底层即管外壁面未 见涂层,发生了严重腐蚀。在防腐层与管壁间附着大量黑色产物层,最厚达 12 mm,产物层湿润疏松, 呈块状脱落后可见管壁基体大量的局部腐蚀坑窝,残留产物暴露空气后逐渐变成铁锈色。

- (1) 提高防腐层高温下的稳定性能, 耐温性设计方面考虑一定的安全裕量。
- (2) 优化管线运行温度,避免高温加速防腐层的老化和管体腐蚀。

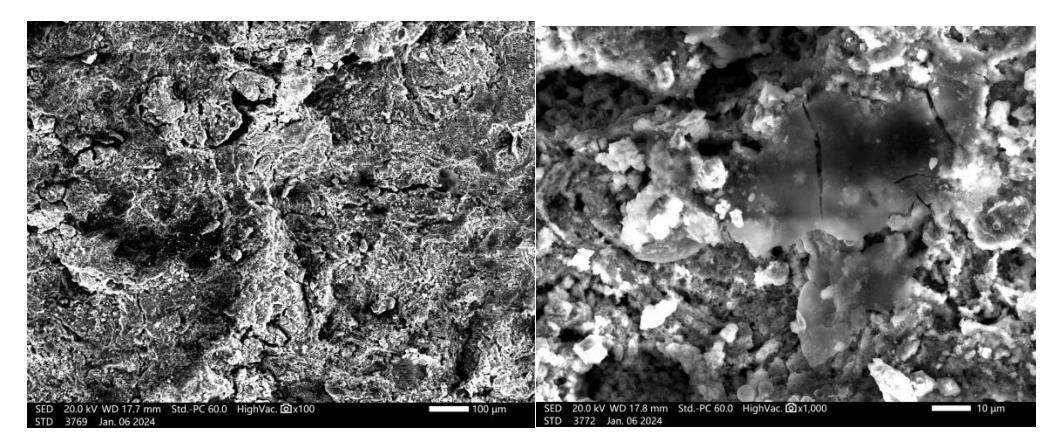
从管体不同部位分别取 3 组试样,进行微观形貌观察,结果见图 2~图 4,试样表面附着大量腐蚀产物,腐蚀产物结构疏松多孔隙和微裂纹,难以有效阻挡介质的渗透,对基体保护作用低。高倍下清晰观

Figure 2. Microstructure of 1# sample 图 2. 1#样微观形貌

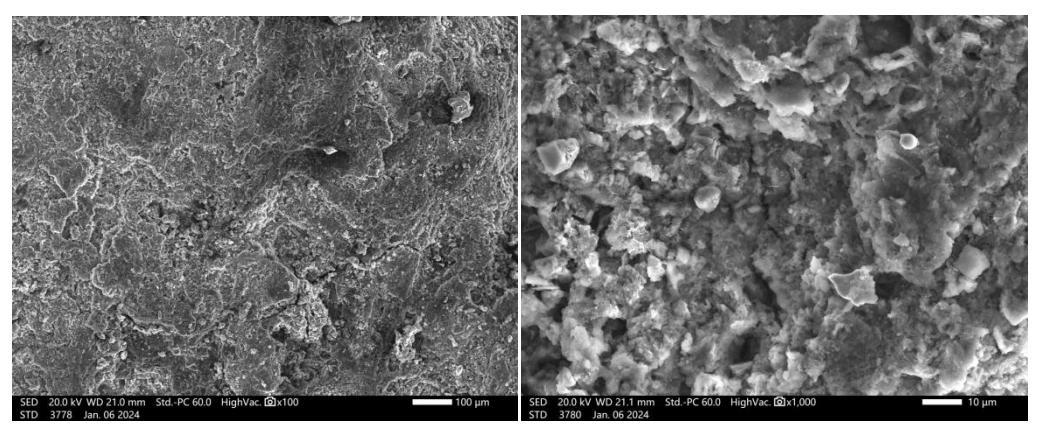
**Figure 3.** Microstructure of 2# sample **图 3.** 2#样微观形貌

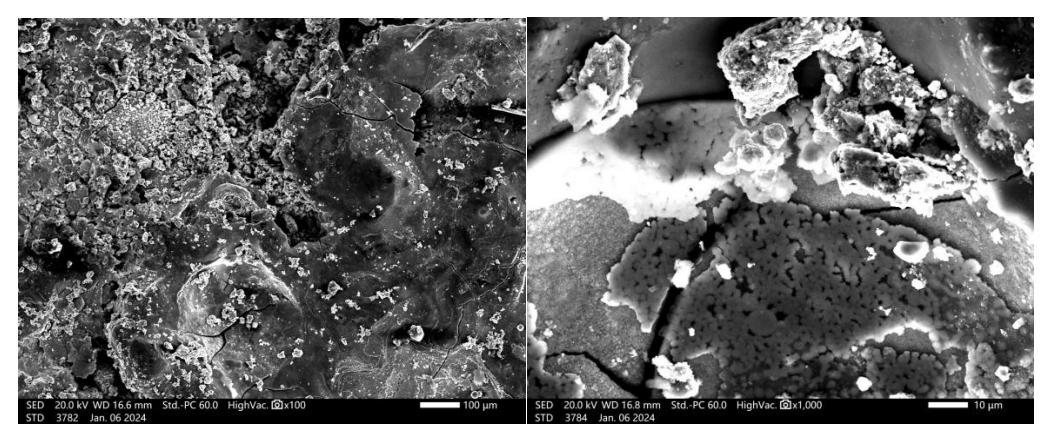
Figure 4. Microstructure of 3# sample 图 4. 3#样微观形貌
