Application of Unmanned Aerial Vehicle in Detection of Super Large Bridge

Aiming at the problem of traditional detection methods in bridge detection, the UAV detection of Wanzhou Yangtze River Bridge was brought as an example. The UAV components and working principle of bridge detection system were introduced. Based on the data acquisition, through the data processing and analysis process, a comprehensive analysis of health status of the bridge could be finally obtained. Compared with the traditional detection, the UAV detection has the characteristics of high efficiency, economy, safety and comprehensive, and can realize the bridge disease detection with intelligence, information and data visualization, which provides strong support for highway bridge maintenance.

无人机在特大型桥梁检测中的运用

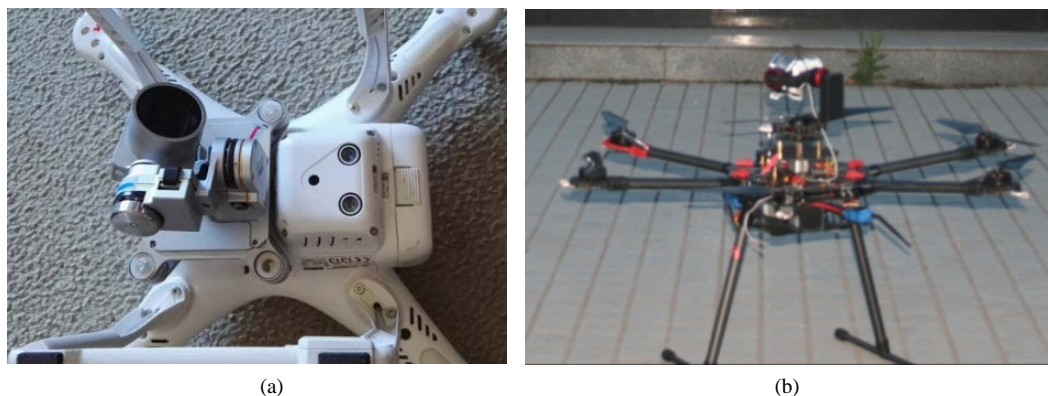
Figure 1. UAV model
图 1. 无人机型号

由于本大桥位于长江上, 过往船舶多, 检测时风力达到 5 级, 在距离为 400 米的岸边操作, 在保证设备安全及拍精度的前提下, 本次无人机采用 W4 和 W6 型, 如图 1(a)、图 1(b), W4 主拍高清视频, W6 主拍高清图片。摄像机像数 4k, 相机为 2000 万像素的可变焦相机。

无人机桥梁检测系统主要由无人机、任务荷载系统、数据传输系统、地面站系统和其它设备等组成。无人机采用多旋翼无人机, 方便悬停以利于观测和数据采集。数据传输系统用于系统控制信号、检测数据的传输。地面站系统则用于实时监控无人机飞行、检查拍摄情况, 及时纠正飞行轨迹和发现桥梁明显病害。其他设备除了常规的维修保养工具外, 还包含检测结果分析处理系统。用于桥梁检测的无人机与常规航拍无人机的任务荷载系统略有不同, 前者的三轴增稳云台、高清摄像机置于飞行器上方, 航拍用云台一般布置在下方。无人机桥梁检测系统图的主要技术参数见表 1。

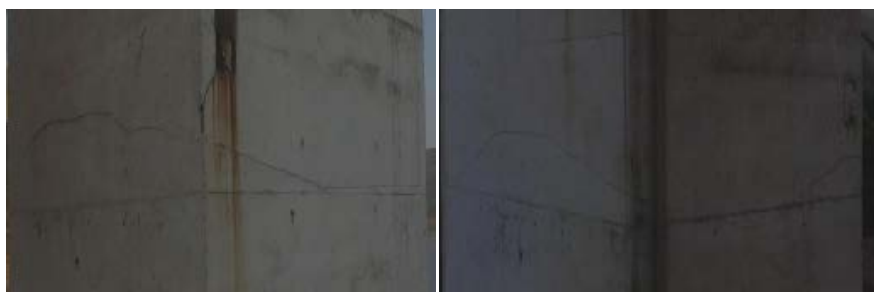
Figure 5. Transverse surface penetrating crack
图 5. 横向贯穿裂缝

图 5 为表 2 中五星病害图片，裂缝贯穿整个柱子。

综合分析得出，4 号和 5 号桥墩处于健康状况差，需要对问题进行及时处理，其它桥墩健康状况良好，拱圈整体健康状况良好，T 梁健康状况良好，综合分析桥梁健康状态为良。

| 序号 | 部位 | 病害描述 | 危险等级 | 位置 (所在节号) |
|---|---|---|---|---|
| 4 | 5.2 号桥墩 | ① 一处正面至侧面裂缝, 贯穿整个柱子 | ★★★★★ | ① 15 节 |

对混凝土结构存在裂缝, 对于宽度 $< 0.15 \text{ mm}$ 的裂缝, 建议直接封闭处理; 对于宽度 $\geq 0.15 \text{ mm}$ 的裂缝, 采用压力灌胶法进行封闭处理; 对于混凝土结构存在的破损、锈胀露筋、蜂窝麻面区域进行修补; 对于桥面铺装的裂缝、坑槽, 应及时进行修补, 尤其是拱顶处桥面铺装病害较多, 应注意。
