# 烟台某地区农作物的种植对建设用地土壤污染状况的影响

农作物的种植过程中, 农药、化肥等的使用会对土壤产生污染, 存在潜在的生态风险, 需要开展土壤污染环境调查。文章根据地块实际情况, 采用随机布点和专业判断布点相结合的布点方案, 系统的开展土壤污染调查, 对该地块的污染情况进行分析归纳, 阐述了农作物的种植对建设用地土壤污染状况的影响, 丰富了类似地块的研究情况, 对地块的后期使用给予一定的参考依据。

# Effects of Crop Planting on Soil Pollution of Construction Land in a District of Yantai

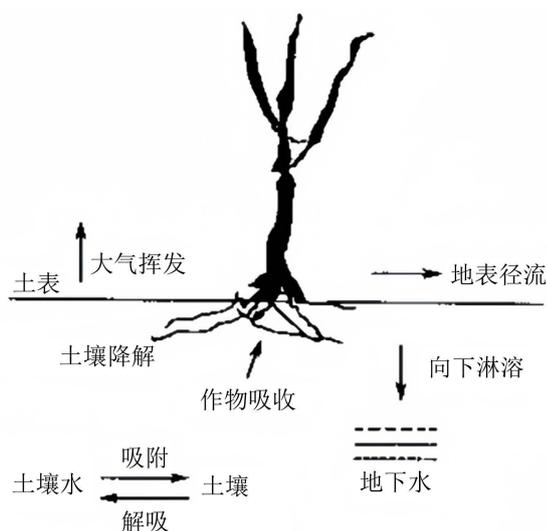
流)或向深层土壤移动(淋溶)、向大气中挥发扩散、被作物吸收、被土壤和土壤微生物降解等一系列物理、化学过程, 农药在土壤环境介质中的行为可用下图 1 表示。

**Figure 1.** Behavior of pesticides in soil environmental media  
**图 1.** 农药在土壤环境介质中的行为

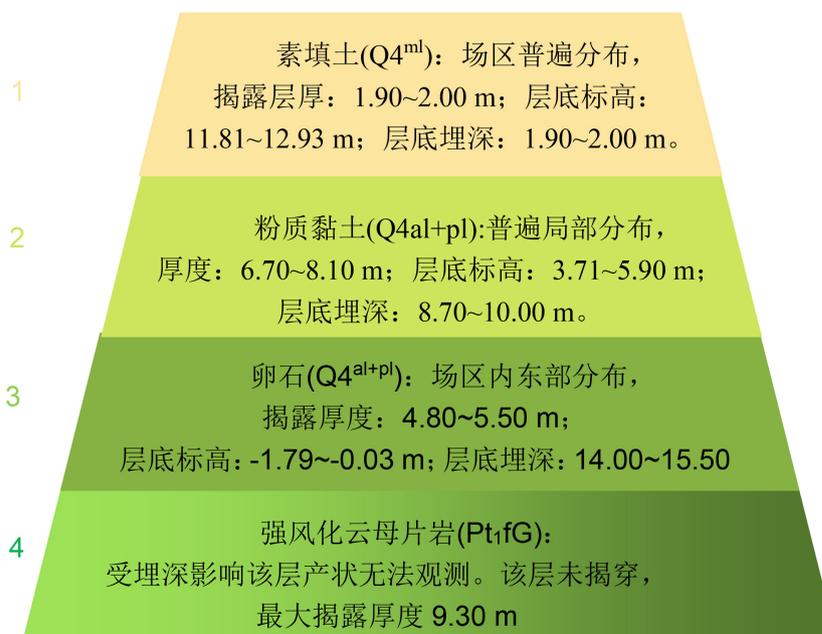
根据本项目的工程勘察报告可知: 调查地块的地层特征自上而下依次为素填土、粉质黏土、卵石、强风化云母片岩(图 2)。

Figure 2. Stratigraphic characteristics of the investigated block

图 2. 调查地块的地层特征

调查地块的地下水类型主要为第四系孔隙潜水和承压水, 第四系孔隙潜水主要赋存于(2)粉质黏土包含的砂土薄层中, 承压水主要赋存于(3)层卵石层中。地下水主要由大气降水垂直渗透和含水层侧向径流补给, 并以蒸发及地下迳流等方式排泄, 勘察期间钻孔实测稳定地下水位埋深 3.40~3.80 m, 稳定水位标高 10.31~11.03 m, 地下水由西南流向东北方向, 地下水位随季节的变化而变化, 其水位年动态变化规律一般为: 6 月份~9 月份水位较高, 其它月份相对较低, 场区地下水位变化幅度 0.5~1.5 m。未调查到历史最高水位资料, 近 3~5 年的最高水位标高为 12.50 m。根据本项目岩土工程勘察报告中的数据, 并结合高程等数据, 利用 sufer 软件绘制了调查地块的地下水流线图(图 3), 可知调查地块内地下水由西南流向东北。

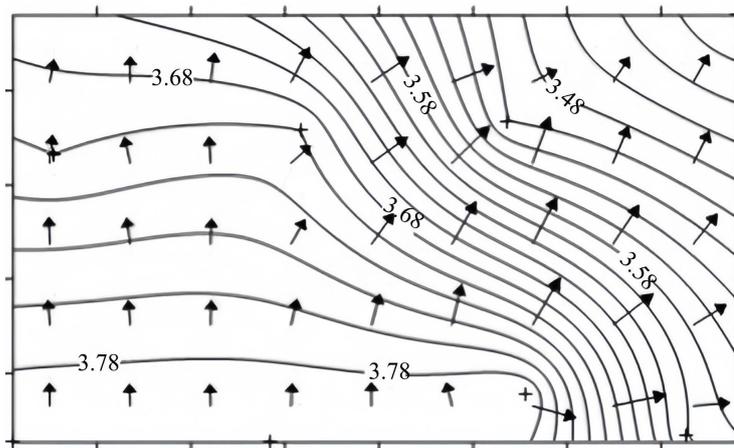
**Figure 3.** Groundwater flow map of the investigated plot  
**图 3.** 调查地块的地下水流向图

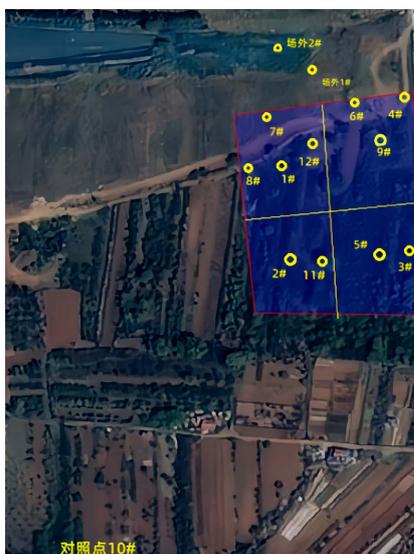
在地块内可能受到污染的区域着重布点, 根据地块内快检结果与地块外对照点取样结果数据进行对比, 从而判别本次调查地块的土壤环境是否受到污染; 本次调查地块内共布设 11 个快筛检测点位, 采用系统布点法确定 1#、2#、5#、9#点, 依据专业判断法确定其他点位。地块外设置 3 个对照点(表 1, 图 4)。

Figure 4. Distribution of sampling points  
图 4. 采样布点分布图

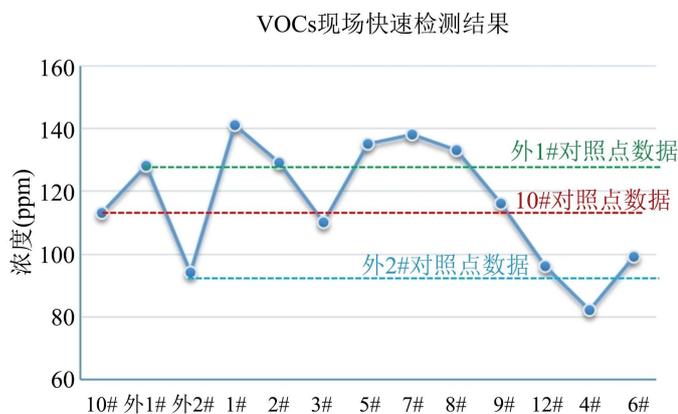
地块内 VOCs 的快筛数据在 82~141 ppm 之间; 地下水下游 10#对照点的检测结果是 113 ppm; 地块北侧外来土来源处的外 1#、外 2#的检测结果是 128、98。地块内 VOCs 快筛检测数据与 10#对照点位数数据相比, 数据没有明显的差异。地块内外来土的检测结果, 也与地块外土来源处的检测结果基本一致, 无明显偏高(表 2, 图 5)。

Figure 5. Distribution of VOCs rapid detection results  
图 5. VOCs 快速检测结果分布图

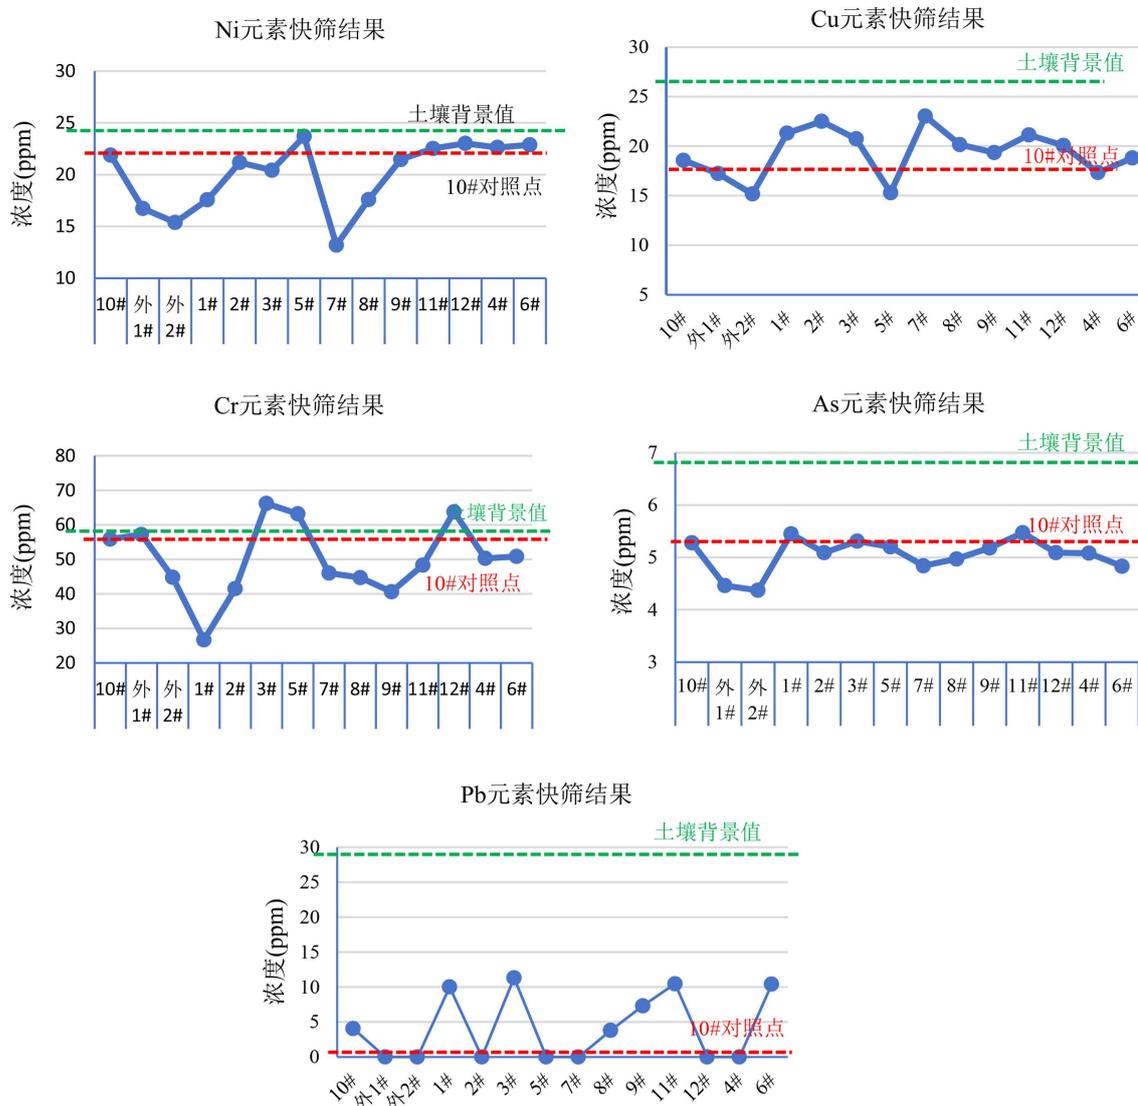
结果如表 3, 图 6 所示。

Figure 6. Distribution of rapid detection results of each element  
图 6. 各元素快速检测结果分布图

地块内与地块外对照点处镉、汞均为检出, 说明地块内未受到重金属镉与汞的污染。

地块内铜的快筛数据 15.17~23.03 ppm 之间, 地下水上游对照点位数据 17.23 ppm, 铜(Cu)的烟台市土壤地球化学背景值为 26.0 ppm; 故地块内快筛检测数据与对照点位数据要低于区域土壤化学背景值。因此地块内土壤没有重金属铜的污染。

地块内铅的快筛数据 0~11.32 ppm 之间, 地下水上游对照点位数据 4.05 ppm, 铅(Pb)的烟台市土壤地球化学背景值为 27.2 ppm; 故地块内快筛检测数据与对照点位数据要低于区域土壤化学背景值。

地块内砷的快筛数据 4.37~5.47 ppm 之间; 地下水上游对照点位数据 5.28 ppm, 砷(As)的烟台市土壤地球化学背景值为 6.4 ppm; 故地块内快筛检测数据与对照点位数据和区域土壤化学背景值没有明显差异。

地块内镍的快筛数据 13.19~26.69 ppm 之间; 地下水上游对照点位数据 21.83 ppm, 镍(Ni)的烟台市土壤地球化学背景值为 26.4 ppm; 故地块内快筛检测数据与对照点位数据和区域土壤化学背景值没有明显差异。

地块内铬的快筛数据 26.68~66.23 ppm 之间; 地下水上游对照点位数据为 55.87 ppm, 铬(Cr)的烟台市土壤地球化学背景值为 57.0 ppm; 故地块内快筛检测数据与对照点位数据和区域土壤化学背景值没有明显差异。
