# 西北地区油气管道水工保护设计提升

# Enhancement of Hydraulic Protection Design for Oil and Gas Pipelines in Northwest China

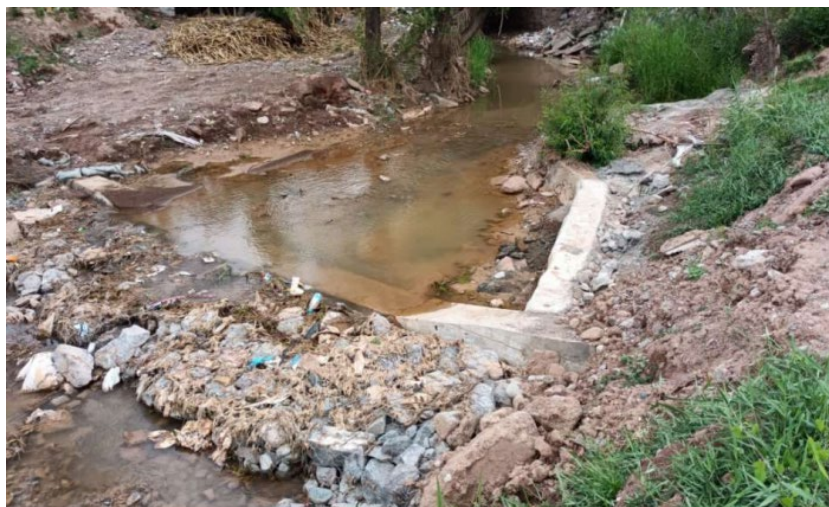
该处为小型河流穿越段,原设计采用浆砌石挡墙结合混凝土防冲墙作为水工保护措施,于 2022 年汛期期间被洪水冲毁。2023 年对此实施了修复工程,于原结构基础上增设石笼护底,形成浆砌石挡墙 + 混凝土防冲墙 + 石笼护底的复合防护体系。现场调研发现,目前岸边浆砌石挡墙仍持续承受水流冲刷作用,且底部石笼护底已出现局部损坏迹象,见图 1。若汛期遭遇较大流量冲刷,石笼防护体系存在进一步失稳的风险,可能导致防冲墙基础掏空、结构失稳甚至倒塌。

Figure 1. The destroyed retaining wall and the anti-scour wall at small river broke through  
图 1. 小型河流穿越挡墙及防冲墙被冲毁

- (1) 针对河沟道水毁段：部分浆砌石结构仍具备适用性，但应加强施工质量控制；可逐步推广使用格宾石笼、土工格栅加筋素土夯填或土工格栅笼装细土等替代方案。过水面结构建议采用格宾石笼或土工格栅笼进行防护。
- (2) 针对山谷沟道敷设段：宜采用格宾石笼护底结构，并于石笼底部铺设土工布反滤层；局部冲刷严重区段可考虑采用柔性配重块等改良措施进行加强防护。
- (3) 针对黄土湿陷段：推荐采用生态袋排水沟、塑料排水槽、土工布反滤层等结构，并可在坡面或坡中设置生态袋堡坎，以增强边坡稳定性并改善排水条件。
- (4) 针对风沙沙山管段：结合试验段治理效果，对现有高强度聚乙烯塑料土工格室、尼龙固沙网等措施进行优化与改进，以提升其防风固沙性能及工程耐久性。

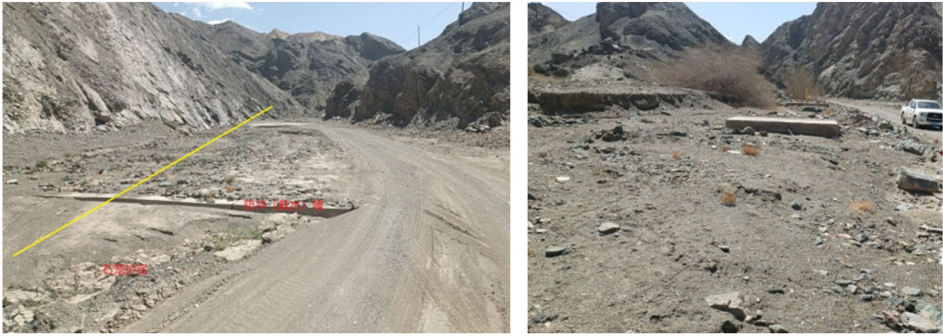
该段管道沿山谷敷设,原设计采用石笼护面、防冲(截水)墙、格宾石笼护底、消能墩、配重及混凝土浇筑护底等综合水工防护措施。据现场反馈,2011 年至 2019 年间,该区域多次遭遇降雨引发的洪水,导致谷内多处管段覆土受冲蚀,出现管道裸露、防腐层损坏及光缆屡次冲断等问题。为彻底治理隐患,2020

年实施了泥石流专项防治工程，共修建挡土墙 19 处，并在下游辅以铅丝石笼防护。目前整体结构基本稳定，仅石笼局部存在轻微掏蚀，见图 2。

初步分析表明，灾害主要成因包括：山谷段局部狭窄曲折，洪水汇流迅速、冲击力强；同时，部分区段采用的混凝土护底结构在一定程度上抬高了水流流速，加剧了冲刷作用。

**Figure 2.** Local slight scouring occurred in the gabion at the section laid along the valley gully  
**图 2.** 山谷河沟敷设段石笼局部发生轻微掏蚀

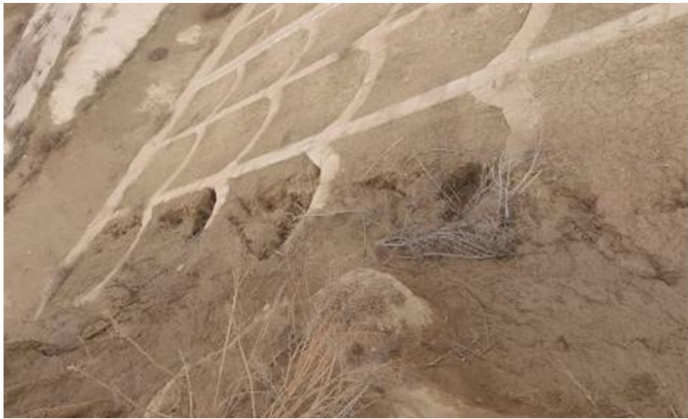
该处为河流穿越，设计水工防护措施包括：两级护坡(第一级为拱形格构护坡，第二级为混凝土预制块护岸，结构尺寸长约 7.5 m、宽约 30 m、高约 6 m)及河道内石笼护底(长约 70 m，宽约 1.5 m)。现场调查表明，该穿越处为常流河，汛期流速约 2.5 m/s，流量约 20 m<sup>3</sup>/s。东岸因受农田灌溉影响，地表径流及水体下渗导致拱形格构与混凝土预制块护岸发生断裂，见图 3，往年需连年维修。近期通过在坡顶增设拦水埂等整治措施，水工结构目前总体处于稳定状态。初步分析认为，灌溉水引发的坡面冲刷与渗流作用是造成防护结构损坏的主要原因。

**Figure 3.** Fracture occurred in the arch lattice and precast concrete block revetment in the collapsible loess section  
**图 3.** 湿陷黄土地区拱形格构与混凝土预制块护岸发生断裂

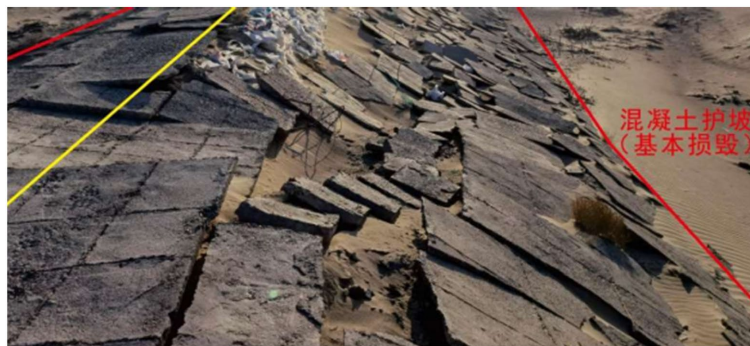
该处原有混凝土防风固沙工程损毁严重，见图 4，已于 2023 年改建为草方格固沙体系进行治理，见图 5。鉴于该区地处沙漠环境，需通过持续改善区域生态环境，从根本上消除因风蚀与沙埋对管道安全构成的潜在威胁。

**Figure 4.** The destroyed concrete windproof and sand-fixing project  
**图 4.** 混凝土防风固沙工程损毁

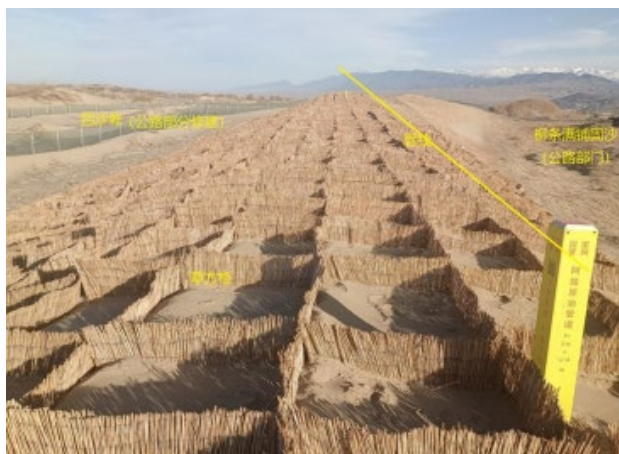
**Figure 5.** Straw checkerboard sand fixation  
**图 5.** 草方格固沙
