# 生态湿地蓄洪区恢复与设计

## ——以十八联圩湿地为例

# Restoration and Design of Ecological Flood Regulating and Storage Wetland

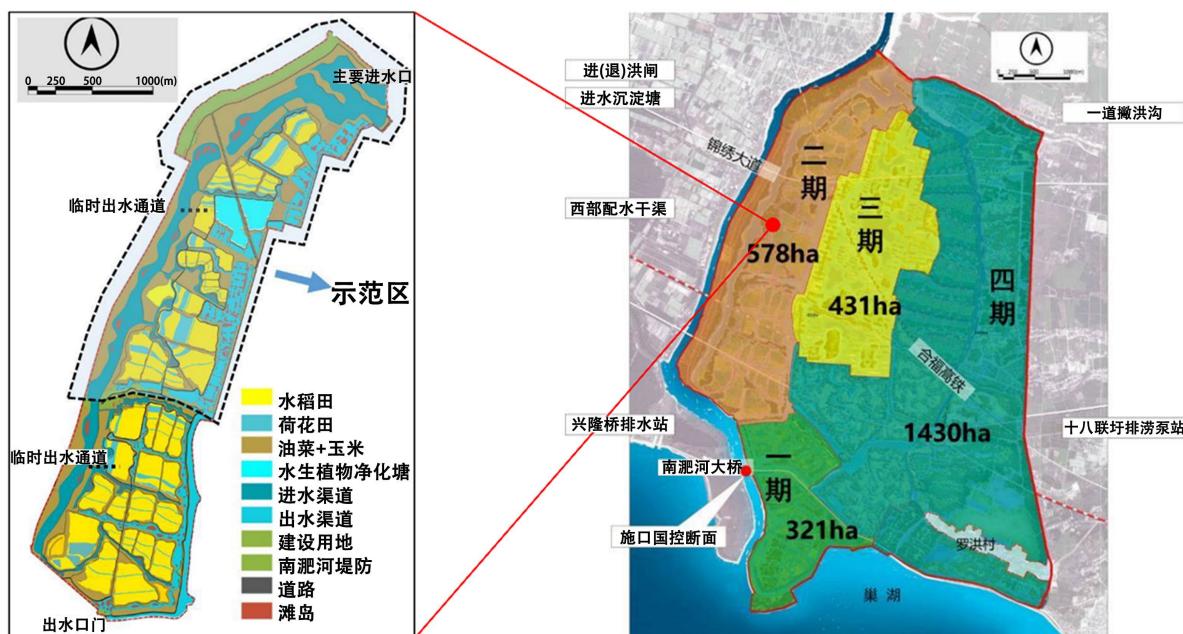
十八联圩生态湿地蓄洪区占地面积约  $27.6 \text{ km}^2$ ,位于肥东县长临河镇内,南淝河入巢湖口以东区域,北依沙河,西靠南淝河,南邻巢湖,是环巢湖湿地群重要的组成部分(图 1)。十八联圩中部湖泊湿地地势低洼,平均高程在 8 m 左右,1991 年、2016 年、2020 年南淝河遭遇流域大水,最高水位高达 13.43 m。该处湿地在建设前为 2814 渔场,鱼塘底部淤泥厚度约 0.7 m [7]。

Figure 1. Map of Shibalianwei Wetland  
图 1. 十八联圩湿地总平面图

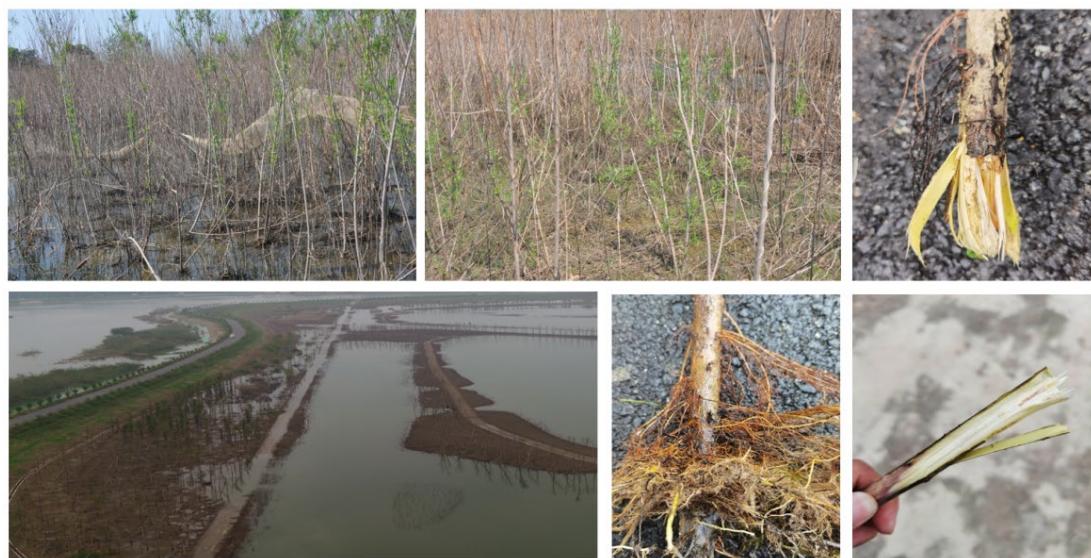
根据蓄洪期间情况统计, 芦苇及杂交柳自2020年7月19日进入水淹阶段, 全株露出水面时间为10月19日, 历经水淹天数90天, 没顶天数32天, 约100%受损; 杉类水淹90天, 约70%受损。根据排水后现场观察, 如图2所示, 芦苇上部已部分抽出新枝; 杂交柳根系及主杆已萌发新芽, 树枝表皮依然具有很好的活性, 为叶片的重新萌发提供了条件; 杉类整体表现不佳, 在非没顶环境下大量枯萎, 仅部分顶部存有绿枝, 但现场人力可轻易摇晃。根据植物特性, 芦苇喜生沼泽, 无性繁殖力很强[9], 天然种群以根茎繁殖补充更新; 杂交柳同为无性系繁殖, 经过长时间水淹后能产生密集的不定根[10]。

**Figure 2.** Vegetation damage after flood storage  
**图2.** 蓄洪后植被受损状况

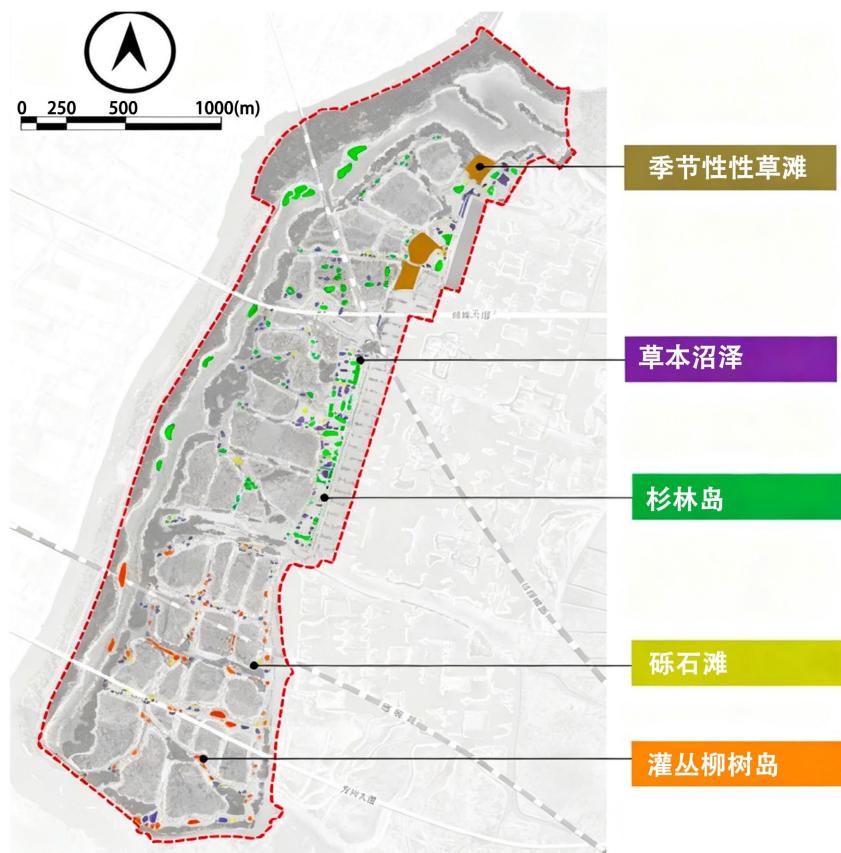
在此基础上, 结合区域地势起伏与植被生态特性, 通过“地形塑造-水位调控-生境配置”一体化设计, 构建出若干具有典型生态功能的微地形单元(图3)。整体布局遵循自然水文过程, 以高差变化塑造

水深梯度, 形成“深潭-浅滩-滩地-高滩”的连续生态过渡带[5] [13]。修复区共规划六类主要生境类型: ① 季节性草滩, 分布于高程较高的滩地, 雨季形成短期积水, 旱季为草本植物生长区; ② 草本沼泽, 为水深30~60 cm的浅水区, 主要栽植挺水植物, 兼具水质净化与栖息功能; ③ 杉林岛, 在相对高程处保留或栽植落羽杉(*Taxodium distichum* (L.) Rich.), 形成林岛景观; ④ 砾石滩, 位于主要进出水通道两侧, 兼具生态护岸与栖息功能; ⑤ 灌丛柳树岛, 以杂交柳(*Salix × sepulcralis*)和杞柳(*Salix integra* Thunb. in Murray)为主, 构建乔灌混生群落; ⑥ 滨岸缓坡带, 采用1:3~1:5的自然缓坡形式, 取代硬质驳岸, 以保证岸线生态连续性和物种迁移通道。

通过上述设计, 修复区形成了兼具生态多样性与景观层次的湿地生境体系。不同水深与基底条件对应不同的植被类型, 实现了挺水、沉水、草本及木本植物的合理分布, 既增强了湿地的生态稳定性, 又显著提升了景观多样性与生物栖息功能。图3展示了十八联圩生态修复区的地形-生境配置规划及其空间分布格局。

**Figure 3.** Regional adjustment plan for the inlet and outlet branch canals of Shibalianwei  
**图3.** 十八联圩进出水支渠区域调整方案

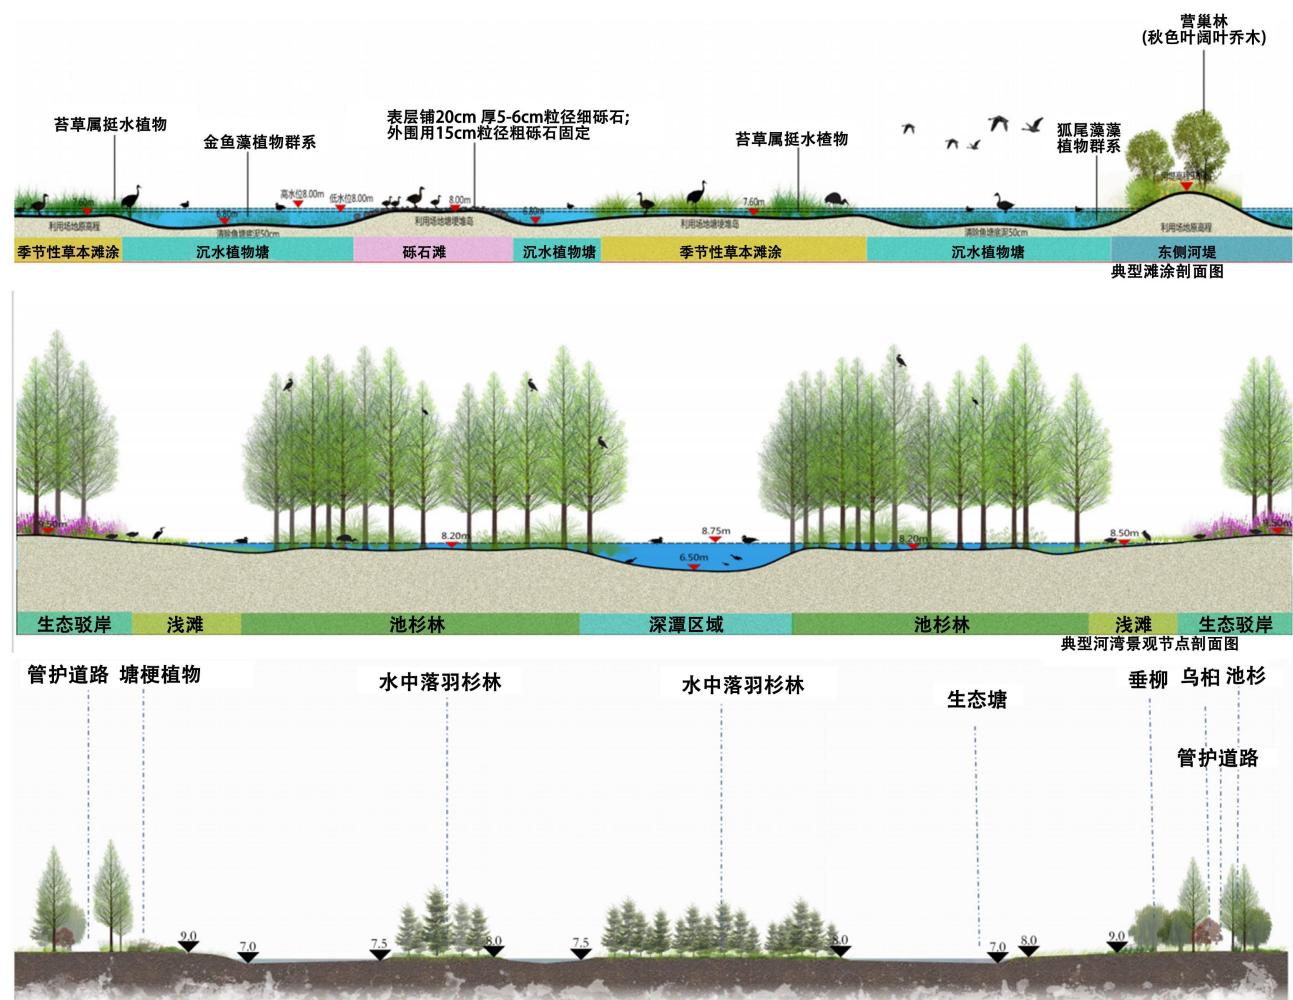
根据本次水毁情况，恢复受损芦苇、杂交柳的同时，结合市政府专题会议及环湖湿地植物正面清单，对

配置进行优化(图4)。采用“块状、点状、镶嵌间断种植”，并创新性运用“林盘”模式。同时，大幅下调种植密度(如灌木柳从20,000株/公顷降至10,000株/公顷)。在大堤沿线增加“林盘”式垂柳、乌柏、枫杨布置。每“盘”40~50株，疏密结合，每隔800米左右布置一盘；在进场道路两侧增补垂柳，点缀千屈菜、美人蕉、菖蒲等具备观赏性挺水植物；对芦苇和杂交柳，采取“自然恢复为主”，仅计划适时补植；对水杉、池杉，则“人工修复为辅”，进行物种替换。同时严格选用清单内的垂柳、旱柳、乌柏、枫杨、中山杉、落羽杉作为乔木替代；用芦竹、荻、香蒲、千屈菜、美人蕉、黄菖蒲、荇菜等清单物种替换原有不适当生水生植物。今后十八联圩生态湿地蓄洪区进洪后植被恢复可参照表1所列的植物品种及配置清单进行优化。

Figure 4. Schematic diagram of plant configuration optimization

图4. 植物配置优化示意图
