Electrical and Mechanical Performance of Transmission Line Composite Insulator

Taking 110 kV and 220 kV operation line composite insulators as research objects, the electrical performance and mechanical performance were investigated in this paper. On this basis, the condition of running composite insulator was effectively evaluated. The results show that the electrical and mechanical properties of the composite insulators running for many years are still eligible for the basic requirements of operation line. The aging characteristic of composite insulators has some correlation with the running time. The test results can provide a reference for the operation and maintenance of composite insulators.

输电线路复合绝缘子的电气及机械特性

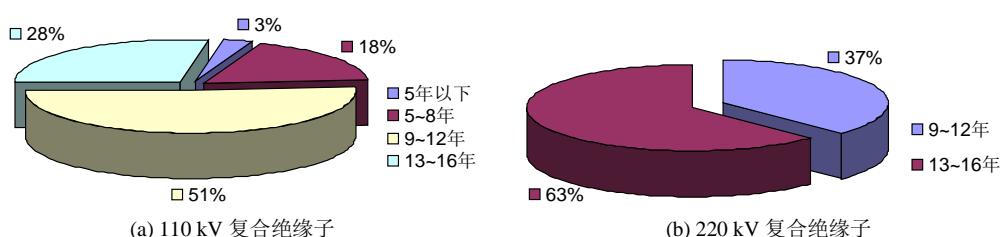
试品为浙江电网带电运行的140支复合绝缘子，其中110 kV复合绝缘子105支、220 kV复合绝缘子35支。试验复合绝缘子的运行年限为3~16年，具体年限分布如图1所示。

Figure 1. Operating years distribution of test composite insulators

图1. 试验复合绝缘子的运行年限分布

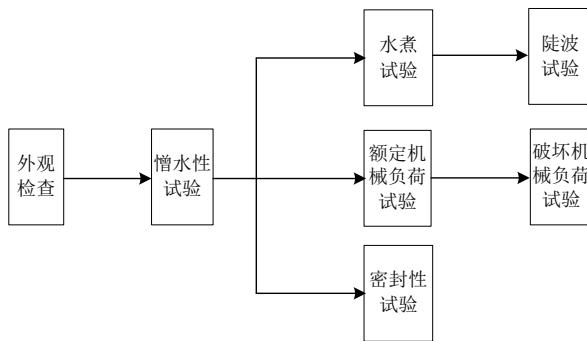
考虑到各项试验之间可能存在相互影响和干扰，为保证试验数据的准确性和有效性，试验流程按先非破坏性试验、再破坏性试验的原则进行，如图 2 所示。

**Figure 2.** Performance test process of operating composite insulators**图 2.** 运行复合绝缘子性能试验流程

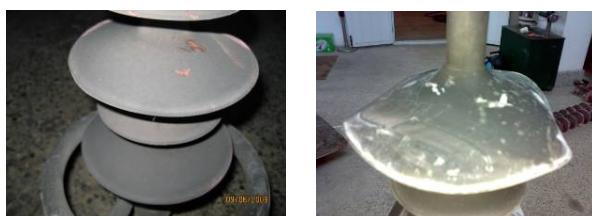
抽样复合绝缘子的典型外观如图 3 所示。总体上看，不同运行年限的复合绝缘子，其积污情况差异较大；运行 5 年以上的复合绝缘子都会出现不同程度的老化、劣化现象。运行 5~12 年的复合绝缘子，因绝缘子材质、加工工艺差异及运行环境不同，会出现不同程度的硬化和粉化现象。运行年限超过 13 年的复合绝缘子，表面严重发黑，伞裙严重脆化，部分出现伞裙脱落现象，对伞裙稍施外力即会出现撕裂现象。

(a) 严重积污

(b) 表面硬化

Figure 3. Typical pictures of visual inspection**图 3.** 外观检查典型图片**Table 1.** Statistical results of visual inspection of 110 kV composite insulators**表 1.** 110 kV 复合绝缘子外观检查统计结果

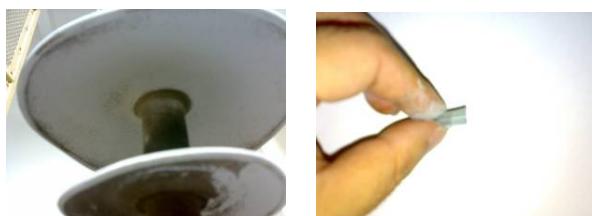
(c) 表面粉化

(d) 脆化

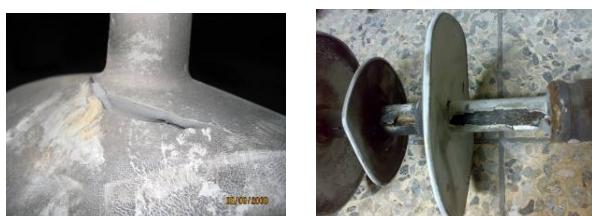
(e) 伞裙破损

(f) 芯棒电蚀损严重

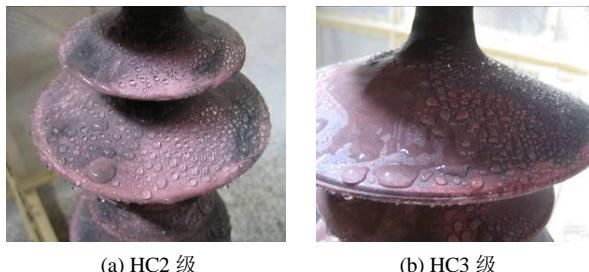
抽样复合绝缘子的憎水性分级的典型状态如图 4 所示。

Figure 4. Typical condition of hydrophobicity classification of sampled composite insulators
图 4. 抽样复合绝缘子憎水性分级的典型状态

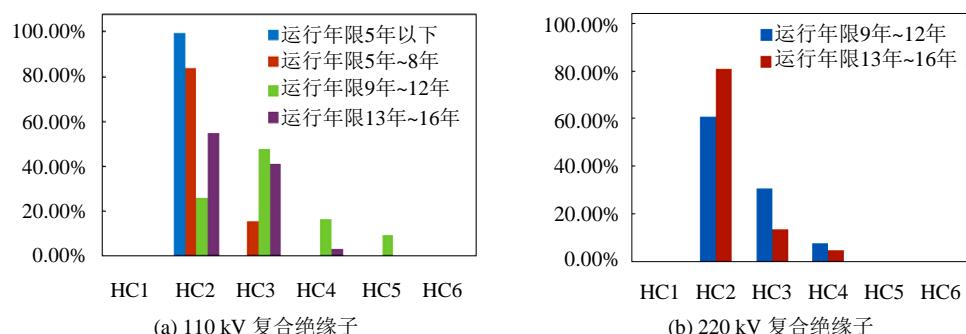
抽样绝缘子的憎水性级别统计结果如图 5 所示。总体上看, 大部分抽样绝缘子的憎水性级别为 HC1~HC3。部分运行 9 年以上、积污比较严重的复合绝缘子, 其憎水性达到 HC4、HC5 级。

Figure 5. Statistical results of hydrophobic level of sampled composite insulators
图 5. 抽样复合绝缘子憎水级别统计结果

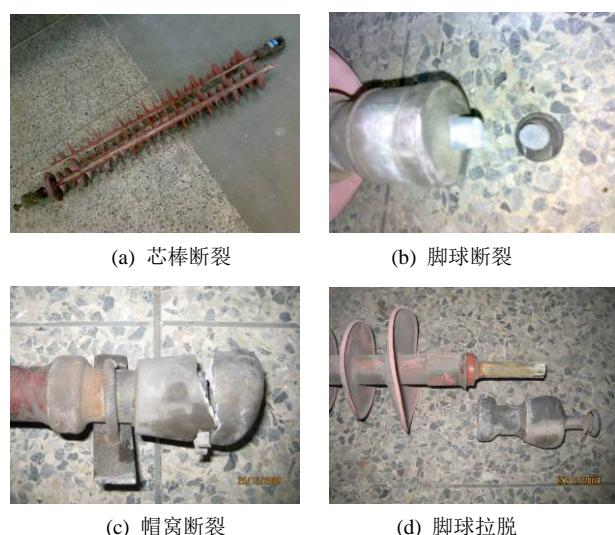
共对 39 支 110 kV、17 支 220 kV 复合绝缘子进行了机械负荷试验。绝缘子破坏的典型图片如图 6 所示。

对于 110 kV 被试绝缘子, 除 1 支外均通过了 1 min 额定机械负荷耐受试验。从破坏部位分析, 芯棒撕裂的有 11 支, 占总数的 28.21%; 金具(帽窝、脚球)断裂的有 11 支, 占总数的 28.21%; 金具拉脱的 17 支, 占总数的 43.59%。

Figure 6. Typical pictures of mechanical failing load test
图 6. 机械破坏负荷试验典型图片

对于 220 kV 被试绝缘子，除 1 支外均通过了 1 min 额定机械负荷耐受试验。从破坏部位分析，芯棒撕裂的有 1 支，占总数的 5.88%；金具断裂的有 7 支，占总数的 41.18%；金具拉脱的 9 支，占总数的 52.94%。

总体上看，被检测的 110 kV、220 kV 复合绝缘子机械性能较好，仅有 5 支复合绝缘子破坏负荷接近或略低于额定负荷，其余均在额定负荷 1.2 倍以上。
