软岩隧洞大变形防控技术措施研究

本文结合新疆某隧洞工程施工实例, 对软岩大变形如何控制隧洞变形进行了成因分析探讨, 并提出了有效的预留缓冲层防控措施, 达到了很好的效果, 以期对其他软岩隧洞施工的工程在设计、施工方面提供借鉴, 从而达到提高软岩隧洞施工质量的目的。

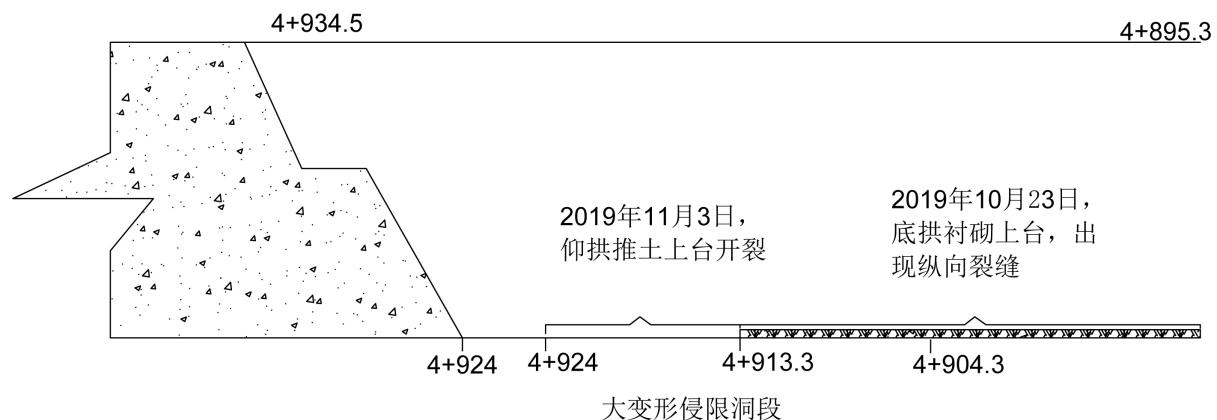
大变形洞段发生在 1#斜井主洞控制段隧洞下游桩号 4 + 704~4 + 985 处, 自 2019 年 9 月中下旬隧洞开挖后开始出现边墙侵限、已衬仰拱上抬出现纵向裂缝、未衬仰拱推土上抬、喷混开裂、钢拱架扭曲等现象, 详见图 1。

Figure 1. The location of the deformed tunnel

图 1. 大变形洞段位置

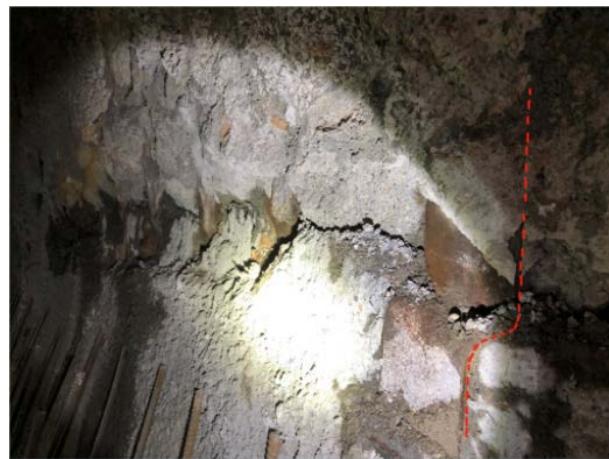
mm; 桩号 K4 + 923 断面, 出现水平位移 990.6 mm, 侵限 590.6 mm; 2019 年 10 月 23 日, 桩号 4 + 904.3~4 + 913.3, 已衬仰拱衬砌发现纵向裂纹, 右边墙钢拱架出现弯折扭曲现象, 详见图 2。2019 年 11 月 3 日, 桩号 4 + 913.3~4 + 924 (未施工仰拱衬砌), 仰拱推土上抬开裂, 详见图 3。

Figure 2. The buckling of the arch scaffolding on the right wall
图 2. 右边墙拱架弯折扭曲

在大变形侵限洞段,受岩性差异及地下水的影响,使得砂砾岩层下部泥岩夹泥灰岩的力学性能相较于砂砾岩层上部砂质泥岩其劣化将更为显著。砂砾岩层上下围岩力学性质的差异使得初期支护受力很不均匀(表现为边墙下部的变形要明显大于上部),这也造成了钢拱架在砂砾岩层部位的局部屈曲[5]。

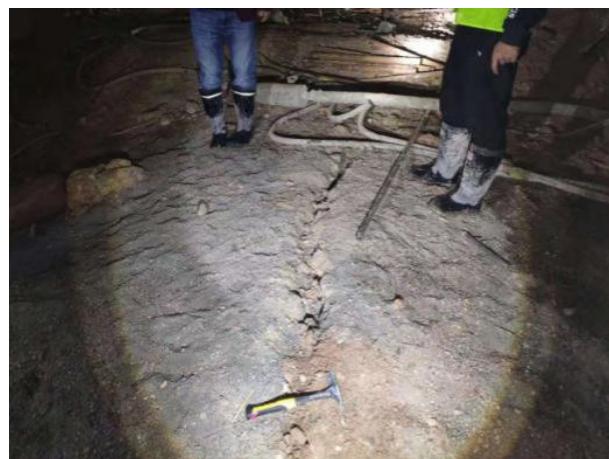
Figure 3. The bottom concrete cracks upward
图 3. 仰拱推土上抬开裂

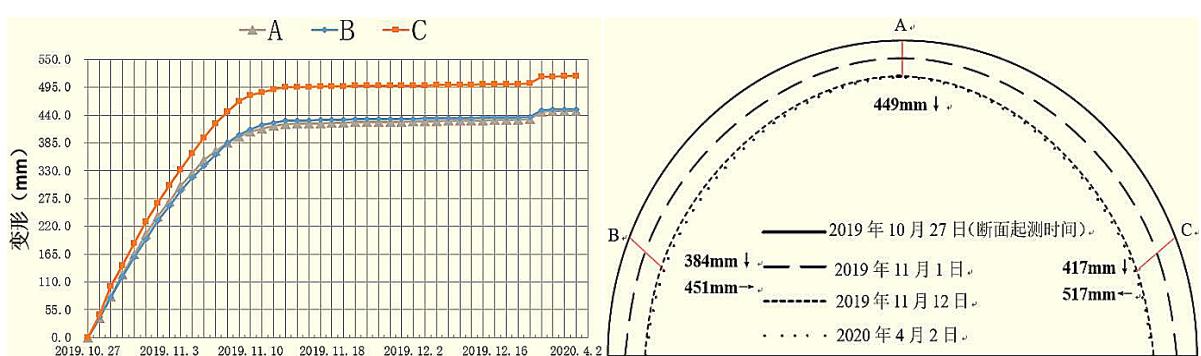
Figure 4. The deformation situation of the section K4 + 930
图 4. K4 + 930 断面变形变化情况

围岩大变形洞段及其附近区域共包含 4 个收敛变形监测断面: K4 + 915、K4 + 923、K4 + 895、K4 + 930, 详见图 4~6;

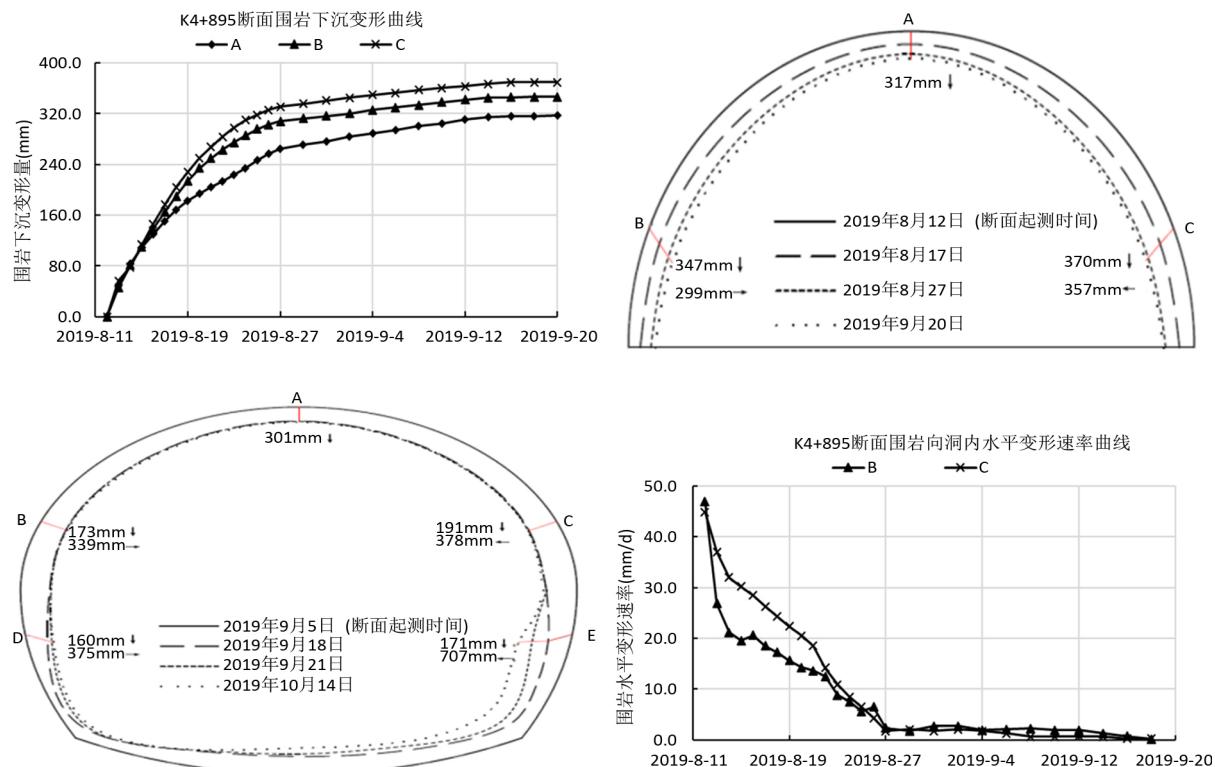
Figure 5. The deformation monitoring of the wall rock K4 + 895

图 5. K4 + 895 断面围岩变形监测

K4 + 895 断面变形速率峰值均出现在起测后的第 1 天, 随后收敛变形速率逐渐减小, 围岩变形在起测后第 15 天趋于收敛, 详见图 5。

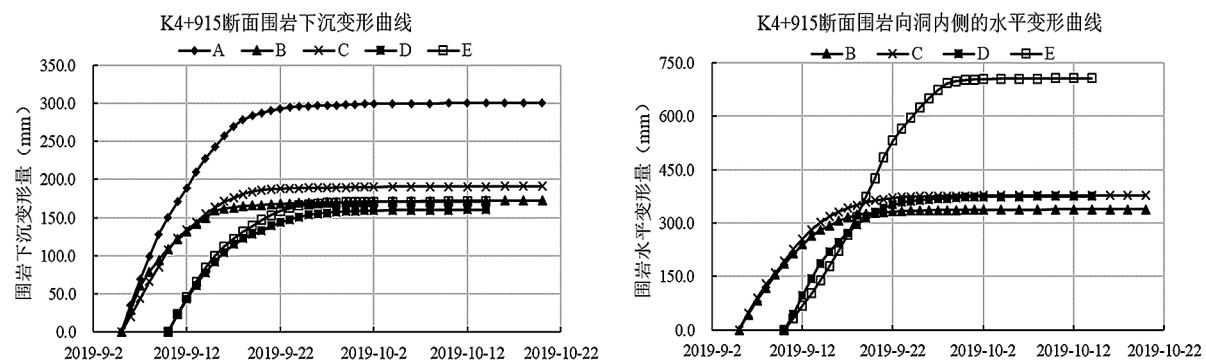
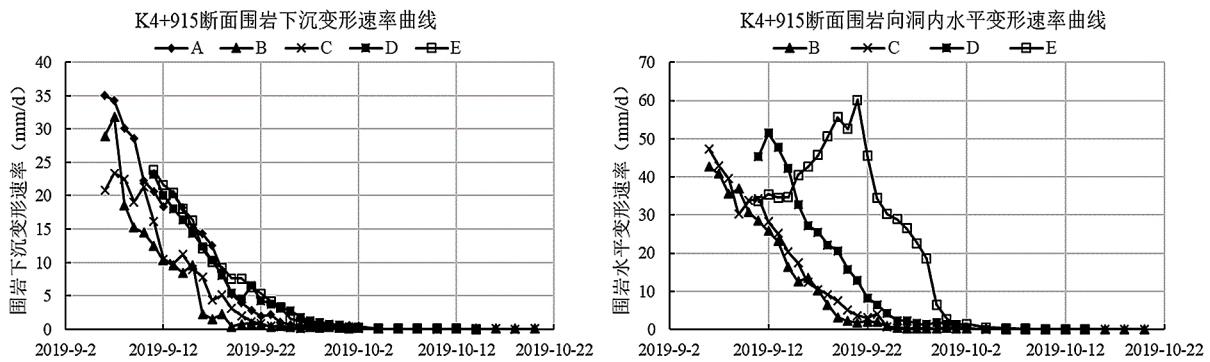
在开挖过程中预留变形量 400 mm 后, 仍出现在桩号 K4 + 915 断面, 水平位移 706.6 mm, 侵限 306.6

Figure 6. The monitoring of the section K4 + 915

图 6. K4 + 915 断面监测

围岩收敛变形数据规律可以看出:K4 + 915 和 K4 + 923 断面 2 个断面侵限部位均集中在下台阶右侧边墙及底拱中部和右侧部位。这是由于右侧围岩的含水率要高于左侧,相应的右侧的围岩强度要低于左侧。分析上述 4 个监测断面的围岩收敛变形监测数据特点,可知该洞段内的围岩收敛变形具有变形量值大。

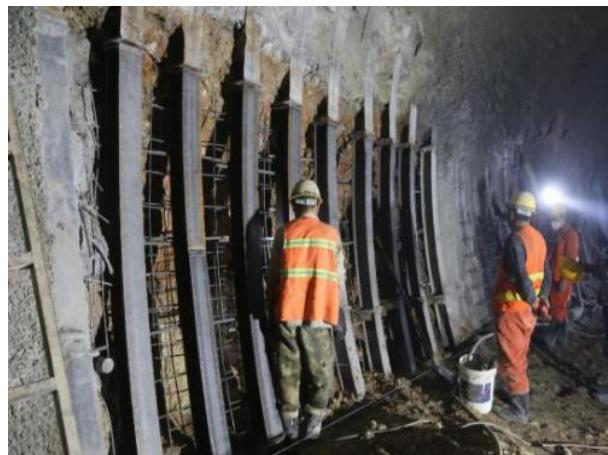
Figure 7. The on-site treatment—the side arch changing
图 7. 现场处理情况——换侧拱

1) 在隧洞施工过程中桩号 4 + 904~4 + 924 洞段收敛变形极为严重, 侵占设计断面, 现场对侵限部位拆除已实施钢拱架以及扩挖等措施, 然后重新开挖实施新钢拱架, 详见图 7~8; 效率较低, 后续二次衬砌有开裂风险。

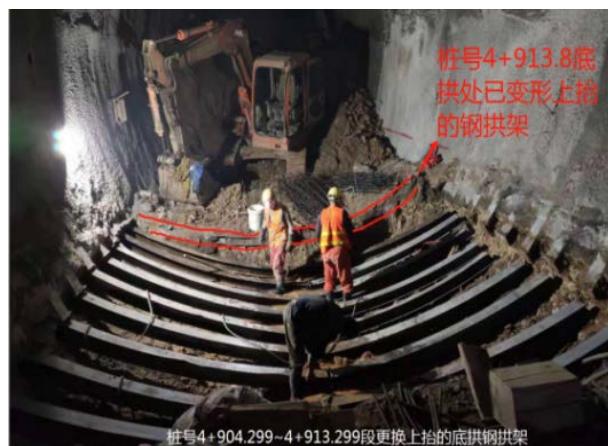
Figure 8. The on-site treatment—the inverted arch changing
图 8. 现场处理情况——换底拱

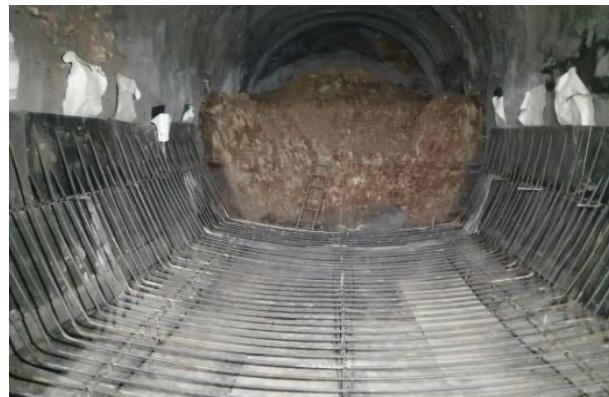
Figure 9. The inverted arch fixing on buffer layer in construction
图 9. 施工中缓冲层底拱安装

- 3、初期支护与二衬间设置塑性缓冲层, 采用可压缩聚乙烯预制块, 层厚 10 cm , 现场裁成 $1\text{ m} * 2\text{ m}$

规格便于环向紧贴岩面, 详见图 9~10。

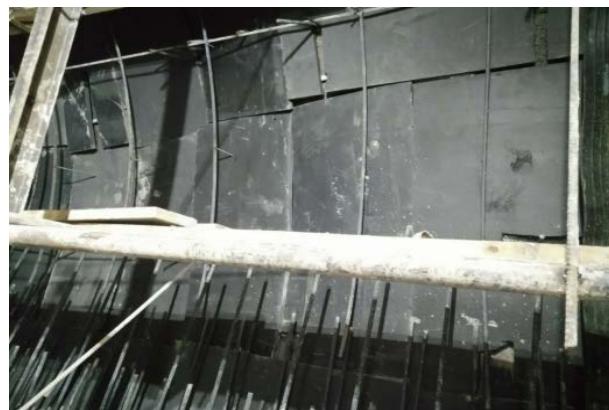
Figure 10. The side arch fixing on buffer layer in construction
图 10. 施工中缓冲层侧拱安装

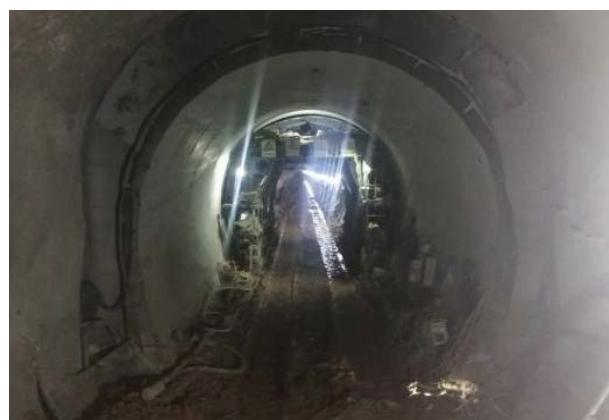
- 4、洞周的排水点设置毛细透排水带进行引排水, 缓解地下水对围岩的影响。
3) 二衬砼浇筑自 2020 年 4 月下旬隧洞对安装缓冲层段进行了二次砼浇筑、已衬仰拱未出现裂缝现象, 详见图 11~12。

Figure 11. Secondary concrete in buffer layer section 1
图 11. 缓冲层段二衬混凝土 1

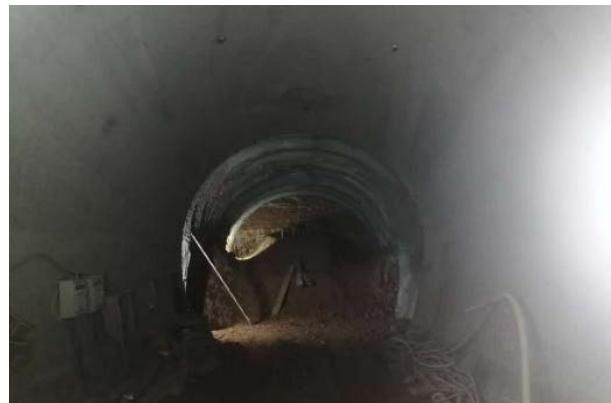
Figure 12. Secondary concrete in buffer layer section 2
图 12. 缓冲层段二衬混凝土 2

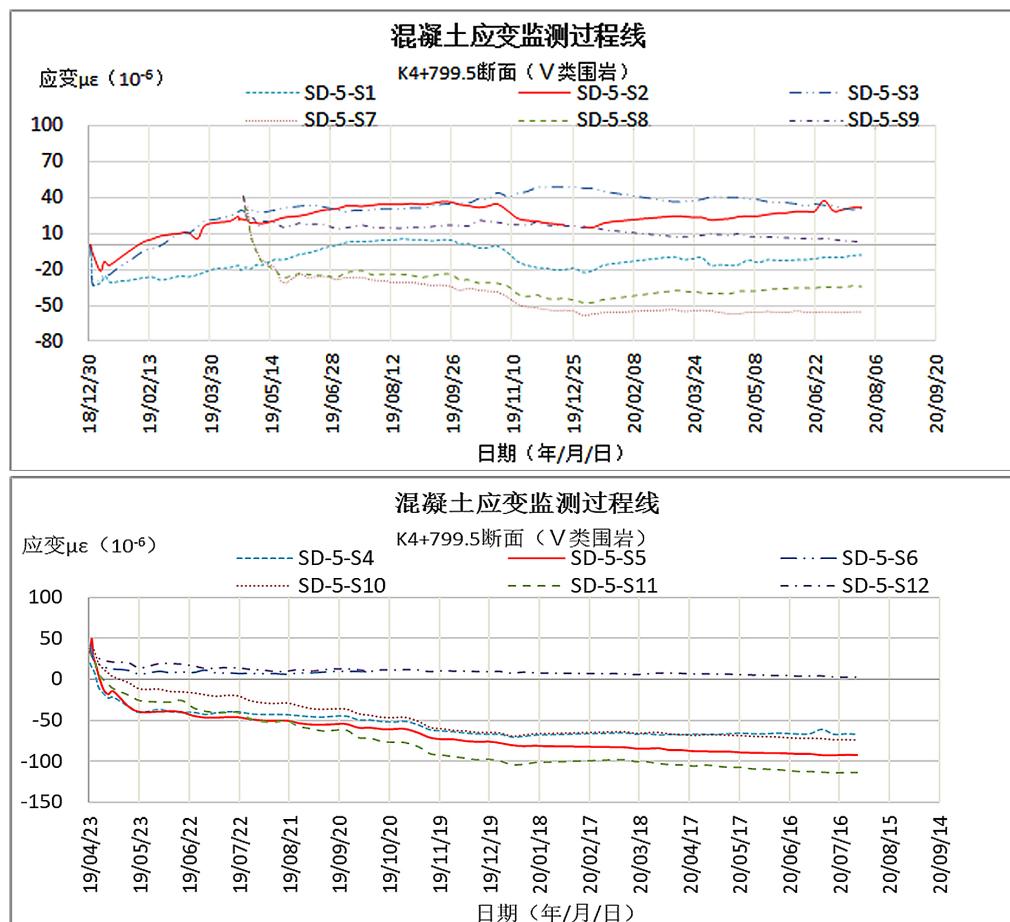
观测数据表明目前底拱受力较小, 边顶拱处于受压趋势。混凝土应变监测过程线见图 13。

Figure13. Monitoring process line of concrete strain at monitoring section K4 + 799.5
图 13. K4 + 799.5 监测断面混凝土应变监测过程线

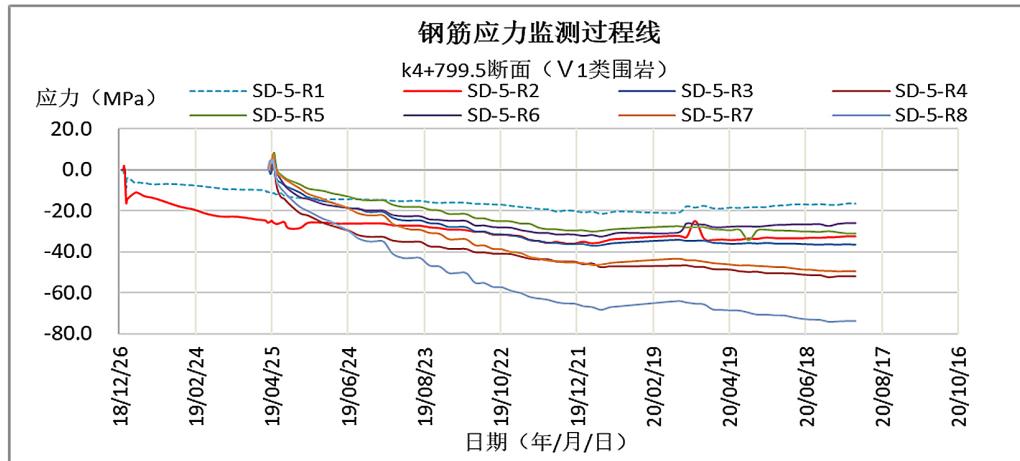
观测数据表明目前底拱钢筋受力较小, 边顶拱钢筋受压增大趋势减缓。应力监测过程线见图 14。

Figure 14. Monitoring process of steel bar line stress K4 + 799.5

图 14. K4 + 799.5 监测断面钢筋应力监测过程线

观测数据表明目前边顶拱及底拱受力较小, 都处于受压趋势, 都在允许范围值内。
