基于自动化监测技术的煤系地层运营隧道变形机理分析

Deformation Mechanism Analysis of Coal Measure Strata Operational Tunnel Based on Automatic Monitoring Technology

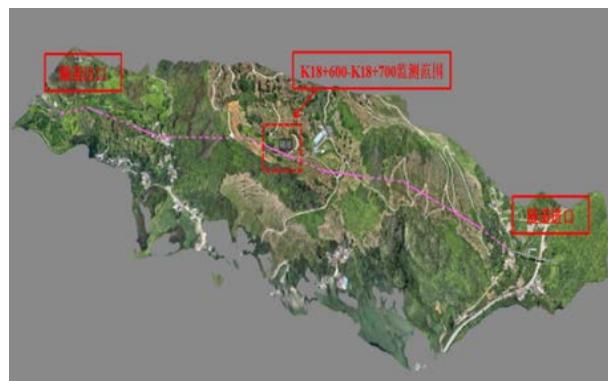
图 1. 磨雄隧道地形图

Figure 1. Topographic map of Moxiong tunnel

黄织线磨雄隧道位于黄织线普定至鸡场坡区间，隧道全长 2068 m，中心里程黄织线 K18+645，起点里程 K17+611，终点里程 K19+679。对既有黄织线磨雄隧道结构监测范围为 K18+600~K18+700 段，共 100 m (重点监测范围为 K18+630~K18+670 段，共 40 m)。其整体地形图见图 1。

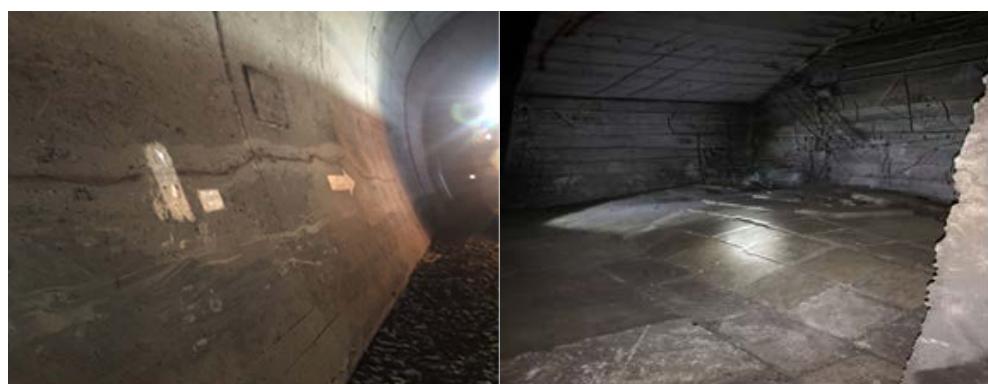
图 2. 局部隧道结构病害图

Figure 2. Disease diagram of local tunnel structure

拱，在洞身标+1025~+1055段(DK19+690~+720, K18+636~+666)内发现衬砌边墙纵向开裂错台10 mm、隧道铺底开裂错台上拱致使侧沟倾斜，洞身标+1050处35#大避车洞兼电缆余长腔处底边隆起最大约15 cm，墙身衬砌多处开裂、错动，部分隧道结构病害图如图2所示。

磨雄隧道中间 K18+600~K18+700 变形区域内围岩等级为 V 级，复合式衬砌，边墙为曲墙式，隧道埋深 190~200 m，由于该段地下水位较高，围岩所受局部应力和水压力较大，基床出现冒砂现象和明显上

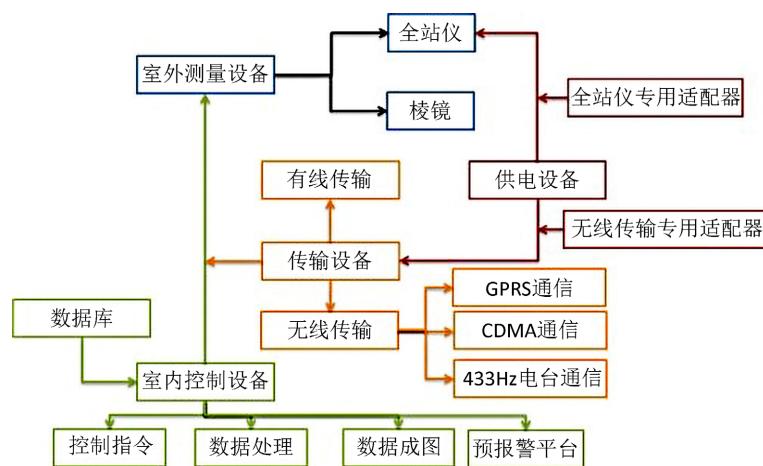
Figure 3. Composition of automatic monitoring system based on measuring robot
图3. 基于测量机器人的自动化监测系统构成

针对磨雄隧道的病害情况，主要采用自动化监测系统对变形区域进行监测，其主要包含GeoMoS软件、徕卡TM60监测机器人、无线数据传输。而基于测量机器人的自动化监测系统主要由数据采集、数据传输、数据分析处理、供电等子系统组成，典型系统框架如图3、图4所示。

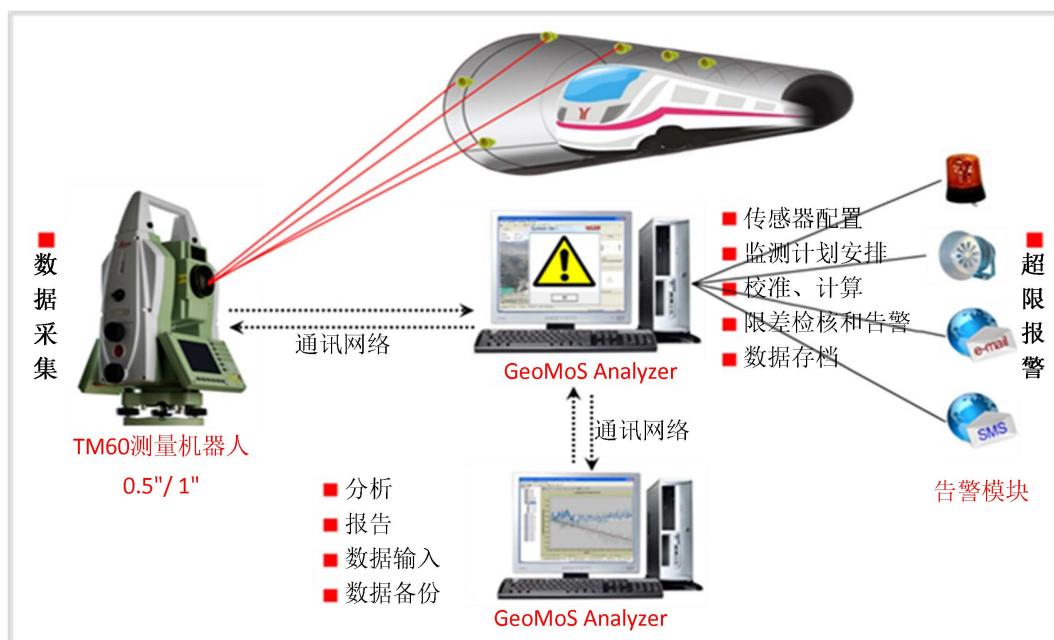
Figure 4. Leica total station automated monitoring solution
图4. 徕卡全站仪自动化监测解决方案

监测工作的主要目的是收集隧道变形区域的变形数据，因此采集系统主要由测量机器人担当[6]。通过软件的设站以及监测频次、观测测回、测点学习等规划好监测流程，测量机器人即可接收控制中心监测平台的指令，按既定流程进行自动化的监测，所获取的角度、距离等观测值将实时进行传输，此外，采用自动化监测的手段也可以避免人工监测设站带来的人为误差[7]。

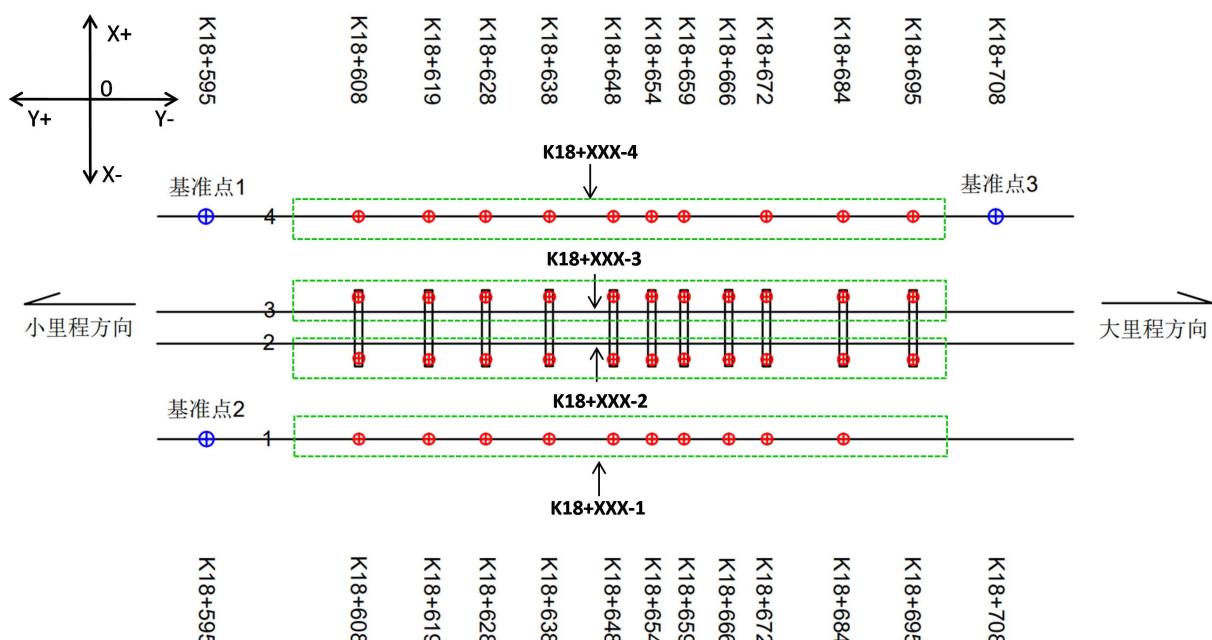
Figure 5. Layout of monitoring points
图 5. 监测点布置图

分别选取轨道和隧道结构的三个方向位移趋势图进行分析，其中包括轨道竖向位移、轨道垂线路(X 方向)水平位移、轨道顺线路(Y 方向)水平位移、隧道结构竖向位移、隧道结构垂线路(X 方向)水平位移、隧道结构顺线路(Y 方向)水平位移等六个方向位移，监测时间为 2023 年 6 月 22 日至 2024 年 6 月 22 日，最终展示成果为最后一天的位移监测成果，隧道监测点布置图如图 5 所示。

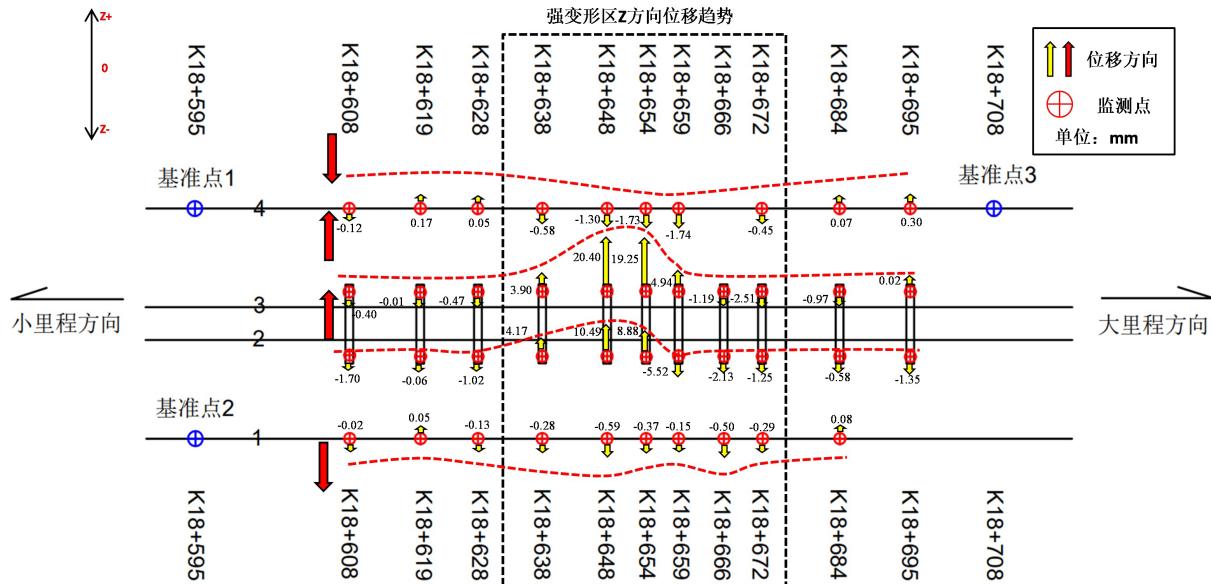
本小节选取轨道和隧道结构的竖向累计位移监测成果进行分析, 轨道和隧道结构竖向位移趋势图如图 6 所示。

整体处于稳定波动状态，对列车的正常运行基本不造成影响。

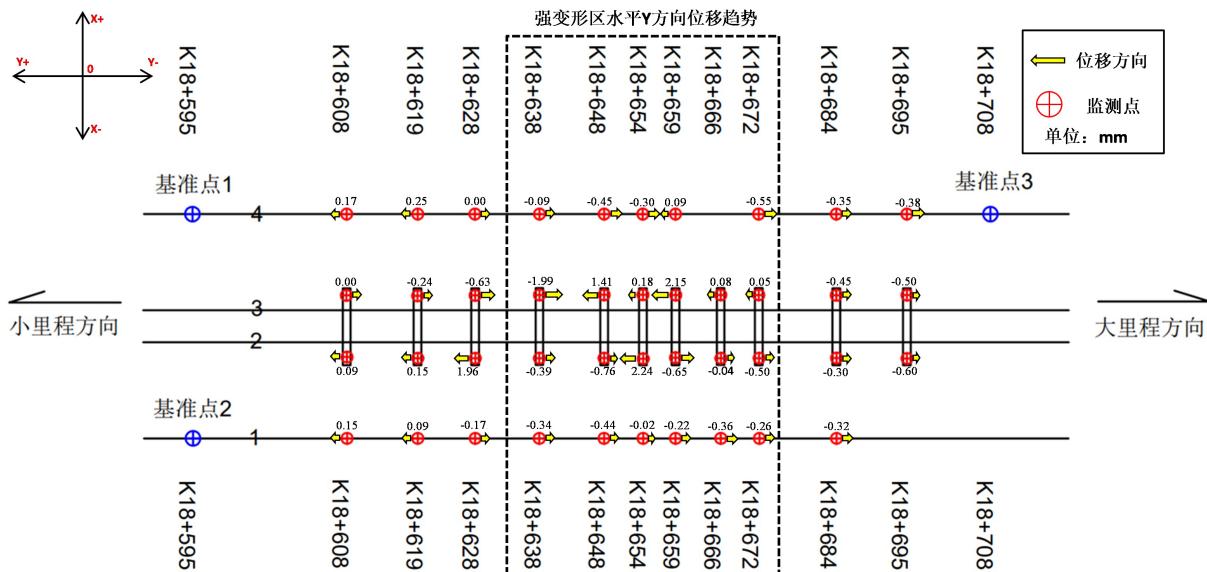
Figure 8. Track and tunnel structure along the line (Y direction) displacement trend diagram
图8. 轨道和隧道结构顺线路(Y方向)位移趋势图

分析图8可知，在强变形区K18+638~K18+672中，轨道和隧道结构在顺线路(Y方向)上变形均不明显，目前轨道上仅个别监测点位有2 mm左右的位移，但经长时间监测数据的判断，数据并未出现增长或下降的情况，应该是当地线路局对轨道进行抬轨作业所导致的，不属于隧道所产生的自然变形，故判定所有监测点在顺线路(Y方向)上无位移趋势，整体处于稳定波动状态。
