软土段路堤失稳原因分析及处治措施研究

湖北省交通规划设计院股份有限公司, 湖北 武汉

Study on Cause Analysis and Treatment Measures of Embankment Instability in Soft Soil Section

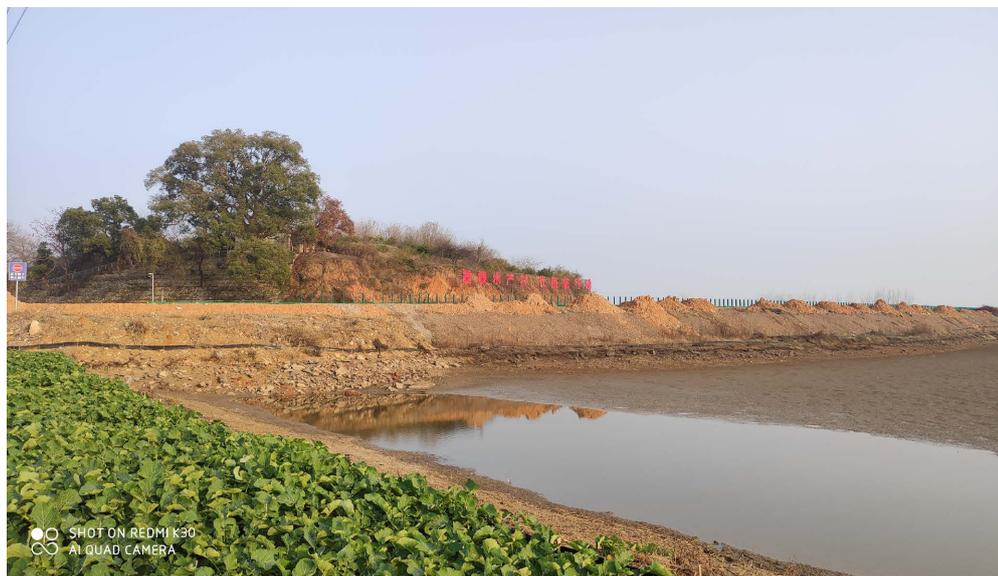
某工程总长约 2 公里鱼塘段因地质条件差,采用碎石桩进行软基处理。路基形成后,现场巡视发现 WK8+500~WK8+900 段部分路基二级平台局部出现纵向裂缝,见图 1。

Figure 1. Current situation of soft base segment
图 1. 软基段现状图

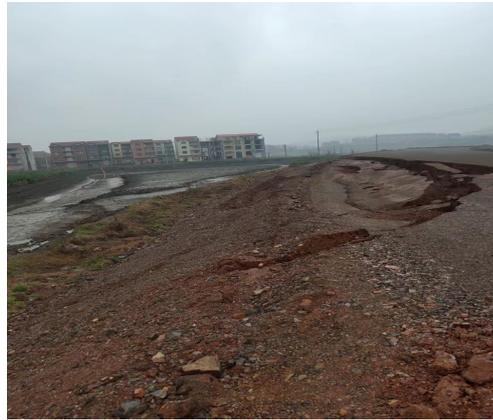
根据施工现场反馈情况，部分二级边坡坡顶和坡面出现贯穿的裂缝(见图 2)。说明路基边坡处于不稳定状态。

Figure 2. Photos of roadbed slip
图 2. 路基滑移照片

1) 地基条件。该路段位于冲湖积平原地貌区，地势平坦、开阔、沟渠纵横；地层岩性为淤泥质粉质黏土；地基土基本处于饱和状态，软土的抗剪强度较低、压缩性高，地基承载力低，在路基压力作用下容易形成圆弧形失稳滑动。

2) 工程地质条件特殊性。路基横向范围内软土分布厚度变化大，利于形成滑动面；地基土层中有一层 1.50~8.30 m 厚度不均匀的软土，软土层下伏稳定土层面存在一定坡度，在路堤填筑过程中，整个路堤以及软土层有沿倾斜下伏稳定土层面向下滑动的趋势。可见，由于此路基工程所处场地的工程地质条件特殊，使得路堤填筑完成后出现过大变形。

3) 桩身材料因素。采用碎石桩的目的在于用碎石桩复合地基提高软土地基承载力，并且形成竖向排水通道加速软土地基的固结，减小工后沉降。但软土强度低，且碎石桩属于散体材料加固体，粘结强度小，提供抗滑阻力的能力较弱。

4) 人为因素。路基坡脚鱼塘清淤，掏空了坡脚土体形成水深 2~3 米的鱼塘临空面，进而影响碎石桩复合地基的整体稳定。

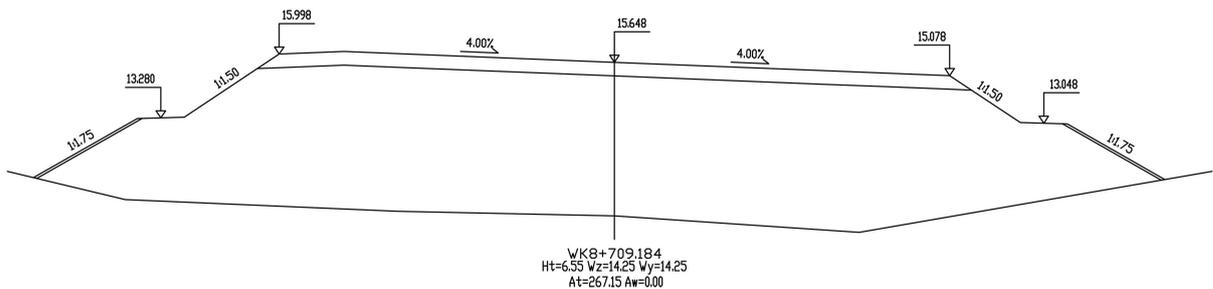
代表路段 WK8+700~WK8+728, 以 WK8+720 为例进行典型断面分析。碎石桩桩径为 0.5 m, 桩间距 1.1 m, 单根桩长 9 m, 平均处理宽度 43.7 m, 均匀布置在路基以下, 碎石桩桩顶高程 13.0 m, 路基填土高度为 3.87 m。武汉中和工程技术有限公司在本段范围内共计布设了 3 个沉降观测点, 4 个位移观测点(图 3)。

Figure 3. Subgrade cross section design drawing
图 3. 路基横断面设计图

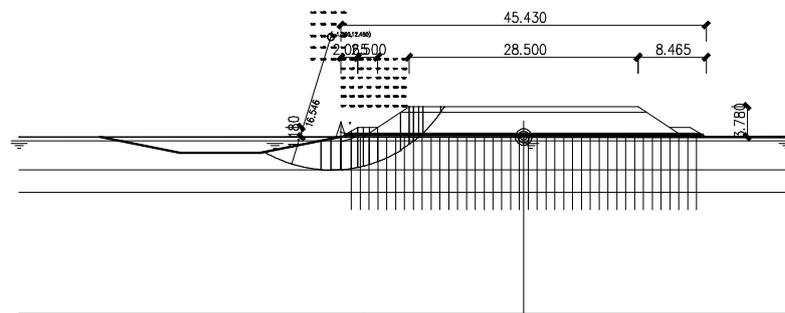
坡脚无开挖, 路基整体稳定性计算结果见图 4。

Figure 4. Subgrade stability calculation diagram (no excavation)
图 4. 路基稳定性计算图(无开挖)

从上述计算可知，在公路汽车荷载作用下，坡脚无开挖时，路堤边坡整体稳定(稳定性系数 = 1.209)；坡脚清淤开挖时，路堤边坡整体不稳定(稳定性系数 = 0.980)。

通过理正岩土 6.5 软件计算可知，在增加行车荷载后(无鱼塘清淤时)路堤边坡安全系数为 1.520 (WK7+900)、1.268 (WK8+100)和 1.209 (WK8+720)；在增加行车荷载后(鱼塘清淤开挖坡脚)路堤边坡安全系数为 1.396 (WK7+900)、1.099 (WK8+100)和 0.980 (WK8+720)。按照上述评价标准可知，该路段边坡安全系数 F_s 均大于 1.2；鱼塘清淤开挖坡脚后，WK7+419~WK7+922 路段边坡安全系数 F_s 大于 1.2，WK7+922~WK8+728 路段边坡安全系数 F_s 小于 1.2，因此，该路段边坡处于不稳定状态。

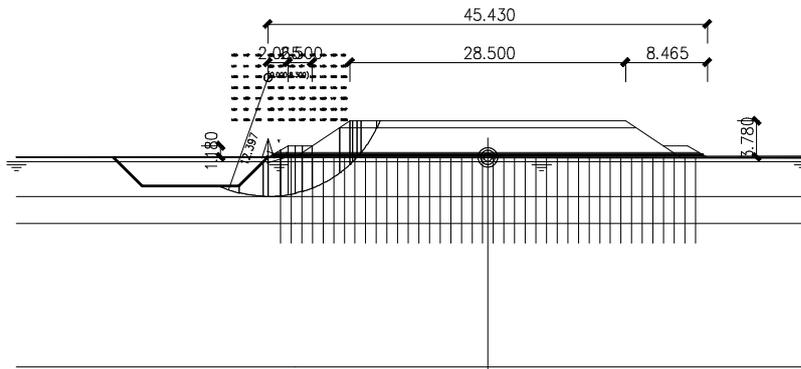
坡脚清淤开挖，路基整体稳定性计算结果见图 5：

Figure 5. Subgrade stability calculation diagram (the excavation slope toe)
图 5. 路基稳定性计算图(开挖坡脚)

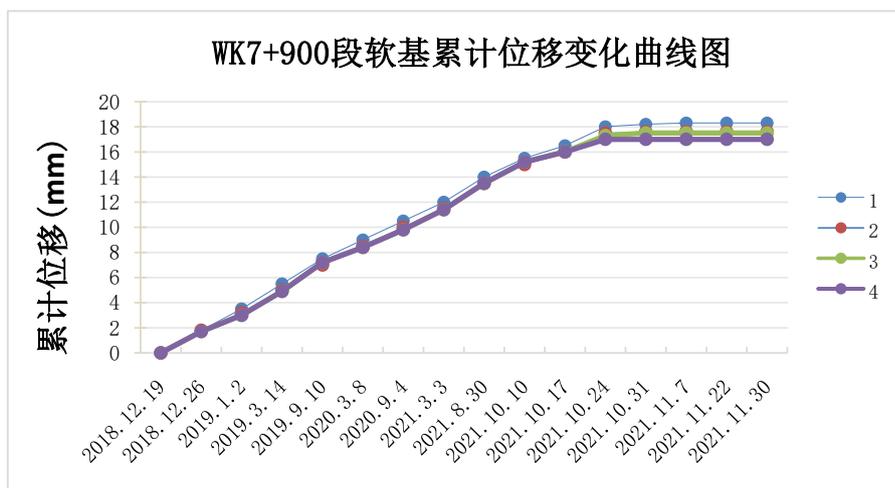
根据《公路软基处理施工监测报告》，WK7+900 段软土路基施工填筑期(2018.12.19~2021.11.30)，位移监测数据累计变化量为 17.2~18.6 mm，平均位移速率 0.0 mm/d~0.3 mm/d，WK7+900 段软基累计位移变化曲线见图 6。所有监测数据均没有超出预警值及巡查现场未出现异常情况。根据位移监测情况，路基填筑后期路基水平位移有明显收敛趋势。

Figure 6. Curve of cumulative displacement change of soft foundation in section WK7+900
图 6. WK7+900 段软基累计位移变化曲线图

观测地基深层土体水平位移, 确定土体剪切破坏的位置, 掌握潜在滑动面发展变化, 评价地基稳定性; 用于路堤施工过程中的稳定性控制。根据监测资料可以判断路基边坡现状均处于稳定状态。

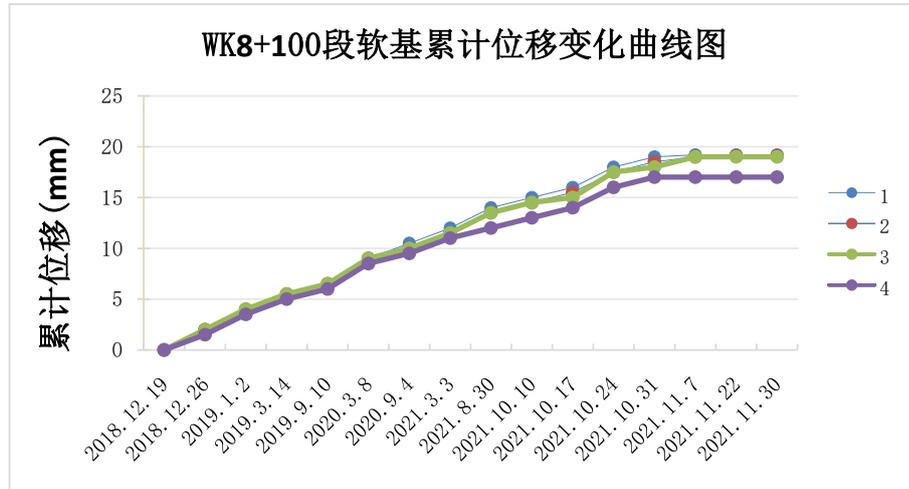
WK8+100 段软土路基施工填筑期(2018.12.19~2021.11.30), 位移监测数据累计变化量为 18.6~19.8 mm, 平均位移速率 0.0 mm/d~0.3 mm/d, WK8+100 段软基累计位移变化曲线见图 7。所有监测数据均没有超出预警值及巡查现场未出现异常情况。根据位移监测情况, 路基填筑后期路基本水平位移有明显收敛趋势。

Figure 7. Curve of cumulative displacement change of soft foundation in section WK8+100
图 7. WK8+100 段软基累计位移变化曲线图

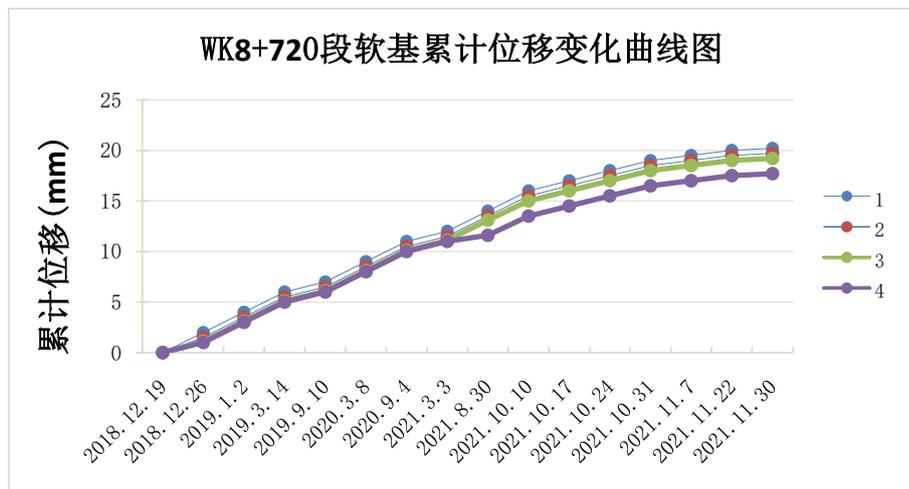
WK8+720 段软土路基施工填筑期(2018.12.19~2021.11.30), 位移监测数据累计变化量为 18.3~20.2 mm, 平均位移速率 0.0 mm/d~0.3 mm/d, WK8+720 段软基累计位移变化曲线见图 8。所有监测数据均没有超出预警值及巡查现场未出现异常情况。根据位移监测情况, 路基填筑后期路基本水平位移有明显收敛趋势。

Figure 8. Curve of cumulative displacement change of soft foundation in section WK8+720
图 8. WK8+720 段软基累计位移变化曲线图
