大型体育建筑结构安全性检测与抗震性能评估技术及结构更新策略研究

李智品, 卓文辉

广东汇建检测鉴定有限公司, 广东 广州

Research on Structural Safety Inspection, Seismic Performance Evaluation Technology and Structural Renewal Strategies for Large-Scale Sports Buildings

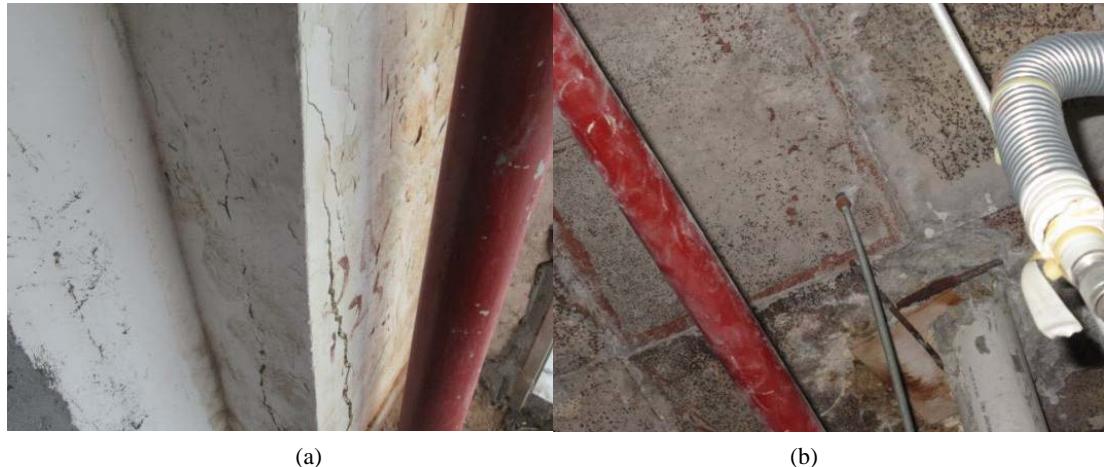
对广州天河体育中心体育馆进行现场勘测(图 2), 初步病害调查表明: 1) 混凝土保护层剥落、钢筋外露、白色晶体析出; 2) 钢结构屋架涂层严重老化、局部剥落、支座锈蚀; 3) 屋面排水系统老化不畅、积水现象明显, 导致部分构件锈蚀加速; 4) 某些柱、梁构件的承载能力经抽样检测发现低于规范限值。

Figure 2. On-site survey drawing, (a) Cracking, water seepage and yellowing; (b) Spalling of protective layer and corrosion of steel bars in concrete slabs

图 2. 现场勘测图, (a) 混凝土柱开裂、渗水泛黄; (b) 混凝土板保护层剥落、钢筋锈蚀

针对柱、梁构件中存在的保护层剥落、钢筋锈蚀、承载力边界不足的问题, 本研究建议如下措施: 1) 碳纤维增强复合材料加固: 对于裂缝扩展、钢筋锈蚀需要恢复承载力的柱、梁, 可采用外包碳纤维布或板进行包裹加固, 该方法具有高强度、施工便利、耐久性好等优点。2) 钢板/粘钢加固: 对于承载力严重不足或截面尺寸难以改变的构件, 可采用粘贴钢板或外包钢构件进行加固, 以提升轴力、剪力与弯矩承载力。3) 箍筋加密与柱端加固: 对于柱端箍筋间距过大、延性不足的问题, 应在柱端区域进行箍筋加密、外包钢筋笼或灌浆加固, 增强约束效应并提升延性能力。4) 裂缝灌浆修复与表面防护: 对于轻微裂缝、渗水晶体析出部位, 应先进行裂缝灌浆封闭, 然后对保护层剥落区域回补高强水泥砂浆并刷防腐漆, 以恢复构件耐久性。

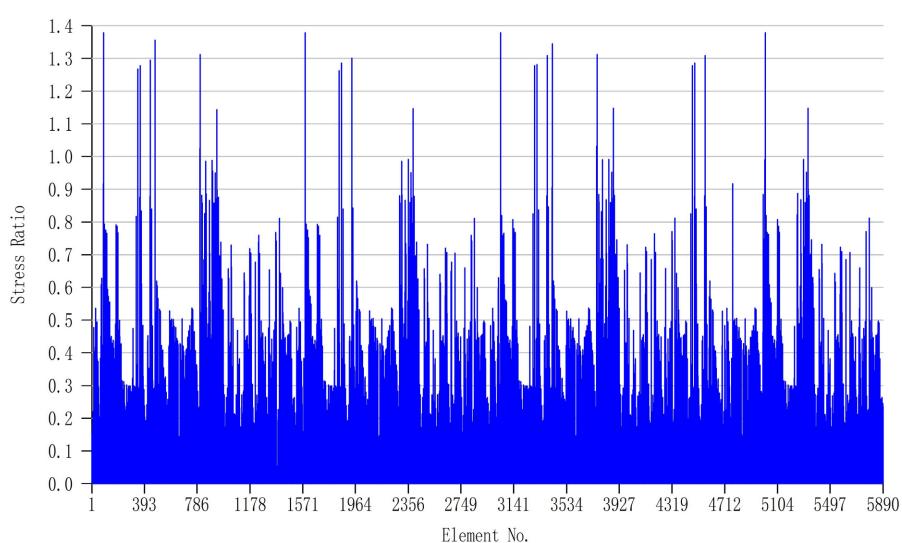
Figure 3. Stress ratio distribution diagram of the model

图 3. 模型应力比分布图

在框架柱承载力验算阶段, 依据现场检测结果, 对抽检柱件配筋情况、箍筋配置、截面尺寸、混凝土强度等参数进行了校核(图3)。结果显示: 建筑外围附属结构的若干框架柱承载力明显不能满足验算要求, 而主体结构中的网架支柱大体上满足安全验算条件。具体可言, 部分构件表现良好, 安全性评级为 a_u 或 b_u ; 但亦有少数构件实配值与验算值接近甚至低于验算要求, 其安全性评级为 d_u , 构件集安全性评级亦为 d_u , 抽样验算结果如表1所示。该结果表明, 尽管结构体系尚保有一定承载能力, 但受配筋、保护层剥落、环境侵蚀、材龄老化等因素影响, 一些关键柱构件的承载力已偏低, 存在显著的安全隐患。与此同时, 依据《民用建筑可靠性鉴定标准》中对于子单元安全性等级判定的分类原则, 当子单元安全性等级为 C_u 级时, 应采取相应加固措施。

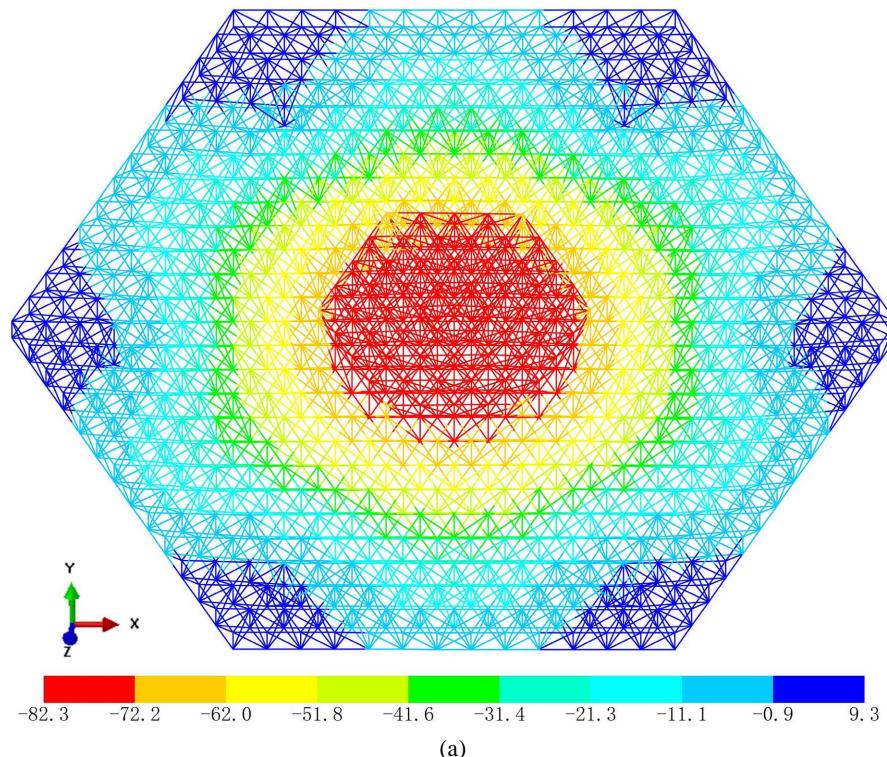
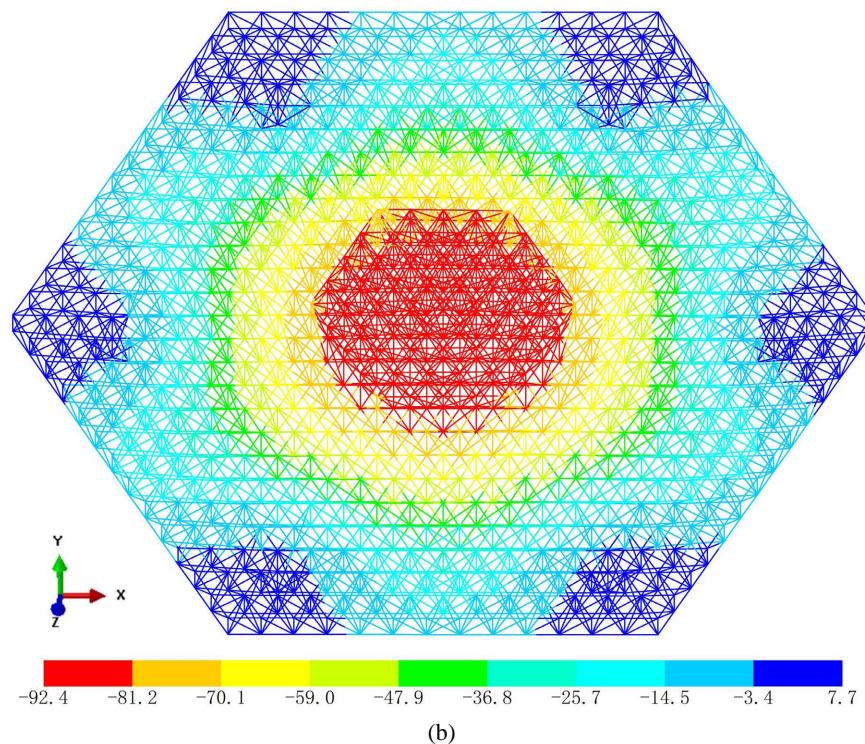
此外, 本次鉴定还对屋架结构进行了承载力校核, 重点针对屋面组合网架构件的强度应力比、稳定应力比及长细比进行了分析, 如图 4 所示。验算结果表明: 虽长细比基本满足规范要求, 但强度应力比与稳定应力比普遍未满足安全验算要求。结果形成了明确警示: 屋盖网架作为大跨结构的重要部位, 其失效将引发严重的体系安全风险, 应优先纳入加固范围。结合现场检测中屋架杆件壁厚减薄、涂层剥落、节点锈蚀等实况, 推荐采用加强节点连接、钢管壁加固、防腐涂层恢复、滑动支座检查、更换及防水排水系统优化等多项措施。

Figure 4. Combined displacement diagram of the gymnasium, (a) Maximum positive displacement combination; (b) Maximum negative displacement combination

图 4. 体育馆组合位移图, (a) 最大正位移组合; (b) 最大负位移组合

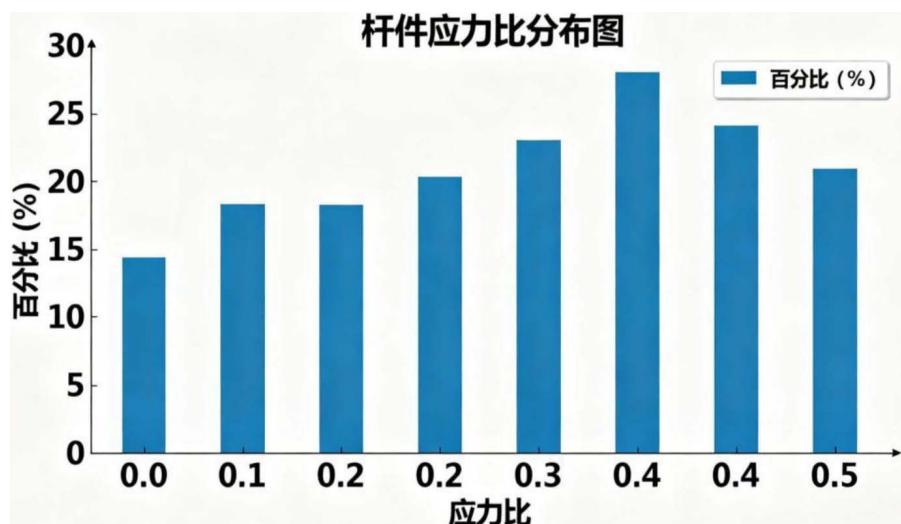
图 5 为构件应力比分布图, 结果显示, 尽管多数构件跨中底筋与箍筋配备满足验算值要求, 但部分梁配筋或箍筋实配值低于验算值, 判定结果为不满足。楼板抽样验算结果亦显示, 外围结构部分楼板配筋严重偏少, 多数判定不满足结构安全验算要求。作为大跨度体育馆的重要承载部件, 梁板承担复杂荷载, 其抗震承载力不足直接影响整体结构震后变形与能量耗散能力。

Figure 5. Stress ratio distribution diagram of structural members

图 5. 构件应力比分布图

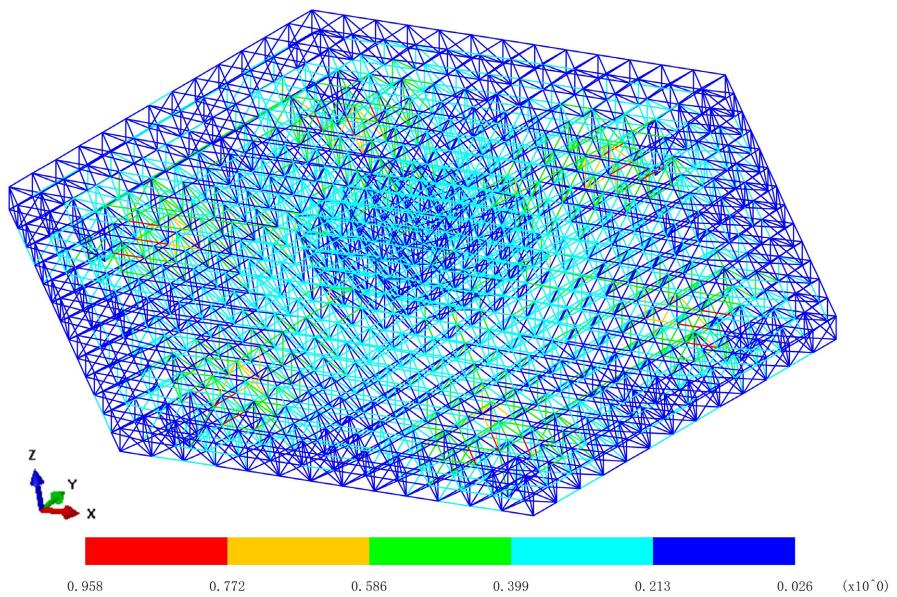
对于屋面组合网架体系在本结构中属于承重关键部位, 本次验算重点分析其强度应力比、稳定应力比、长细比指标。验算结果显示: 虽然强度应力比分布中部分构件满足要求, 如图 6 所示, 但稳定验算中多数单元的稳定应力比、长细比指标超限, 判定为不满足。这表明屋盖网架的整体稳定性存在薄弱, 屋盖失稳在大型体育建筑中属于高风险破坏模式, 一旦发生将导致体系性破坏。

Figure 6. Strength stress ratio distribution diagram of structural members

图 6. 构件强度应力比分布图
