# 既有双曲拱桥拱上填料更换方案设计与计算分析

# Design and Calculation Analysis of Arch Fill Replacement Scheme for Existing Double-Curved Arch Bridge

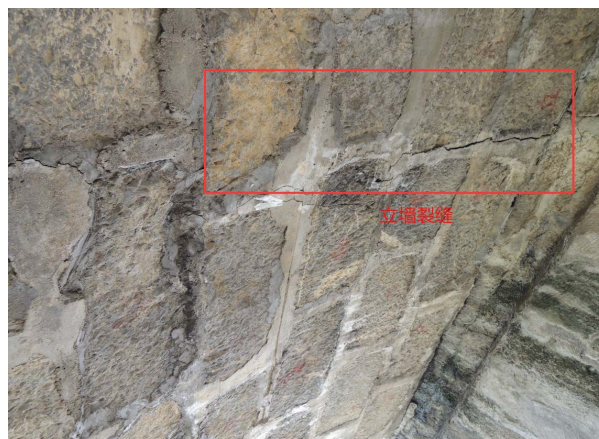
Figure 7. Wall cracking  
图 7. 立墙开裂

剥落与渗水现象，一处横隔板(2-1-7)也发现露筋；第 1、5 跨拱脚渗水，且第 1 跨拱顶存在宽 0.21 毫米的横向贯穿裂缝。立墙构件中，2-7 号立墙(上游侧底梁)有宽 0.04 毫米的竖向裂缝，4-11 号立墙(上游侧)出现浆砌块石脱落(图 6~8)。侧墙病害表现为伸缩缝严重变形(最大缝宽 10.1 毫米)、渗水、长草以及因泄水管未外伸导致的水侵蚀问题。腹拱则同时存在渗水、杂物堆积、灰缝脱落及 4 条最大宽度达 4.30 毫米的纵向贯穿裂缝(图 9)。

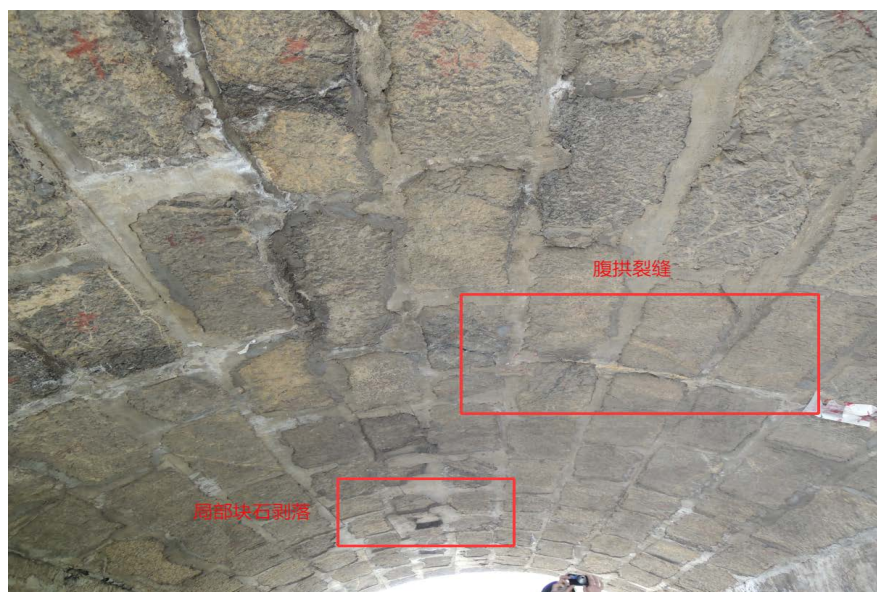
Figure 8. Abdominal arch cracking, with some boulders falling off locally  
图 8. 腹拱开裂、局部块石脱落

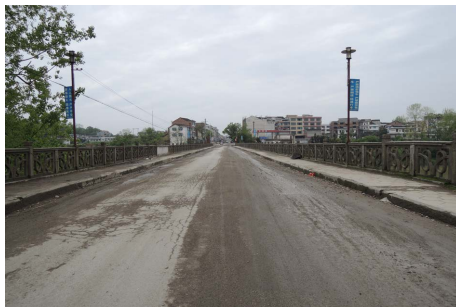
图 10. 桥面铺装破损、积水

Figure 10. Damaged bridge deck pavement and water accumulation

如图 10, 图 11 所示, 桥梁桥面及附属设施病害显著。桥面铺装破损严重, 出现磨光、脱皮、露骨, 且高低不平, 遍布坑洞、破碎及沉陷, 垃圾堆积; 因引水槽与泄水管堵塞, 桥面积水严重。人行道板表面不平整、局部破损坑槽、积水, 其悬挑板底缘渗水露筋且钢筋锈蚀。栏杆状况堪忧, 共计 132 处剥落露筋与 3 处局部断裂, 钢筋锈蚀严重。灯柱固定装置亦存在松动开裂问题。

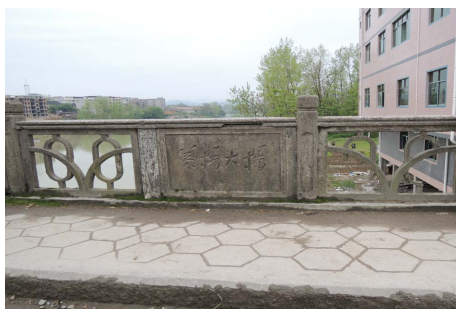
图 11. 栏杆严重破损、钢筋锈蚀

Figure 11. Severe damage to the guardrail and corrosion of the reinforcement

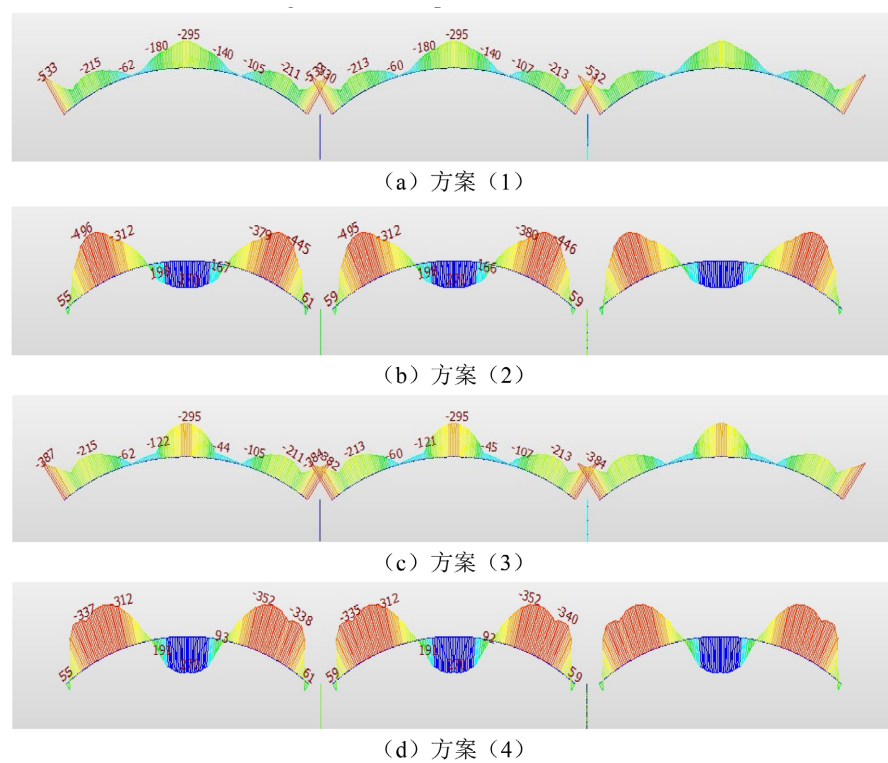
Figure 14. Uninstallation of  $M_{max}$  envelope graph  
图 14. 卸载  $M_{max}$  包络图

Figure 15. Uninstallation of  $M_{min}$  envelope graph  
图 15. 卸载  $M_{min}$  包络图

Figure 16. Envelope plot of  $M_{\max}$  load图 16. 加载  $M_{\max}$  包络图

Figure 17. Envelope plot of the  $M_{\min}$  package图 17. 加载  $M_{\min}$  包络图

对上述四种方案在施工过程(先卸后加载)中产生的弯矩最大包络图  $M_{\max}$  与最小包络图  $M_{\min}$  如图 14~17 所示。

分析图 14~17 可知, 各方案弯矩包络图呈近似对称, 边跨与中跨规律一致, 故后续聚焦中跨。数据对比如下: 方案(3)在支座、3L/8、5L/8 的  $M_{\max}$  及 L/8 的  $M_{\min}$  均低于方案(1); 而方案(2)和(4)在 L/8、4/L 的  $M_{\max}$ , 以及在支座、L/2 的  $M_{\min}$ , 均显著高于方案(3)。加载工况下, 除 L/8 截面(方案(3)  $M_{\max} = 132 \text{ kN}\cdot\text{m}$ , 方案(1)为  $294 \text{ kN}\cdot\text{m}$ )外, 两者其余截面  $M_{\max}$  相近; 方案(2)和(4)在支座、L/2 的  $M_{\max}$  值则出现不利的急剧增大。卸载工况下, 方案(3)在支座、3L/8、5L/8 的  $M_{\min}$  值也小于方案(1); 方案(2)和(4)在 L/8、4/L 的  $M_{\min}$  值远超方案(3)。整体上, 方案(3)包络图形态与方案(1)类似, 但关键截面弯矩值更小, 安全性更好; 方案(2)和(4)存在多处弯矩陡增, 风险较高。基于此, 推荐方案(3)为最佳施工顺序, 其卸载流程为“第 1、8 分块→第 3、6 分块→第 2、7 分块→第 4、5 分块”, 加载填筑按相同顺序执行。

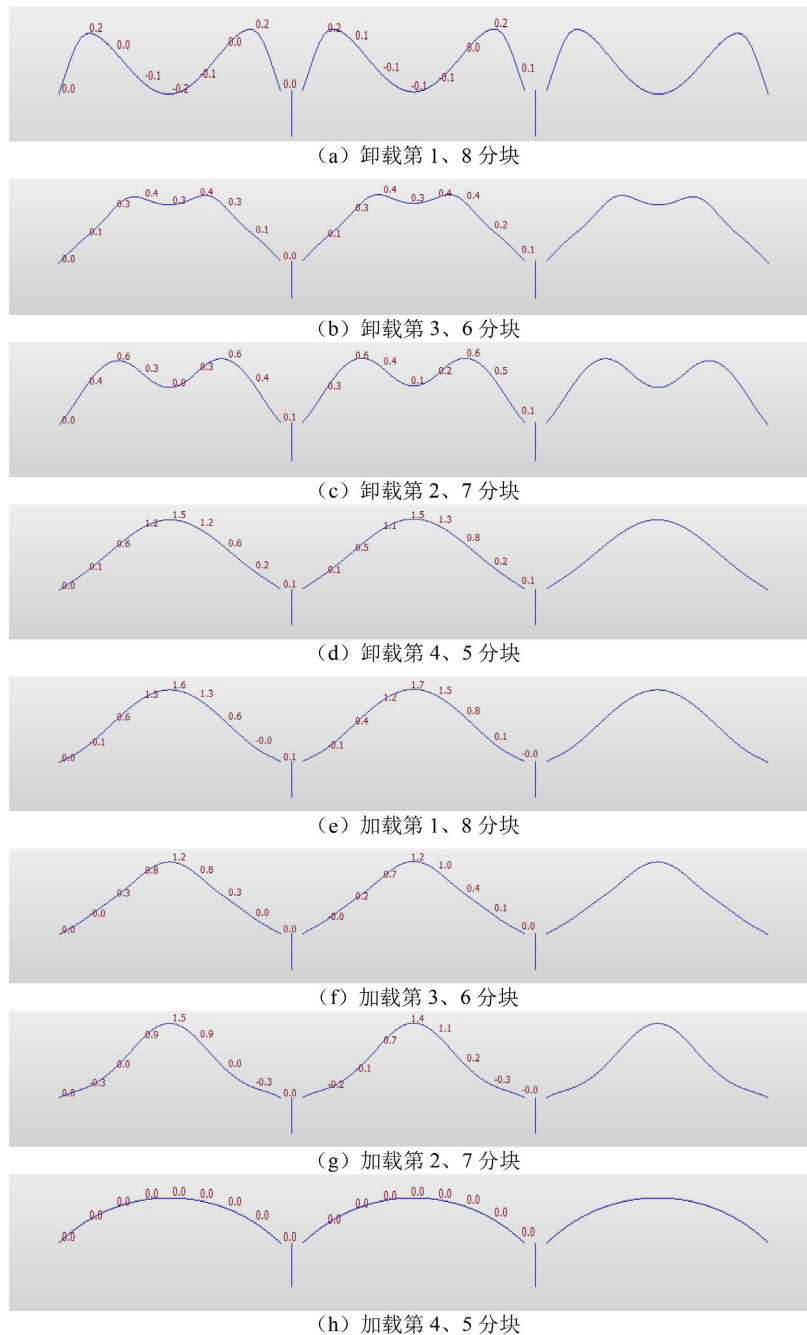
图 19. 卸载 - 加载挠度分析图

Figure 19. Unloading-loading deflection analysis diagram

按照方案(3), 提取其各工况下边、中跨各八分点位置处的挠度(mm)和上下缘应力(MPa), 其结果如图 19~21 所示。

图 19~21 的施工过程分析表明, 采用方案(3)时, 结构挠度与应力增量均处于安全范围。具体而言: 最大挠度出现于跨中, 边跨与中跨极值(分别为+1.6 mm/-0.2 mm、+1.7 mm/-0.1 mm)均低于规范允许值;

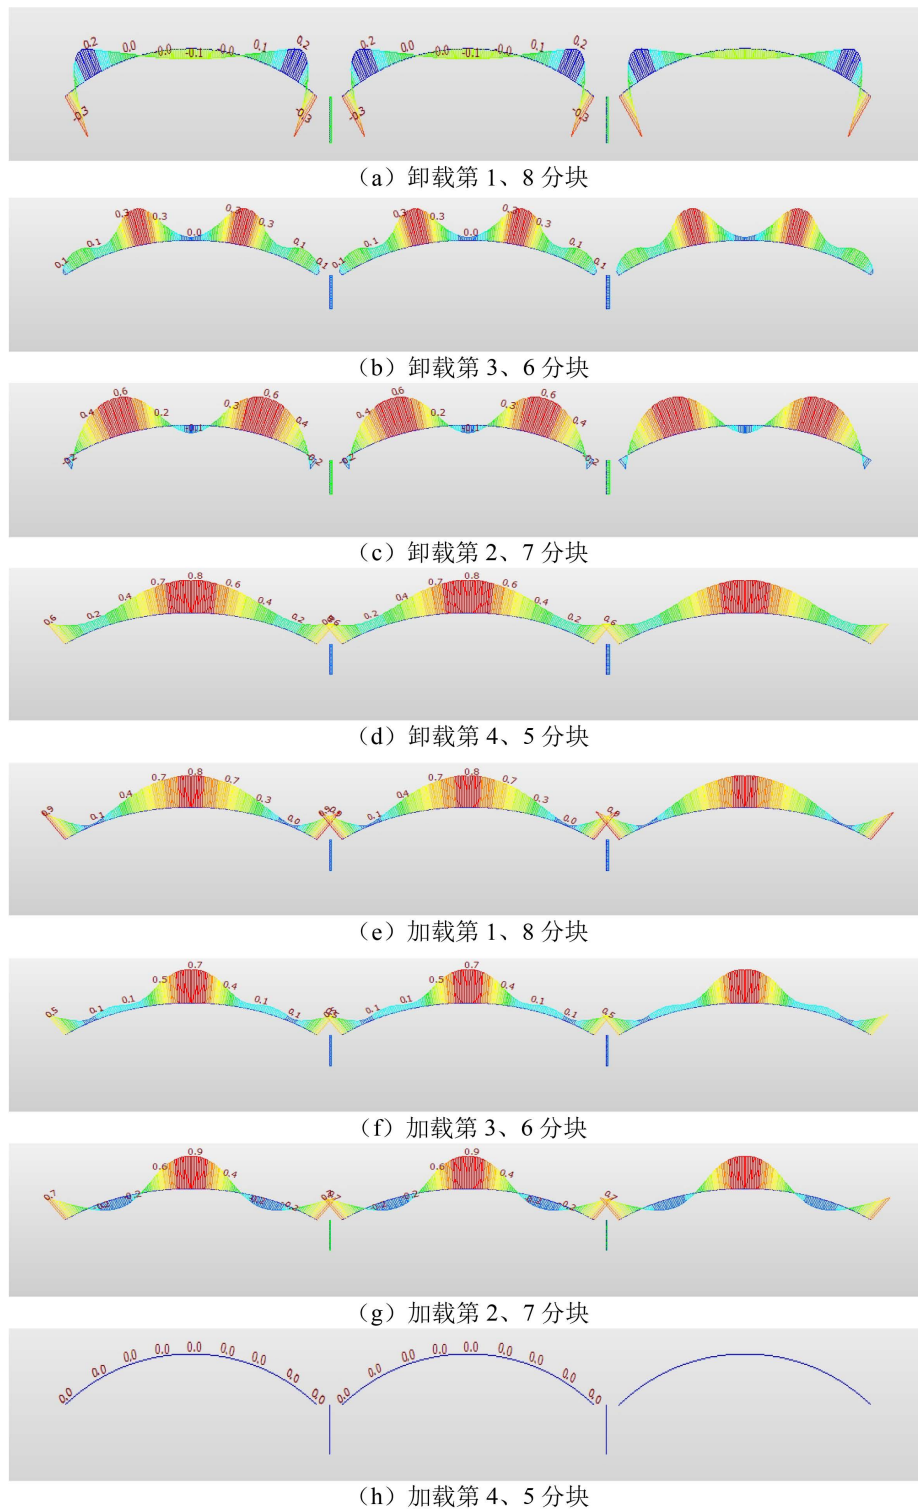
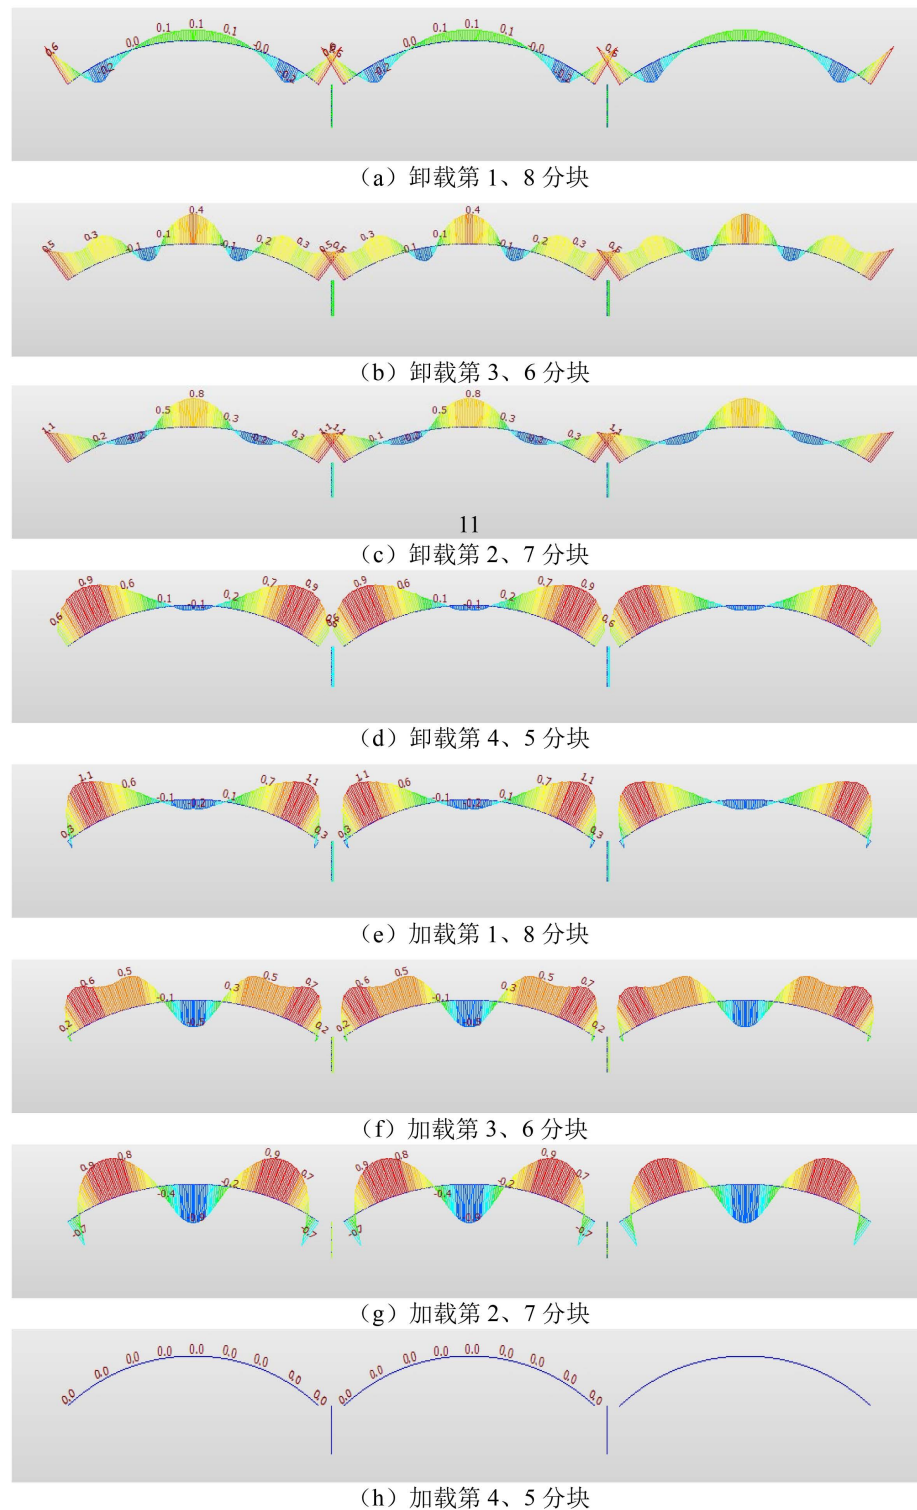
**Figure 20.** Stress analysis of unloading-loading upper edge  
**图 20.** 卸载 - 加载上缘应力分析图

**Figure 21.** Stress analysis diagram of lower edge during unloading and loading  
**图 21.** 卸载 - 加载下缘应力分析图

上下缘最大压应力(跨中及支座上缘 0.9 MPa, 支座及 L/8 截面下缘 1.2 MPa)远小于混凝土材料强度(C25 标准值及实测 28.4 MPa)。
