铁路桥梁支座更换前后运营性能影响研究

Study on the Impact of Operational Performance before and after Railway Bridge Bearing Replacement

本文以某铁路桥梁的病害板式橡胶支座为研究对象, 采用顶升法将病害板式橡胶支座更换为球形钢支座, 并对更换前后铁路桥梁的跨中横竖向振幅及横竖向加速度等参数进行了对比分析, 研究了支座病害对铁路桥梁运营性能的影响。

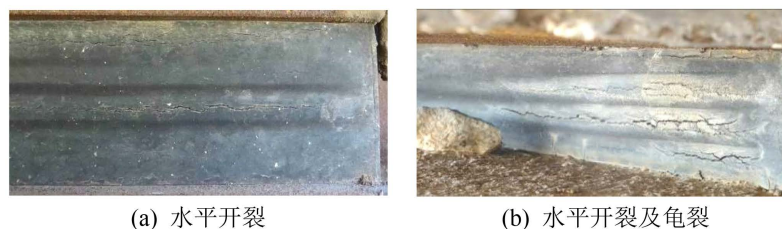
图 2. 板式橡胶支座开裂现象

板式橡胶支座表面出现裂纹，如图 2 所示。

当表面龟裂裂纹未形成水平裂纹时，属于轻微劣化，不影响支座使用；当裂缝宽度大于 2 mm，水平裂缝长度大于相应边长 25% 时，表明支座严重老化，将危及行车安全。

在竖向力作用下，支座内薄钢板之间的橡胶体会发生压缩变形，而橡胶体会向侧向膨胀外凸，橡胶由于相应的拉伸变形而产生应力老化，从而形成了外表面的裂缝。尤其是大轴重列车反复作用下，会加速板式橡胶支座的开裂。

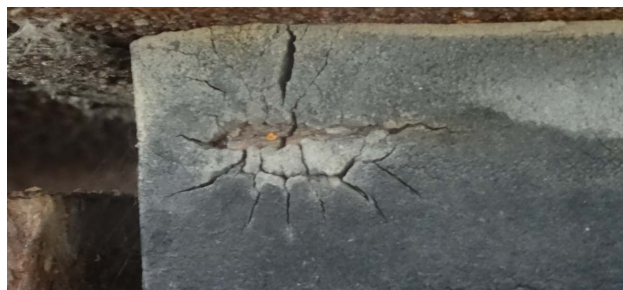
图 3. 板式橡胶支座内部薄钢板外露现象

可由橡胶支座表面的裂纹中见到板式橡胶支座本体内部薄钢板，如图 3 所示。

支座钢板外露表明板式橡胶支座内局部黏结区黏结强度不足，支座无法通过橡胶与钢板之间的粘结力来传递钢板间的拉力，而钢板无法在保证板式橡胶支座的刚度及整体性，将危及行车安全。

板式橡胶支座内埋的薄钢板与橡胶之间发生局部脱离造成钢板外露。

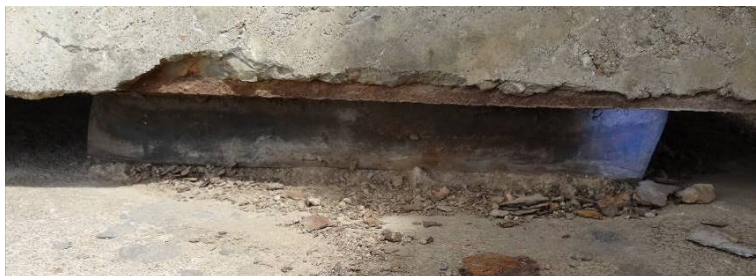
Figure 4. Shear overrun of plate rubber bearing
图 4. 板式橡胶支座剪切超限

板式橡胶支座顶面与底面之间发生倾斜，倾斜角度较大，如图 4 所示。

支座剪切变形超限属于极严重支座病害，支座功能严重劣化，危及列车行车安全。

当支座承受竖向荷载的同时，承受了较大的水平荷载，如极端温度引起主梁伸缩、重载列车在桥面刹车、重载列车蛇形运动过程中水平力过大等，则会发生较大的支座剪切变形，甚至有可能超过规范的限值或发生剪切破坏，给桥上行驶列车带来潜在的危險。

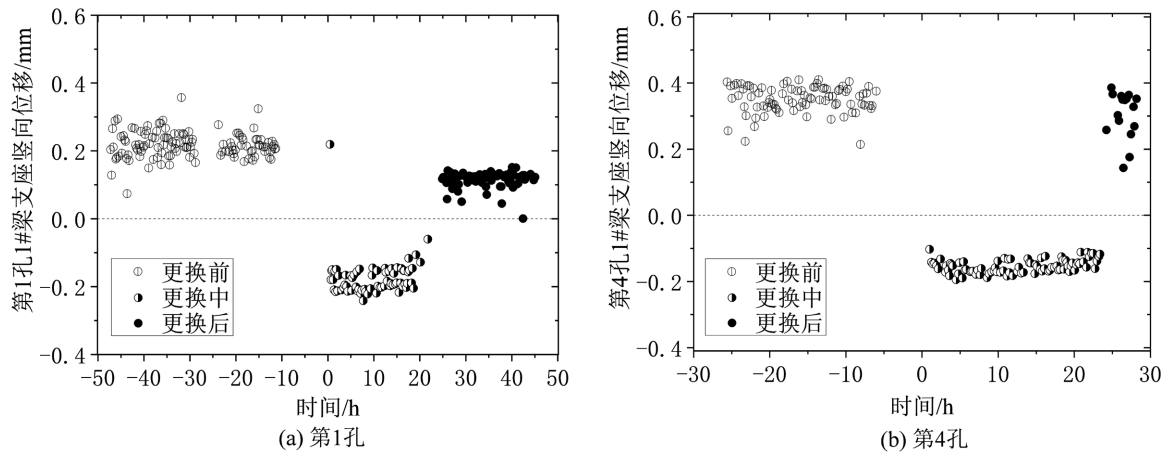
Figure 11. Relationship between vertical displacement and time of support before and after bearing replacement
图 11. 支座更换前后支座竖向位移与时间关系图

在运营列车作用下, 支座更换前后支座竖向位移, 如图 11 所示。

由图 11 可知, 该桥在运营列车作用下, 支座更换前后实测支座竖向位移最大值第 1 孔 1#梁 0.41 mm 和 0.39 mm, 第 4 孔 1#梁分别为 0.36 mm 和 0.22 mm。由于在更换支座时采用了顶升施工的方式, 所以支座位移出现了负值(代表向上)的情况。更换支座后, 支座的竖向位移均有减小的趋势。
