黄龙洞拟建水库坝址岩体渗透性分析与渗漏风险初判

张卓彬

华北水利水电大学地球科学与工程学院, 河南 郑州

Rock Mass Permeability Analysis and Preliminary Assessment of Leakage Risk at the Dam Site of the Proposed Huanglongdong Reservoir

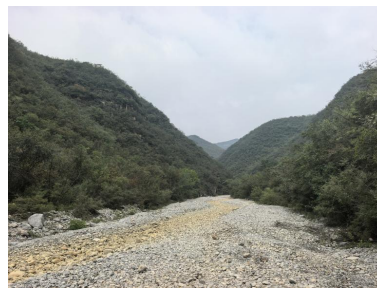
Figure 1. Field photos of topography and geomorphology in the study area
图 1. 研究区地形地貌实景照片

构造剥蚀山区位于西北部,属太行山脉之一部,海拔高度在 1700 米至 200 米之间,相对高差一般为 200 至 500 米。山体基岩裸露,山势陡峻,沟谷深切,多发育“U”形谷,局部可见“V”形谷(见图 1)。

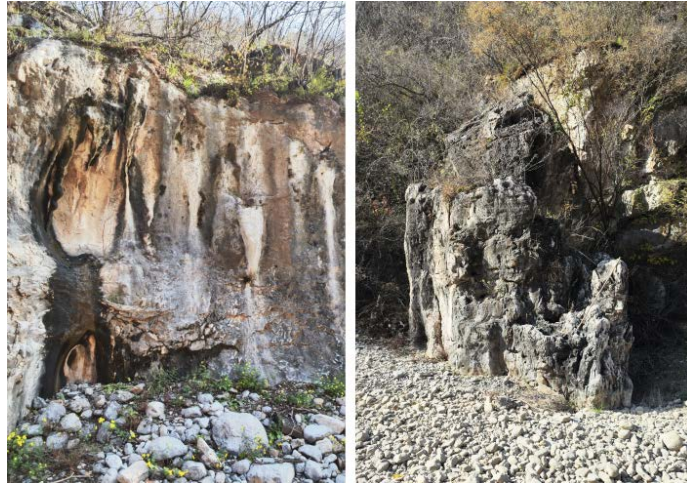
Figure 3. Surface karst development in the study area
图 3. 研究区地表岩溶发育情况

受大气降雨作用下形成裸露型岩溶。其中在坝址处西北方向 2 km 处岩溶发育相对明显(见图 3)，库区地层主要为上寒武系碳酸盐岩，在地表水及大气降水的作用下，岩石表面多形成“刀砍”状溶蚀沟，风化较严重。局部存在溶洞，深度一般小于 1.0 米。

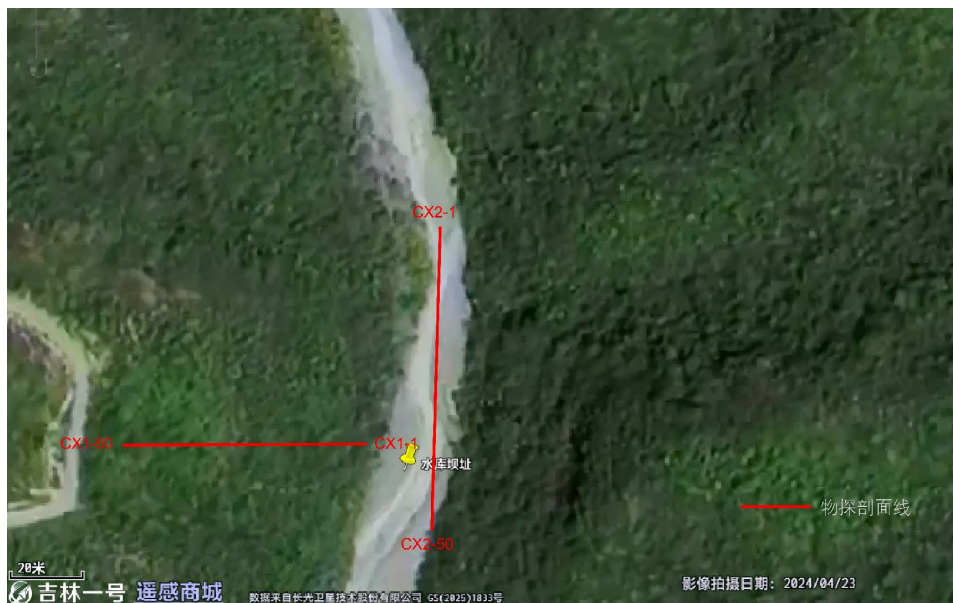
Figure 4. Location map of high-density electrical method survey lines
图 4. 高密度电法测线位置图

高密度电法通过探测地下介质的视电阻率差异来推断地质结构。两条测线位置如图 4 所示,其中 CX1 代表测线 1, CX2 代表测线 2。在本研究区,低电阻率异常通常指示岩体破碎、富水或已被泥质充填的岩溶发育带;高电阻率区域则反映体相对完整、干燥[8]。
