# 公路扩建扰动下山区滑坡稳定性评价与防治措施

# Stability Evaluation and Prevention Measures of Mountain Landslides under Highway Widening Disturbance

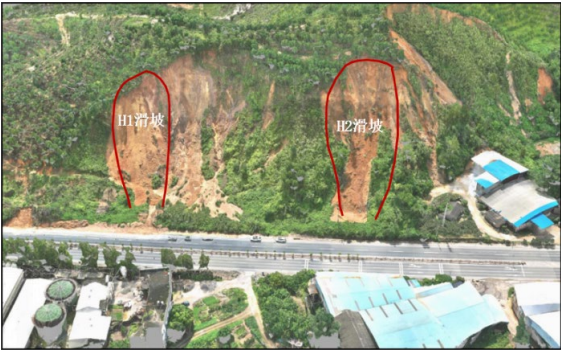
**Figure 2.** H1 and H2 landslides  
**图 2.** H1，H2 滑坡

该边坡曾于 2020 年 9 月 27 日凌晨发生较大规模滑坡，部分滑体堆积到公路路面，后续主要采取清除堆积滑体、边坡清表和加强监测等临时处置。2024 年 6 月 9 日至 10 日受强对流天气影响，当地 24 h 降雨量达到 117.8 mm，6 月 11 日凌晨边坡北侧 H1 和南侧 H2 发生滑坡，如图 2 所示。后续在连续降雨和土体累进破坏影响下，H1、H2 滑坡周界扩大，并按滑动方向不同进一步划分为 H3、H4 滑坡，如图 3 所示。此外，在已发育滑坡区北端、H1 滑坡北侧相邻位置还发育 XP1 滑坡隐患，如图 4 所示。各个滑坡的主滑方向、面积、平均厚度以及体积等如表 2 所示。从时间演化来看，其发育先后经历了扩建公路扰动形成高陡边坡、强降雨诱发首次滑动、临时清方后坡面长期裸露、后续降雨作用下滑坡复活并逐步扩展四个阶段。该过程表明，工程扰动是滑坡形成的基础条件，降雨是滑坡复活与扩展的直接诱发因素。

现场变形以坡体后缘张拉裂缝、滑坡壁、下错台坎、坡面错台、马刀树和前缘剪出口道路隆起为主要表现。H2 滑坡前缘剪出口道路隆起，后缘下挫严重，滑体中后部见多条拉张裂缝，说明坡体已处于整体变形-滑动状态。XP1 滑坡隐患尚未发生整体滑动，但坡顶后缘存在拉裂缝，缝宽约 3~6 cm 或 5~10 cm，缝长约 46 m，且裂缝贯穿至 H1 滑坡后缘，具有进一步发展的条件。
