# 耐候塑化涂料在混凝土护栏中的应用研究

耐候塑化涂料, 混凝土护栏, 氯离子侵蚀, 耐久性, 工程应用

# Application of Weather-Resistant Plasticized Coating in Concrete Barrier Protection

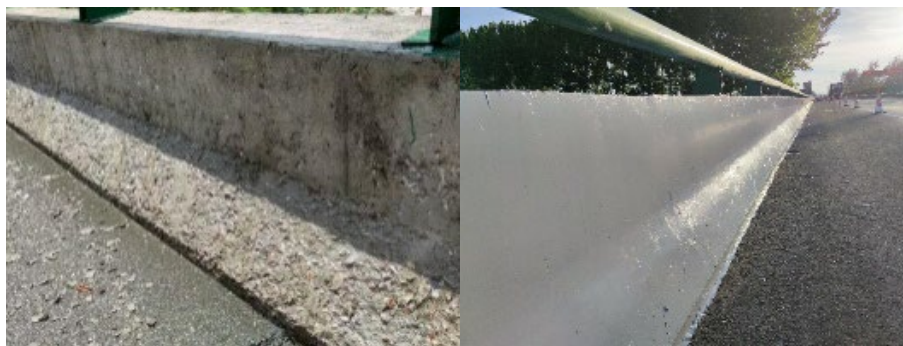
图 1. 混凝土护栏施工前后对照

长期防护效果。涂层施工完成后的对照图见图 1。

Figure 1. Comparison of concrete barrier before and after coating construction

混凝土护栏的涂装质量高度依赖于基面处理与施工环境控制, 施工前必须对护栏表面进行仔细打磨, 新建护栏需去除浮浆、粉尘及残留养护剂, 旧护栏则需清除生物膜、盐晶和松动物质, 打磨中发现的裂缝、不平或松动部位应标记后凿除并用环氧砂浆修复; 针对已严重失效的旧涂层, 须用角磨机彻底清除剥落、翘曲、开裂及霉斑等残留, 对碳化、氯盐侵蚀导致的疏松空鼓区域应凿除至坚实基层, 未经涂装的劣化表面需用环氧砂浆找平并预留充分干燥时间, 最后以强力吹风机清理所有粉尘残渣, 确保基面清洁致密, 为涂层均匀牢固附着创造条件。

耐候塑化涂料施工采用双层涂覆体系, 需严格控制人员配置、环境条件及工艺细节。第一层施工时每桶涂料应由 2~3 名工人协同使用, 避免涂料长期暴露导致黏度上升, 高温天气中断作业时必须密封容器延缓固化; 刮涂过程中需保持工具清洁, 及时清除刮刀上的硬化涂料块和砂粒, 防止产生刮痕, 同时控制刮涂速度和角度以减少气泡和漏涂, 发现针孔等缺陷应在初凝前后及时补涂, 但固化后的气泡切勿刮平以免产生褶皱。第一层固化一天后, 需用毛刷或低压吹风清除表面浮尘砂粒, 再进行第二层涂敷, 完成后安排专人定时巡检, 在固化初期及时修补刮痕并移除杂物。此外, 护栏底座勾缝施工须待涂料表干 1~2 小时后进行, 遵循“时间、清洁、控料”三要素, 采用“压挤同步”手法将材料压入接缝, 确保

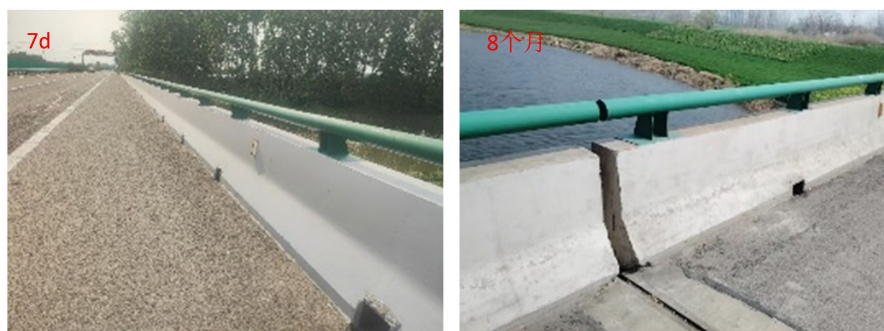
图 2. 耐候塑化涂层跟踪观测情况

施工完成 8 个月后进行现场复查, 涂层整体保持完好, 无明显破损、脱落和开裂。部分护栏底部可见黑色附着物, 经现场分析主要为融雪盐清理过程中的堆积残留和路面污染物沉积, 属于表面污染, 不属于涂层劣化。跟踪观测情况见图 2。跟踪观测结果见图 2。

Figure 2. Follow-up observation of weather-resistant plasticized coating

耐候塑化涂料在安徽地区多座桥梁混凝土护栏中进行了应用。施工完成 7 d 后, 涂层呈均匀灰白色, 表面连续完整, 未见明显漏涂、表面不连续和异物混入。经历车辆振动、昼夜温差和自然环境作用后, 涂层主体结构稳定, 未出现明显变色、剥离和大范围起泡。

4) 工程应用及 8 个月跟踪观测表明,耐候塑化涂层整体均匀完整,未出现明显剥离、破损和大范围起泡,具有良好的早期服役表现。该材料可用于混凝土护栏防腐养护,尤其适用于受融雪盐、冻融循环和大气侵蚀影响较大的道路桥梁工程。
