# 某风电塔混凝土塔筒及基础开裂对其安全性影响的研究

# Effect of Cracking in the Concrete Tower and Foundation of a Wind Turbine Tower on Its Structural Safety

某风电项目位于西南地区(风电塔现场概况见图 1), 于 2023 年 11 月在叶片巡检工作时发现一处混凝土塔筒有裂缝, 裂缝位于第一段塔筒, 沿塔筒高度纵向贯通, 宽度较小。后续又发现其他风机也存在类似裂缝, 并于 2023 年 12 月组织相关人员对风场所有风机基础、塔筒开展全面检查。为分析裂缝对结构性能的影响, 选取裂缝相对较多的 4 座风电塔作为重点研究对象, 通过对 4 座风电塔进行实体检测、裂缝检测及监测、变形及频率测试、应变测试、加速度测试和沉降观测等方法, 研究裂缝对塔筒和基础的安全是否有影响。

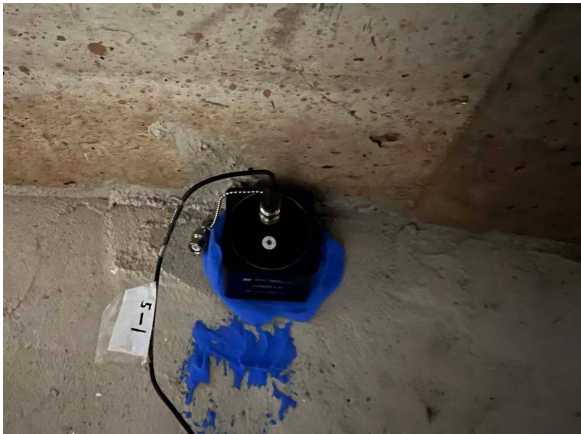
采用测针传感器(见图 7)对 T1 和 T2 开展竖向加速度测试, 采样频率为 50 Hz, 测试结果见表 7。

**Figure 7.** Vibration measurement sensors  
**图 7.** 振动测试传感器

测试结果表明：静止工况下，T1 竖向振动峰值加速度为  $0.003\text{ m/s}^2$ ，T2 为  $0.008\text{ m/s}^2$ ；运行工况下，T1 竖向振动峰值加速度为  $0.020\text{ m/s}^2$ ，T2 为  $0.061\text{ m/s}^2$ 。检测结果满足《风力发电机组及其组件机械振动测量与评估》[5]第 6.2.2 条对加速度的要求。
