# 某型直升机起落架卡滞故障研究

起落架作为直升机关键承载与起降部件, 其工作可靠性直接关乎飞行安全与日常任务推进。某型直升机自投入使用以来, 起落架卡滞故障呈逐年频发态势, 且由地面延伸至空中, 严重威胁飞行安全并干扰任务进度。本文通过对故障现象的追踪分析, 明确腐蚀、磨损、维护不当及安装设计缺陷是引发卡滞的主要原因。基于故障成因, 提出清除颗粒污染物、恢复表面光洁度的针对性排除方法, 为该型起落架故障处置与维护提供技术支撑。

# Research on Sticking Fault of Landing Gear of a Certain Type Helicopter

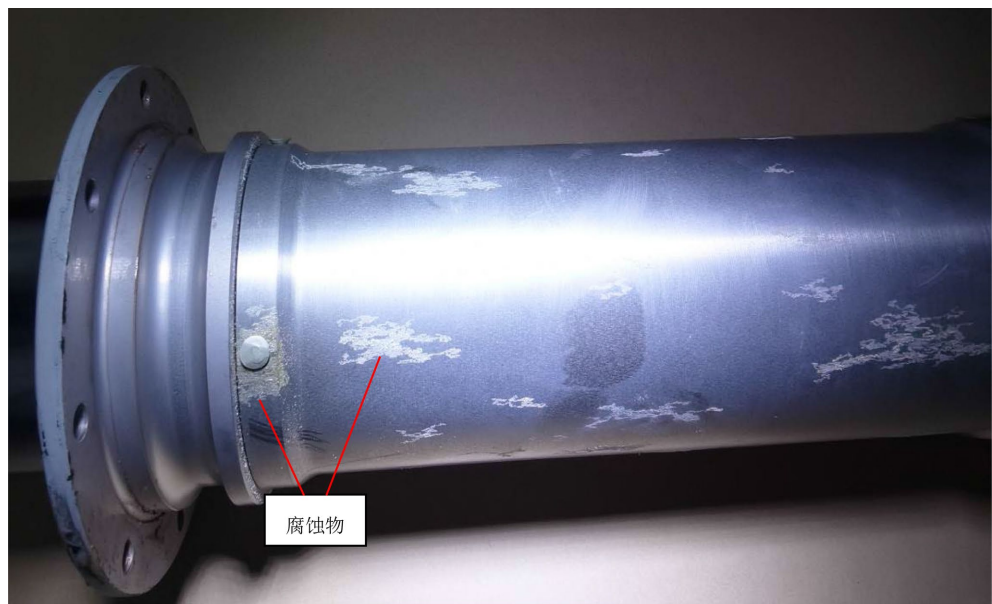
该型直升机长期承担海上任务，飞行环境具有高温、高盐、高湿度的显著特征，这种恶劣环境对起落架内部金属结构件造成了严重的腐蚀影响。起落架内部结构件多采用轻铝合金材质，虽然重量轻、强度高，但耐腐蚀性较差。在长期高盐雾、高湿度的环境中，轻铝合金材质极易发生电化学腐蚀[1]，结构件表面逐渐形成疏松多孔的白色腐蚀产物(主要为铝的氧化物和盐类化合物) [2]，见图 1。在直升机起降和飞行过程中，起落架处于不断地伸缩和震动状态，这些腐蚀产物会以颗粒的形态逐渐从结构件表面脱落，混入起落架内部的液压油中。随着腐蚀颗粒在液压油中的积累，当起落架进行伸缩运动时，这些颗粒会进入内筒与配合部件的间隙中，增大了内筒运动接触面的摩擦力，使内筒运动变得干涩不畅，进而引发卡滞故障[3]。同时，腐蚀不仅会产生颗粒杂质，还会导致结构件表面粗糙度增加，形成凹凸不平的腐蚀面，进一步加剧了摩擦阻力，加速了卡滞故障的发生和恶化。

Figure 1. Corrosion of structural components  
图 1. 结构件腐蚀

2. 清除结构件表面腐蚀产物, 恢复表面光洁度。针对腐蚀导致的结构件表面粗糙问题, 重点清除金属结构件表面的腐蚀产物, 包括铝合金表面的白色氧化铝层、盐类附着物等。通过适配的清理方式去除腐蚀产物后, 采用机械打磨抛光等方式对结构件进行表面处理, 恢复其光洁度, 降低表面粗糙导致的摩擦阻力。尤其需关注内筒外表面、上下支撑环内孔等关键配合面, 确保其表面平整度、光洁度符合设计

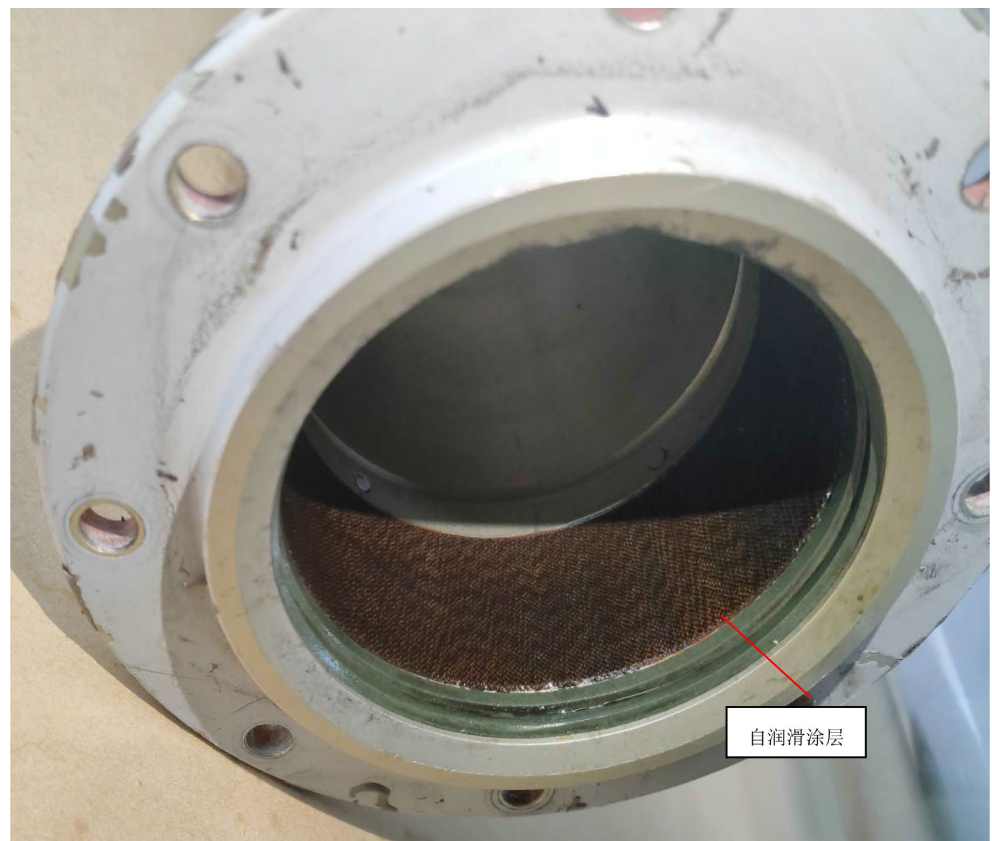
该型直升机起落架采用自润滑设计，内部所有运动部位均粘接有自润滑涂层，该涂层为深棕色尼龙材质，通过专用胶粘剂粘接固定在金属件表面，其作用是减少运动部件之间的摩擦，保障活动部位动作的顺畅。然而，尼龙材质本身相对脆弱，在长期使用过程中，受直升机起降时的冲击载荷、运动部件之间的挤压摩擦以及环境温度变化等因素影响，自润滑涂层易发生磨损、脱落[4]。磨损产生的深棕色(肉眼观察近似黑色)尼龙颗粒磨屑会直接混入起落架内的液压油中，与腐蚀颗粒类似并与腐蚀颗粒共同作用，增加了内筒伸出的摩擦阻力。其中，与内筒直接接触、为内筒运动导向的上下支撑环组件内表面含有大量的自润滑涂层(见图 2)，该部位是内筒伸缩运动的主要接触面，其自润滑涂层的磨损程度直接影响内筒

伸出摩擦力的大小，是磨损因素中导致卡滞故障的核心部位。

Figure 2. Self-lubricating coating inside the upper and lower support ring assemblies  
图 2. 上下支撑环组件内的自润滑涂层

1. 分解起落架后, 首要任务是对内部进行全面清洗。聚焦“颗粒污染物是卡滞故障的直接诱因”, 将颗粒污染物清除作为重中之重, 核心在于全面清除起落架内部结构件表面、结构件间隙及摩擦界面的各类杂质, 包括腐蚀产生的白色颗粒、磨损导致的黑色颗粒、维护不当引入的灰尘砂粒等。其中, 上下支撑环组件作为内筒伸缩的关键导向部件, 其与内筒接触的工作面是杂质堆积的重灾区, 需作为清除重点区域。通过针对性清洗手段彻底去除附着杂质, 消除颗粒对运动的阻滞作用。
