# 良渚古城老虎岭遗址保护风险分析及对策

2019年7月, 中国良渚古城遗址被成功列入《世界遗产名录》。作为实证中华五千年文明史的圣地, 对良渚古城遗址的保护也提出了更高标准的要求。良渚古城遗址属南方潮湿环境, 自然消亡速度更快, 风险类型更为复杂。本研究以良渚老虎岭遗址为研究对象, 对其保护风险进行分析。发现主要风险为孔洞、击溅、细沟与冲沟等雨蚀, 以及植物与微生物的影响。且风险呈互促性, 特别是地下径流对孔洞的扩容性冲沟破坏, 植物与微生物对地表径流作用的加强, 沟洞处更利于植物与微生物的生长等都是特别值得关注的问题。并针对保护棚、排水沟等硬件设备改善以及动物植物微生物等生命体防控提出对策。

# Risks and Proposals of the Conservation of Laohuling Site from Archaeological Ruins of Liangzhu City

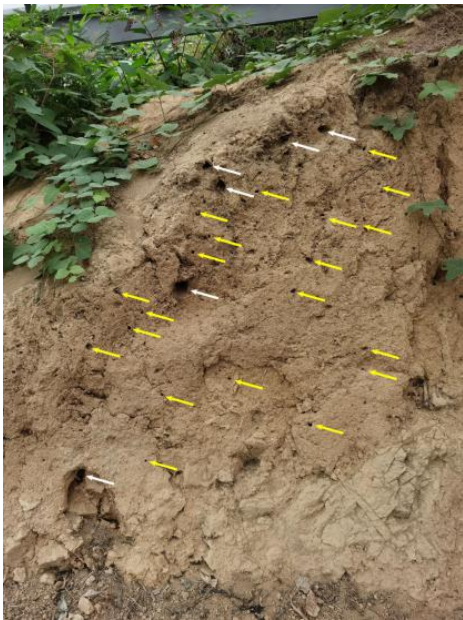
老虎岭遗址本体剖面蛇、鼠、虫等动物的洞穴分布较为密集。如东侧可见六个直径约 5~10 cm 孔洞，此外还密集分布着直径仅 1~2 cm、甚至更小的孔洞(图 2)。这些孔洞不仅会直接破坏遗址的稳定性，也为冲沟等雨蚀风险提供“温床”。

**Figure 2.** Holes of Laohuling Site. White and yellow arrows indicate 5~10 cm and 1~2 cm or less holes, respectively  
**图 2.** 老虎岭遗址孔洞。白色与黄色箭头分别表示 5~10 cm、1~2 cm 及更小孔洞

- 1) 应根据降雨量提升保护设施，避免雨水蓄积后滴溅对土体的破坏。
- 2) 要充分考虑地表与地下径流的负效应，尽量阻隔水向坝体剖面的漫流以及坡向流动的冲沟作用。
- 3) 在不破坏遗址的情况下加深加宽加固排水沟，起到更好的引流作用。
- 4) 选择合适的植物进行种植[13]，并及时进行修剪处理，控制生长位置，减少对遗址造成直接与间接的破坏。
- 5) 尽可能减少动物的活动，以减少孔洞自身以及地下径流造成冲沟等后续的严重破坏。

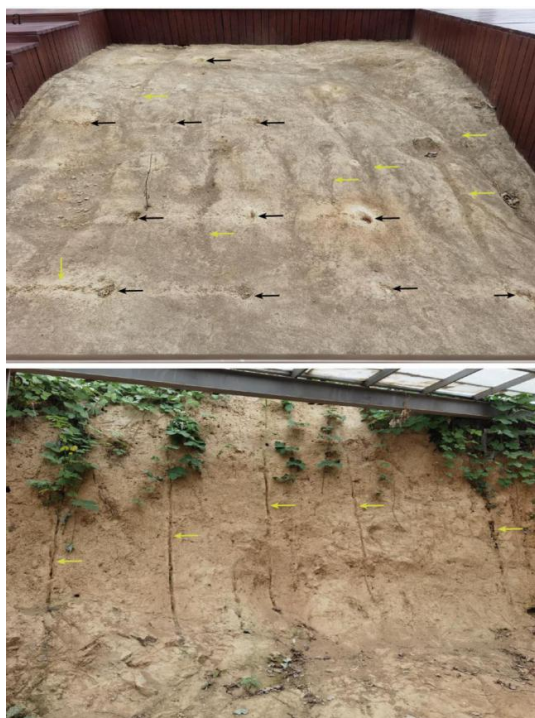
分离与流失[8]。老虎岭遗址的保护措施在一定程度上避免了降雨对坝体剖面以及上表面的直接破坏。然而，保护棚和遗址本体的交接处以及棚梁的节点均存在雨水集中滴落的现象，对坝体造成局部击溅侵蚀的损害(图 3(a))。图 3(a)中可见最小间隔约 60 cm、最大间隔约 1.6 m 的类圆形坑，坑的直径约 2~5 cm、深浅约 1~5 cm 不等，为土壤中细小土粒随雨滴溅散开造成。此外，受地表与地下径流的影响，冲沟、侵蚀等现象明显，具体分析如下：

1) 细沟：随着降雨时间的延长，土壤表层水分逐渐饱和，呈泥浆状后，会堵塞土壤孔隙，促使地表径流的产生[10]。即表层水沿着坡面漫流，产生细沟(图 3(a)、图 3(b))。如图 3(a)，坝体地面上击溅侵蚀形成的坑被雨水蓄满后，会沿坡漫流，形成细沟。此外，图 3(b)中，可见自坝体顶端而下、间隔约 1~2 m 分布的细沟，沟宽约 2~3 cm、深约 2 cm、长约 2 m。

**Figure 3.** Erosion by splash detachment of raindrops and surface runoff at Laohuling Site. (a) The effects of the temporary rainshed. Black and yellow arrows indicate puddles caused by splash detachment of raindrops and shallow ridges caused by surface runoff, respectively. (b) Shallow ridges of Laohuling Site, showed by yellow arrows

**图 3.** 雨水击溅与地表径流对老虎岭遗址的侵蚀作用。(a) 保护棚顶对地表土体的影响。其中黑色与黄色箭头分别表示雨水击溅作用产生的坑以及地表径流作用产生的细沟。(b) 老虎岭遗址的细沟，以黄色箭头表示

潮湿环境的温湿度更利于植物与微生物的生长，从而可能加速对土遗址的破坏。图 3 中的坑与浅沟，图 4(c)中的侵蚀槽、地下水渗出的潮湿区域均存在藤本植物、苔藓或地衣的生长。首先，植物能通过增加土体表面的光滑度起到引流的作用，从而加速地表径流造成的危害。另外，植物的生长代谢会消耗土体的矿物、有机质等，同时还可能分泌酸性物质，加速对土体稳定性的破坏。

此外还需要指出，图 3 中的冲沟以及侵蚀槽中均可见大量的植物凋落物。凋落物可以维持土壤温度及含水量的稳定性，为微生物的生长提供物质与能量，从而改变土遗址的土体微环境[12]。
