# 露天矿山土质边坡滑坡特征及成因分析

本文基于现场调查、勘探、工程实践、综合分析等, 对天长市谕兴地区建筑用玄武岩矿南侧边坡J6~J7段滑坡体特征、滑坡成因及治理方案进行分析, 分析结果表明: 1. 矿界南侧边坡为三级土质边坡, 高27 m左右, J6~J7段滑坡体边界较清晰, 呈近半圆形, 前缘高程+20 m, 后缘高程+46 m, 前缘宽度138 m, 长度约80 m, 主滑方向22°; 2. 滑坡产生原因主要是由于强降雨条件下诱发土体结构弱化、抗剪强度降低; 3. 滑坡治理方案采用置换法, 治理后边坡稳定。

# Characteristics and Cause Analysis of Soil Slope Landslides in Open-Pit Mines

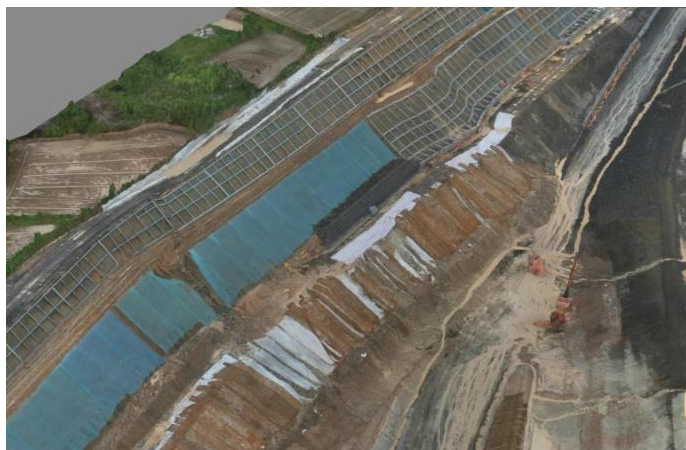
**图 1.** 矿区南侧边坡影像图

矿区原始地貌类型为波状平原。根据矿山开采计划,目前在矿界南侧已形成三级边坡,平台标高分别为+40 m、+30 m、+20 m,坡顶标高为+44.79~+46.78 m,坡高 27 m 左右,每级边坡坡度 30°~40°,其中+20 m 平台目前为矿山内部运输道路。+30 m 平台以上坡面采用格构锚杆加固,平台坡脚局部设置格宾石笼及挡土墙等支护措施,在坡体及坡脚修筑有排水沟,边坡基本情况参见图 1。

**Figure 1.** Image of the south slope of the mining area

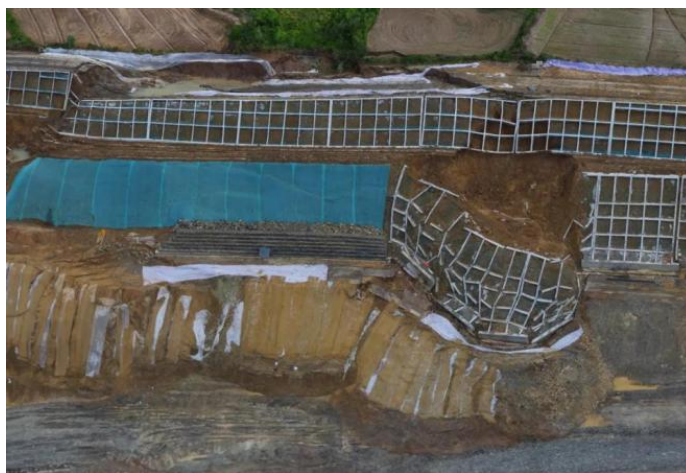
**图 2.** 矿区南侧边坡 J6~J7 段滑坡体影像图

本次滑坡形成完整的舌形拉裂周界, 后缘壁和后缘裂缝、两侧翼拉张裂缝及多条小型拉张裂缝发育明显, 裂缝附近格构、挡土墙、排水沟等工程变形断裂; 滑坡体西北发育一次级滑坡。滑坡体特征具体参见图 2。

**Figure 2.** Image of landslide mass in J6-J7 section of the south slope of the mining area

滑坡后缘陡坎高程约+46.0 m, 呈弧形展布, 长度 27 m, 整体延伸方向大致为  $110^\circ$ , 下座高度 2~2.5 m, 可见深度 3~3.5 m, 壁面倾角  $70^\circ\sim 90^\circ$ , 壁面粗糙, 未见擦痕, 由第四系粉质粘土组成。后缘裂缝主要分布于坡顶路面, 多呈近圆弧形, 长度 3~10 m, 延伸方向  $110^\circ\sim 120^\circ$ , 裂缝宽度 3~50 cm 不等。左翼裂缝在滑坡西北侧边界, 呈微波状线形, 长度约 32 m, 延伸方向  $15^\circ\sim 20^\circ$ , 裂缝宽度 0.2~0.4 m, 可见深度大于 1 m, 次级滑坡左翼土体滑塌, 坡面格构完全破坏, 侧壁陡坎高度 0.5~2.0 m, 壁面倾角  $70^\circ\sim 80^\circ$ , 下端贯穿至滑坡前缘, 在+20 m 平台中部尖灭; 右翼裂缝位于滑坡东南侧边界, 呈近直线形, 长度约 33 m, 延伸方向  $40^\circ\sim 45^\circ$ , 宽度 0.2~0.5 m, 裂缝下端直接贯穿至前缘陡坎。前缘鼓胀裂缝、扇形裂缝多呈微弧形, 长度 5~25 m, 宽度 0.1~0.4 m, 下坐 0.2~0.4 m。鼓胀裂缝延伸方向与主滑方向近乎垂直, 约  $85^\circ$ 。

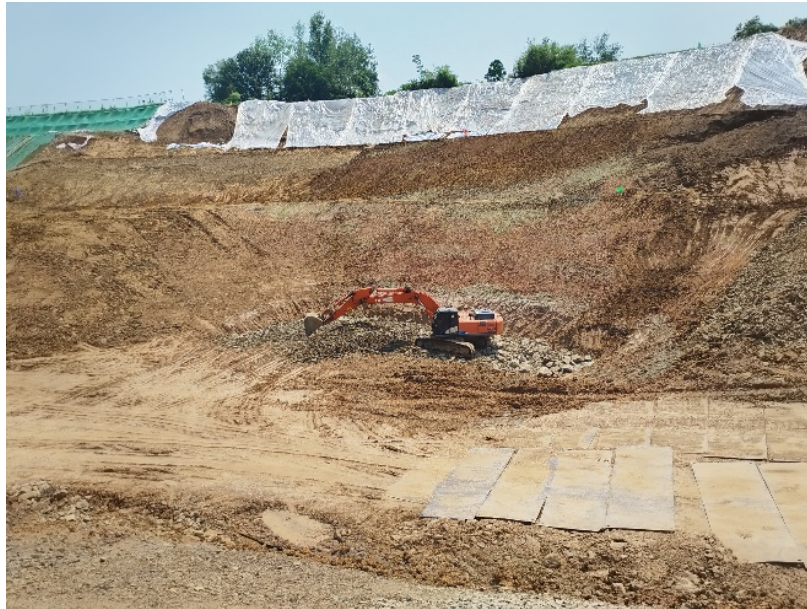
**Figure 4.** Landslide cleaning  
**图 4.** 滑坡体清理

坡治理。基于本次滑坡特征及影响因素，本次滑坡治理采用换填法。滑坡治理工作于 2024 年 8 月 2 至 9 月 2 日完成，治理过程参见图 4、图 5，及时治理确保了矿山正常生产，避免了更大危害性。

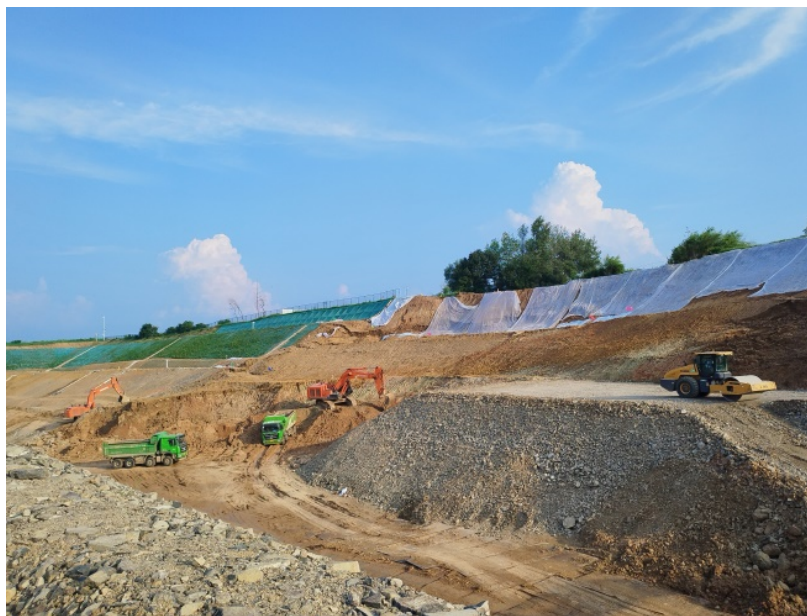
**Figure 5.** Replacement construction  
**图 5.** 换填施工

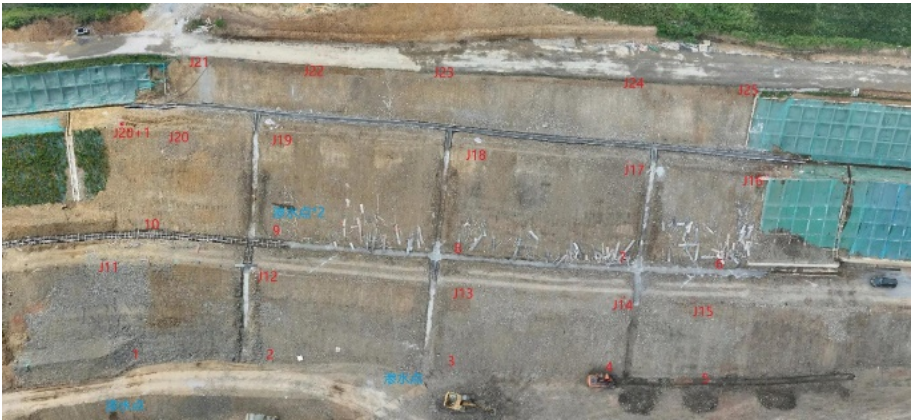
为了解治理后边坡稳定性，在治理边坡坡脚及坡肩处共布设了 5 条测线，共 26 个测点，测线及测点位置详见图 7。从 2024 年 9 月 2 日至 2025 年 3 月 31 日开展了现场监测，由监测结果可知，沿坡向累积水平位移 0.112~0.208 m，横向累积水平位移 0.103~0.176 m，累积沉降 0.092~0.181 m。监测结果表明治理后边坡沉降及位移较小，均小于预警值，边坡是稳定的。

Figure 7. Layout of monitoring points for slope management  
图 7. 治理边坡监测点布置图
