# 老气田CCUS-EGR井筒水泥环腐蚀机理实验研究

本文针对碳捕集、利用与封存(CCUS)工程中井筒水泥环在酸性环境下的腐蚀问题, 开展了模拟CCUS井实际工况下水泥腐蚀实验研究。实验深度还原井下高温高压环境(150℃、75 MPa), 在含12% CO<sub>2</sub>和5 ppm H<sub>2</sub>S的酸性环境中对水泥石进行为期一个月的腐蚀实验。系统分析CO<sub>2</sub>、H<sub>2</sub>S联合腐蚀作用下水泥石渗透率、腐蚀深度、微观形貌、物相组成及抗压强度等参数发展规律, 结果表明: 腐蚀后水泥石渗透率由0.125 md降低至0.0643 md; 平均腐蚀深度为5.70 mm; 微观结构显示腐蚀区域碳酸钙含量显著增加, 并未检出硫化物; 抗压强度由38.5 MPa降至21.0 MPa。研究结果为CCUS井水泥环完整性评价提供了实验依据。

# Experimental Study on the Corrosion Mechanism of Cement Sheath in Wellbores of Old Gas Fields with CCUS-EGR

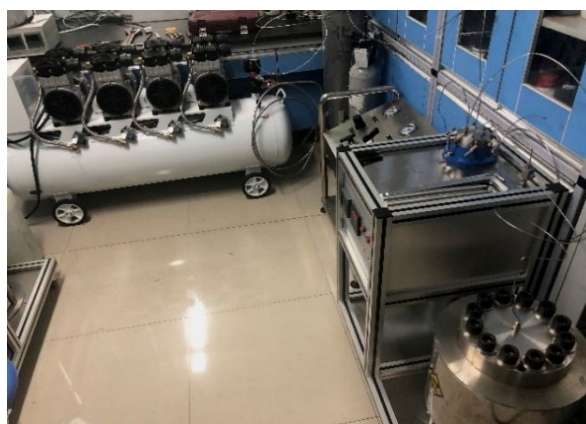
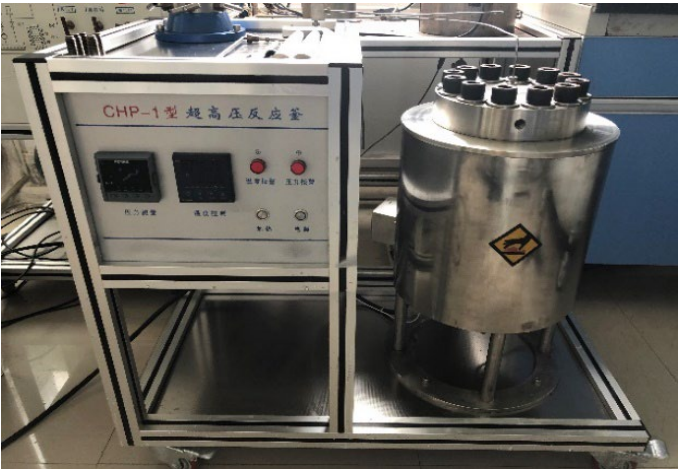
**图 1.** 超高温反应釜装置实物图。(a) 反应装置；(b) 增压泵；(c) 反应釜

根据实验要求,从气瓶向增压泵中注入气体,增压泵对气体进行增压并将升压后的气体注入反应釜,调节釜内温度,确保釜体中气体分压及温度达到实验所要求的条件:(12%  $\text{CO}_2$ 、5 ppm  $\text{H}_2\text{S}$ 、温度 150℃、压力 75 MPa),待水泥养护至目标时长后,取出试样分析其物理化学性能。图 1 为实验装置实物图,该装置组成主要包括高温高压反应釜、温度控制系统、增压系统等。

**Figure 1.** Physical drawing of the ultra-high temperature reaction kettle device. (a) Reaction device, (b) Booster pump; (c) Reaction kettle

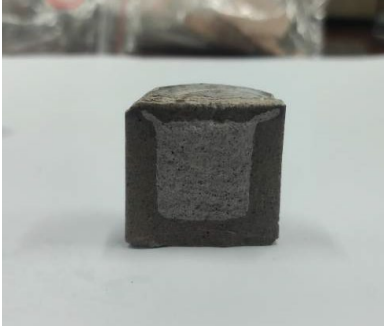
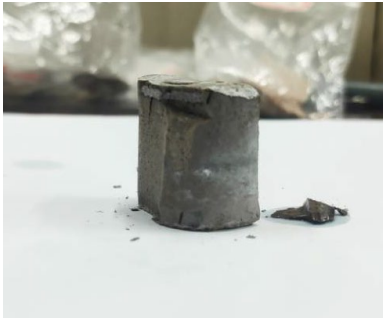
Table 2. Cement specimen samples and experimental phenomena  
表 2. 水泥石试样及实验现象

对水泥试样以(2400 N/s±200 N/s)的速率均匀加载直至其破坏。记录测试过程中的最大压力值，水泥石抗压强度为最大压力值与试样受压面积的比值。强度测试后试样宏观形貌如表 2(b)所示，可见试样出现了明显破坏，但因腐蚀形貌分析和化学组成分析测试需要，水泥石试样被进一步竖向劈开成扇形的半柱状体，如表 2(a)所示。

| | 形貌 | 试样外形 |
|---|---|---|
| 水泥石试样 | <div><p>(a)</p></div> | 岩芯试样为残缺圆柱体，外表为深灰色，内部为浅灰色，有明显颗粒和分层现象。 |
| 实验结果 | <div><p>(b)</p></div> | 试样开裂，有少量岩芯呈粉末状掉落。 |
