某滑坡地质灾害成因及治理设计分析

梅朴莲

云南省有色地质局三一〇队, 云南 大理

Analysis of the Causes and Treatment Design of a Landslide Geological Disaster

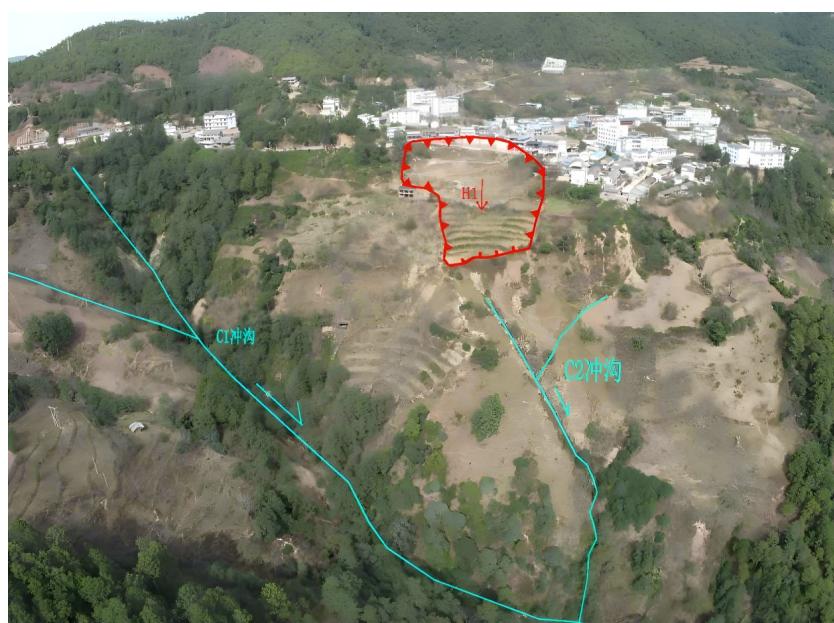
图 1. H1 滑坡全貌图

H1 滑坡平面形态呈“舌形”，位于乡集镇南侧公路下方斜坡上，上部呈三台不等高阶梯状分布，下部为阶梯状耕地；总体地势呈北东高南西低，滑坡坡脚高程 2414.68 m，坡度一般在 $15^\circ\sim25^\circ$ ；在挡墙修建回填区地形相对较缓，坡度多在 $10^\circ\sim15^\circ$ 。滑坡区域发育于向南西倾斜的斜坡上，整体地势北高南低。纵向呈台阶状，平台水平宽一般 20~30 m，滑坡区上部原为乡镇的畜牧市场用地，现状为荒地，闲置未使用，分布少量泡核桃树；滑坡区下部为台阶状梯田地形，现状为居民耕作地。斜坡场地分布 2 条冲沟，为季节性冲沟(图 1)。

Figure 1. H1 landslide panorama

H1 滑坡坡体发育 0.1~15 cm 宽裂缝，岩土体破碎松散，已致坡体房屋倒塌。其前缘两侧地势陡，冲沟附近有坍滑体，陡缓交接处有渗水点。在地震、特大暴雨或持续降雨条件下，滑动面易进一步发展贯通，导致坡体沿坡面滑动并向后缘扩展，可能造成前后缘房屋、道路进一步开裂变形甚至倒塌，前缘农田被挤占掩埋。现状 H1 滑坡基本稳定，在暴雨、持续降雨及地震等不利工况下则处于欠稳定~不稳定状态。

根据野外调查, 现状下 H1 滑坡变形特征主要为坡体上分布有多条裂缝, 造成坡体上三段已有挡土墙损毁严重, 开裂、变形甚至倒塌; 且导致坡体上原有的厕所倒塌, 并被推出原有位置约 5.0 m; 滑坡活动导致前缘罗万根户闲置自建房墙体有一较大裂缝; 坡体在后缘的下错变形导致后缘道路的路基裸露; 滑

坡中部因坡体滑动而地面隆起，挤占农田，且导致村民种植的核桃树折断。滑坡现状在不利工况下处于蠕动变形阶段，随着滑动面的进一步发展贯通，滑坡在地震、特大暴雨或持续性降雨条件下，沿坡面发生滑动的可能性较大，并有向两侧缘扩展的趋势。

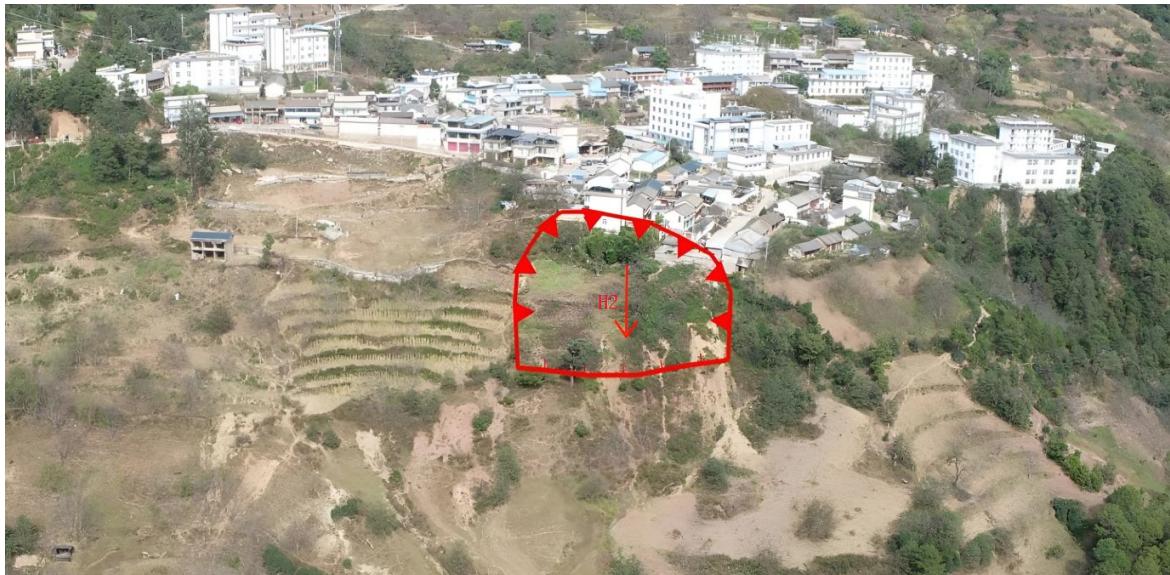
Figure 2. H2 landslide panorama
图 2. H2 滑坡全貌图

H2 滑坡平面形态呈“舌状”，位于 H1 滑坡南东侧约 20 m 的斜坡上，滑坡上部为居民房屋；右侧为耕地，耕地主要呈阶梯状分布；左侧荒地，分布杂草及灌木，坡度较陡。H2 滑坡分布于南西向的大斜坡上，依山就势整体北东高南西低；滑坡坡脚高程 2418.00 m。地形右部耕地分阶平整，地形整体较缓，坡度一般 5°~10°；左部较陡，坡度一般在 20°~30°。滑坡纵向一般长 60 m，水平宽一般 40~65 m；滑坡现状上部主要为居民建设用地以及耕地，主要种植玉米以及核桃。坡体前缘下部为一较大的陡坎，主要分布杂草和灌木零星有乔木分布(图 2)。

H2 滑坡为本次调查新发现，地表变形特征显著，四周界线清晰。后缘圈房墙体开裂、变形、倾斜；村民耕地内有多条近垂直于主滑方向的横向拉张裂缝，导致耕地面开裂变形严重；中部填土区开裂变形亦严重，局部有坍滑体且有向后发展扩大趋势；右侧缘和前缘分布大量 2~15 cm 张开裂缝。该滑坡前缘临近陡坎斜坡，高差大、坡度陡，前缘存在溢水点。现状 H2 滑坡处于欠稳定~基本稳定状态，在暴雨、持续降雨及地震等不利工况下同样为欠稳定~不稳定状态。

根据野外调查，现状 H2 滑坡变形特征主要为后缘分布有多条横向拉张裂缝，造成后缘农户圈房地面、墙体开裂变形及倾斜严重，滑坡中部变形明显，滑坡在不利工况下处于蠕动变形阶段，随着滑动面的进一步发展贯通，滑坡在地震、特大暴雨或持续性降雨条件下，沿坡面发生滑动的可能性较大，并有向两侧缘扩展的趋势，易与 H1 滑坡连成一个大的滑坡，对后缘居民的生命及财产安全造成严重威胁。

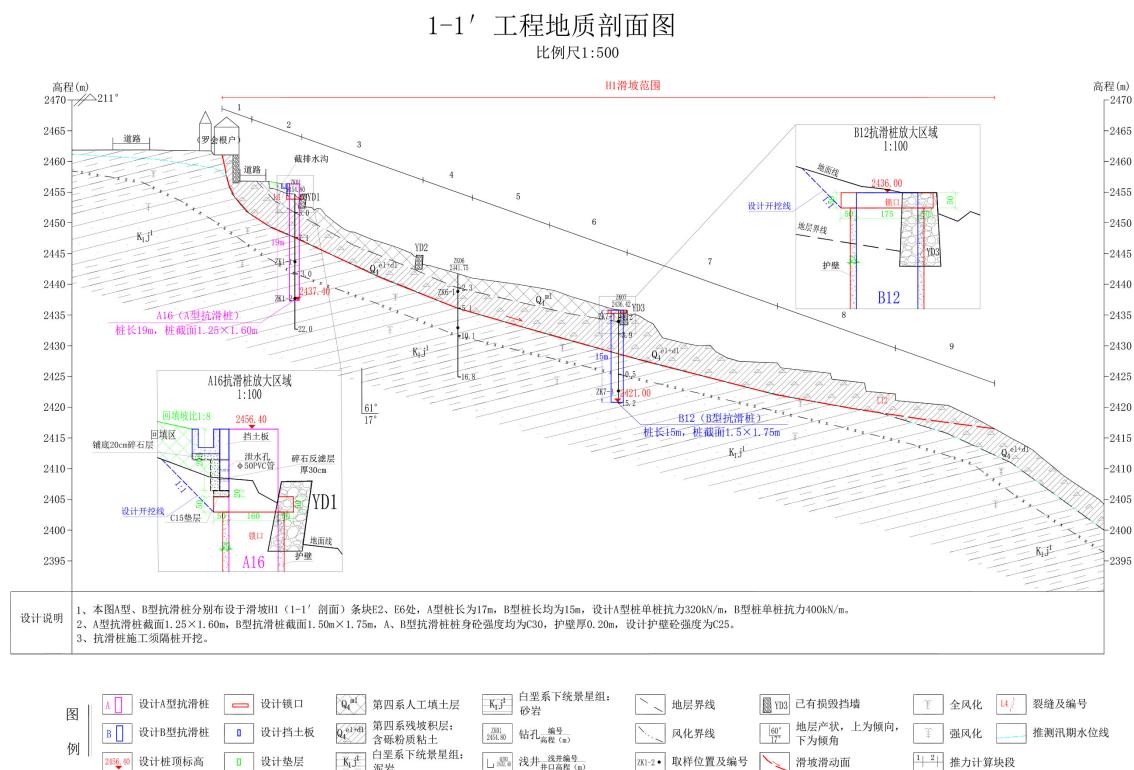
图3. 工程地质剖面图

根据滑坡体变形情况及地形地貌,在H1滑坡坡体上布置了具有代表性的3条勘探线,在H2滑坡坡体布置具有代表性的2条勘探线,并布设了钻孔、探井等,稳定计算根据勘探剖面进行计算(图3)。

Figure 3. Engineering geological profile diagram

综合判断在暴雨、地震等不利工况下 H1、H2 滑坡处于欠稳定-不稳定状态。选取 H1 滑坡 2-2 剖面, H2 滑坡 8-8' 剖面作为典型剖面来进行参数的反演分析, 其中 H1 滑坡分别给定滑坡稳定系数 1.06~1.15, H2 滑坡稳定系数 1.06~1.16, Φ 值均取试验统计平均值, 然后分别计算相应的 C 值, 反演过程见(表 3 H1、H2 滑坡典型剖面滑带土抗剪强度指标反演值)。
