J5不锈钢热轧卷气孔脱皮缺陷的成因分析及预防措施

广西北港新材料有限公司, 广西 北海

Cause Analysis and Preventive Measures of Porosity Peeling Defect of J5 Stainless Steel Hot Rolling Coil

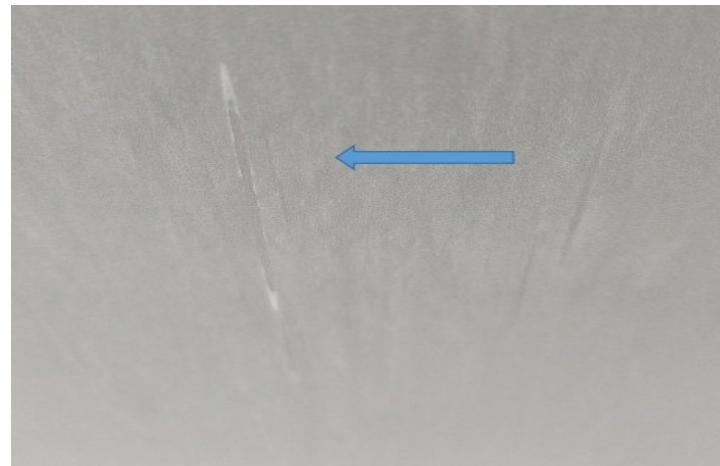
J5 不锈钢短粗状脱皮线宏观照片如图 1 所示，脱皮长度在 20~50 mm 左右，宽度在 2~10 mm，深度在 0.1 mm 以内，缺陷分布基本为全宽无规则出现，形貌呈短线型两头尖不规则地沿轧制方向分布，有时似点状或线状逐渐消失，轧制方向上长，在宽度上全宽偶发。

Figure 1. Defects of porosity peeling in J5 stainless steel hot-rolled coil
图 1. J5 不锈钢热轧卷气孔脱皮缺陷

从缺陷的宏观形貌上看，应是在经过粗轧时来回碾压延伸，最终形成双箭头的形状。通过对现场的钢坯检查发现，在钢坯表面上存在明显的圆形气孔，如图 2 所示，经轧制酸洗后亦形成相同的缺陷，因此，断定短粗状脱皮线是由于钢坯表面气孔造成的[2]。

- (1) 短粗状脱皮线缺陷是由于钢坯存在皮下气泡, 加热炉完全氧化烧失, 经过粗糙来回碾压延展后形成的双箭头形状的气孔脱皮。
- (2) 通过对合金原料烘烤、提高浇铸温度及保证 LF 炉的镇静、软吹时间等措施实施, 有效改善了钢坯皮下气孔问题, J5 不锈钢气孔脱皮缺陷比例降至 0.1% 以下, 产品质量得到了显著的提升。
- (3) 翘皮缺陷具有明显的特征, 与抬起的物体有关, 这使得它相对容易识别。然而, 对其原因的分析相对复杂。现场视察员必须具备全面分析不同类型翘皮形态特征、位置分布特征和颜色, 以便作出正确的判断。同时, 现场检验人员必须及时准确地确定缺陷原因, 这对有效控制实际生产具有重要意义。

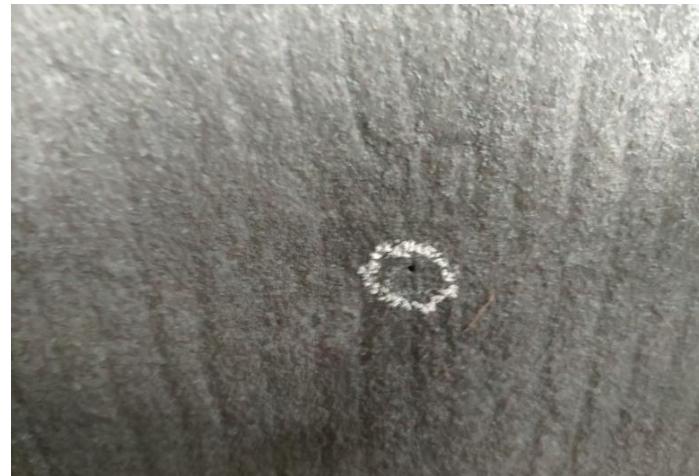
Figure 2. Defect of porosity in J5 stainless steel billet
图 2. J5 不锈钢钢坯气孔缺陷

进一步地,研究对不同湿度条件下生产的钢坯表面气孔进行了观察。未烘烤高铬合金冶炼的钢坯表面存在大量的圆形气孔,且气孔尺寸较大。而使用烘烤后高铬合金冶炼的钢坯,其表面气孔数量明显减少,尺寸也更小。这些结果表明,冶炼原材料的湿度是影响气孔脱皮缺陷的关键因素之一。潮湿的原材料在冶炼过程中会带入大量的水分,水分在高温下分解产生氢气和氧气,增加了钢液中气体的含量。在钢水凝固过程中,过饱和的气体来不及析出,从而在钢坯表面形成皮下气泡,最终导致热轧卷的气孔脱皮缺陷。

浇铸温度较低时,钢水的流动性较差,不利于钢液中气体和夹杂物的上浮排出[3]。同时,较低的浇铸温度会导致钢坯表面快速凝固,形成致密的凝固层,阻碍了内部气体的析出,从而形成皮下气泡。提高浇铸温度可以提高钢水的过热度,改善钢水的流动性,延长钢水在结晶器内的停留时间,有利于气体和夹杂物的上浮。此外,较高的浇铸温度可以减缓钢坯表面的凝固速度,使气体有更长的时间逸出,从而减少皮下气泡的形成。

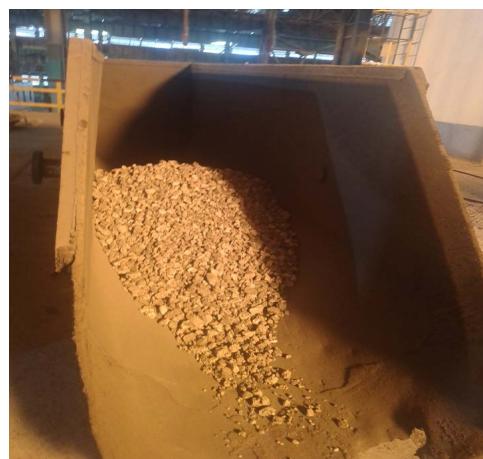
- (1) 提高 J5 不锈钢浇铸温度, 控制温度提升至 1475°C 以上。
- (2) 原料入炉前进行烘烤干燥, 主要原材料备到 AOD 炉台附近位置进行烘烤如图 3, 一部分原材料使用热钢坯进行烘烤图 4, 优先使用干燥原材料, 防止受潮原料直接进入 AOD 炉冶炼。

Figure 3. The material is baked on the AOD stove table
图 3. 原料在 AOD 炉台烘烤

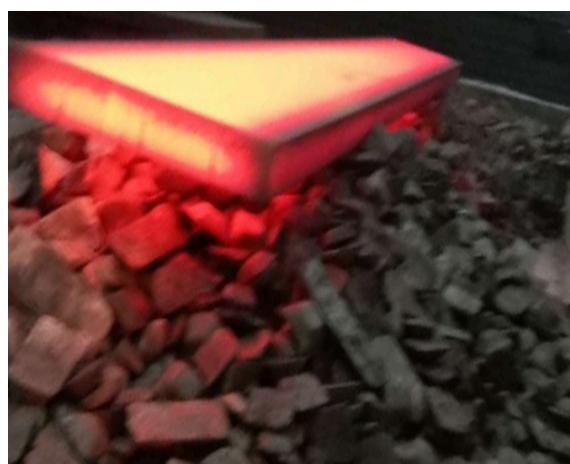
Figure 4. Raw materials are baked using hot steel billets
图 4. 原料使用热钢坯进行烘烤

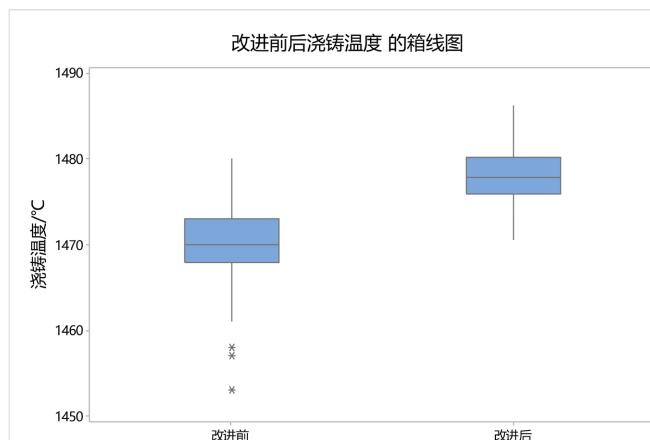
工艺优化后, 炼钢连铸浇铸温度对比改进前有较明显的提升, 从图 5、图 6 可以看出, 改进后浇铸温度中位数从改进前的 1470°C 提升到了 1478°C , LF 炉镇静时间中位数 12 min , 软吹时间 11.5 min , 基本都在 10 min 以上。

Figure 5. Improved continuous casting temperature box diagram
图 5. 改进后连铸浇铸温度箱线图

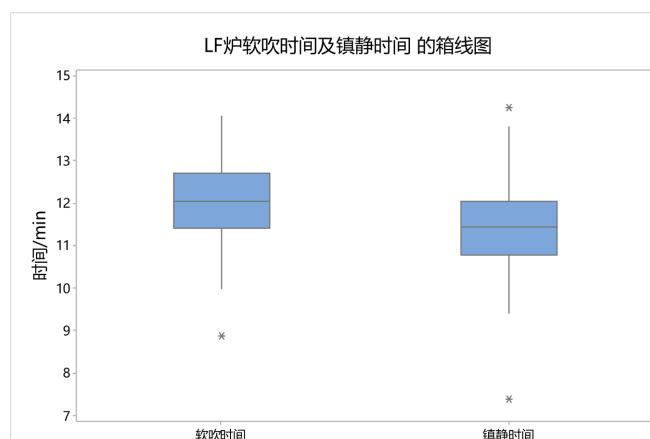
Figure 6. Improved LF soft blowing time and sedimentation time box plot
图 6. 改进后 LF 软吹时间与镇静时间箱线图

- (3) LF 炉确保每包钢水连铸前的软吹、镇静时间, 软吹时间、镇静时间不得小于 10 分钟, 以保证气

泡有足够的上浮时间。
